Lõpparuanne,

ML ESTONIA

hukku Läänemeres
28. septembril 1994. a.

Onnetuse uurimise
Eesti, Soome ja Rootsi ühiskomisjon

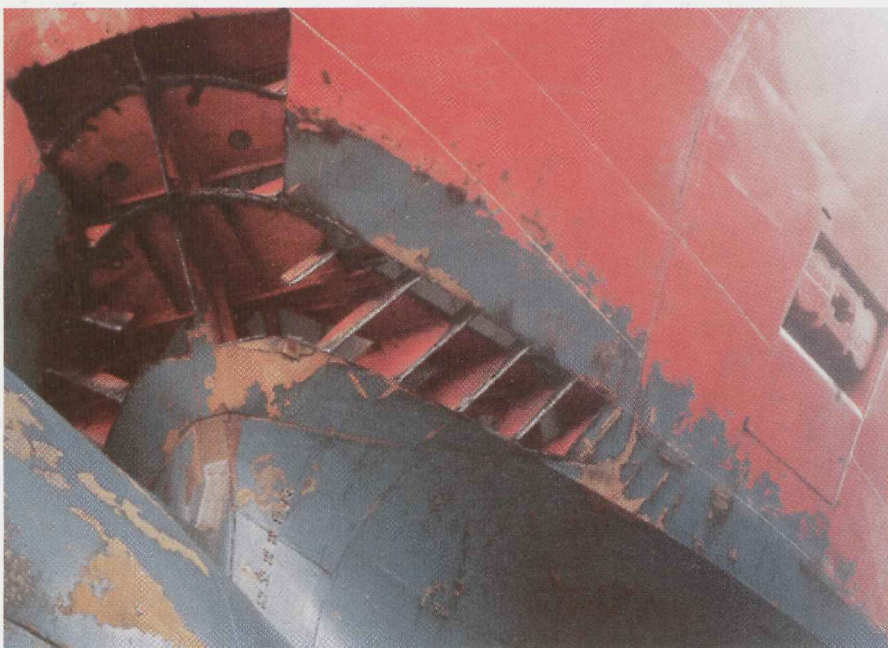
Joonis 3.12. 1987. aasta jäävigastuse remondi ulatus.

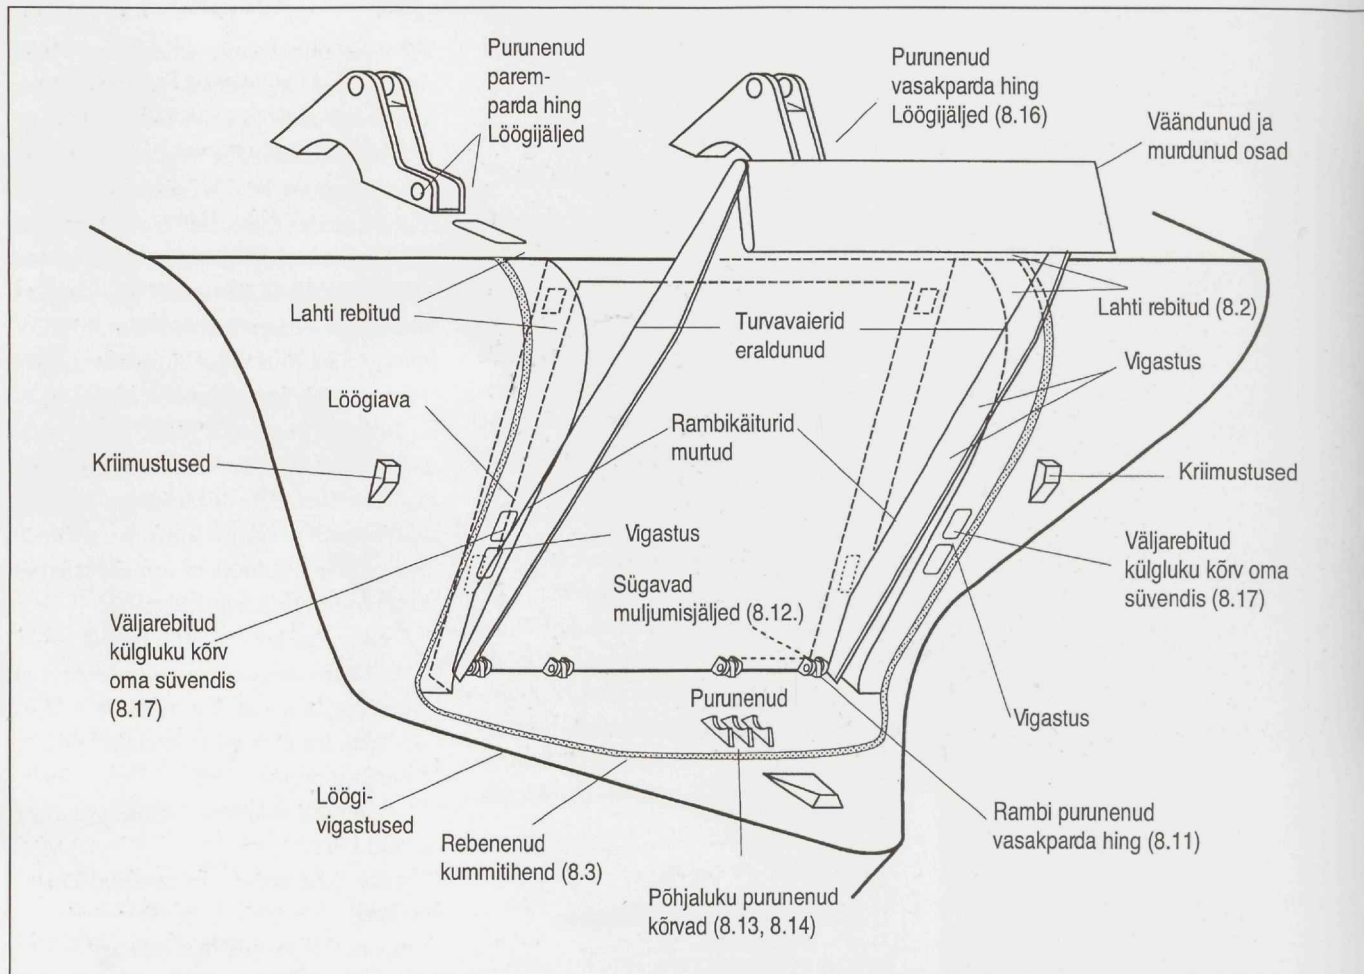
Joonis 8.1. Vööripiirkonna vigastuste ülevaade koos viidetega teistele joonistele.

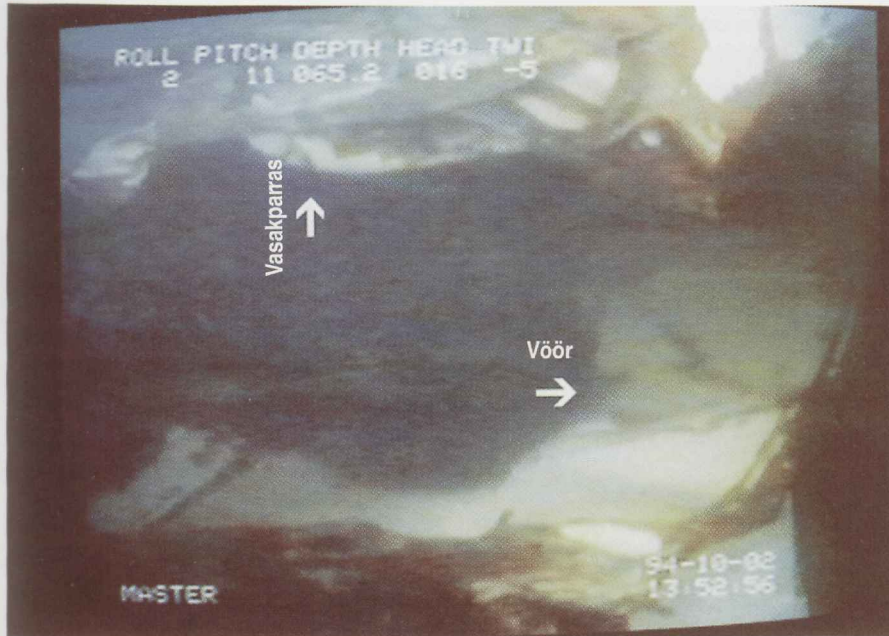
Joonis 8.2. Vigastatud tekk ja esivahesein visiiri vasakparda käituri ava ees.

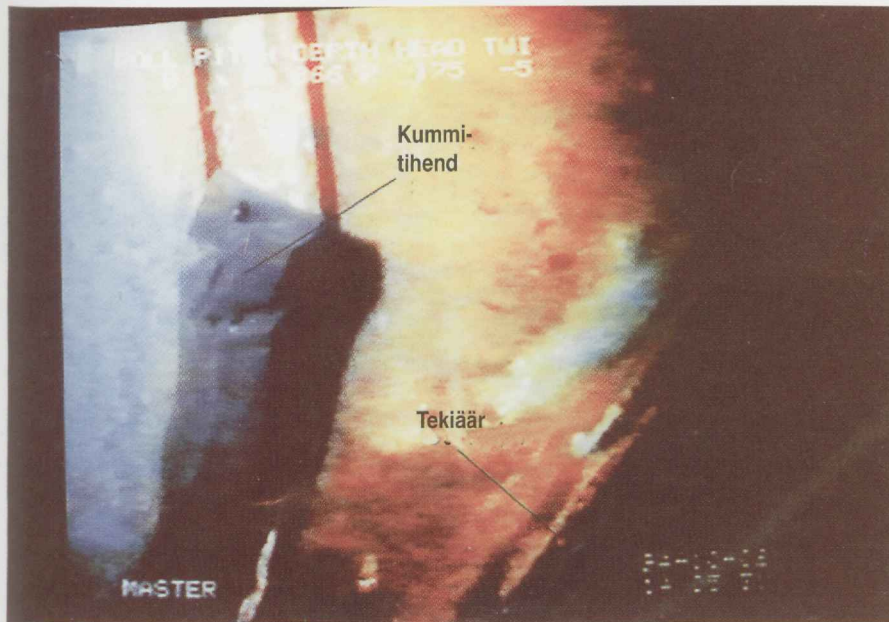
Joonis 8.3. Visiiri rebenenud kummitihend vööripiigiteki paremal pardal.

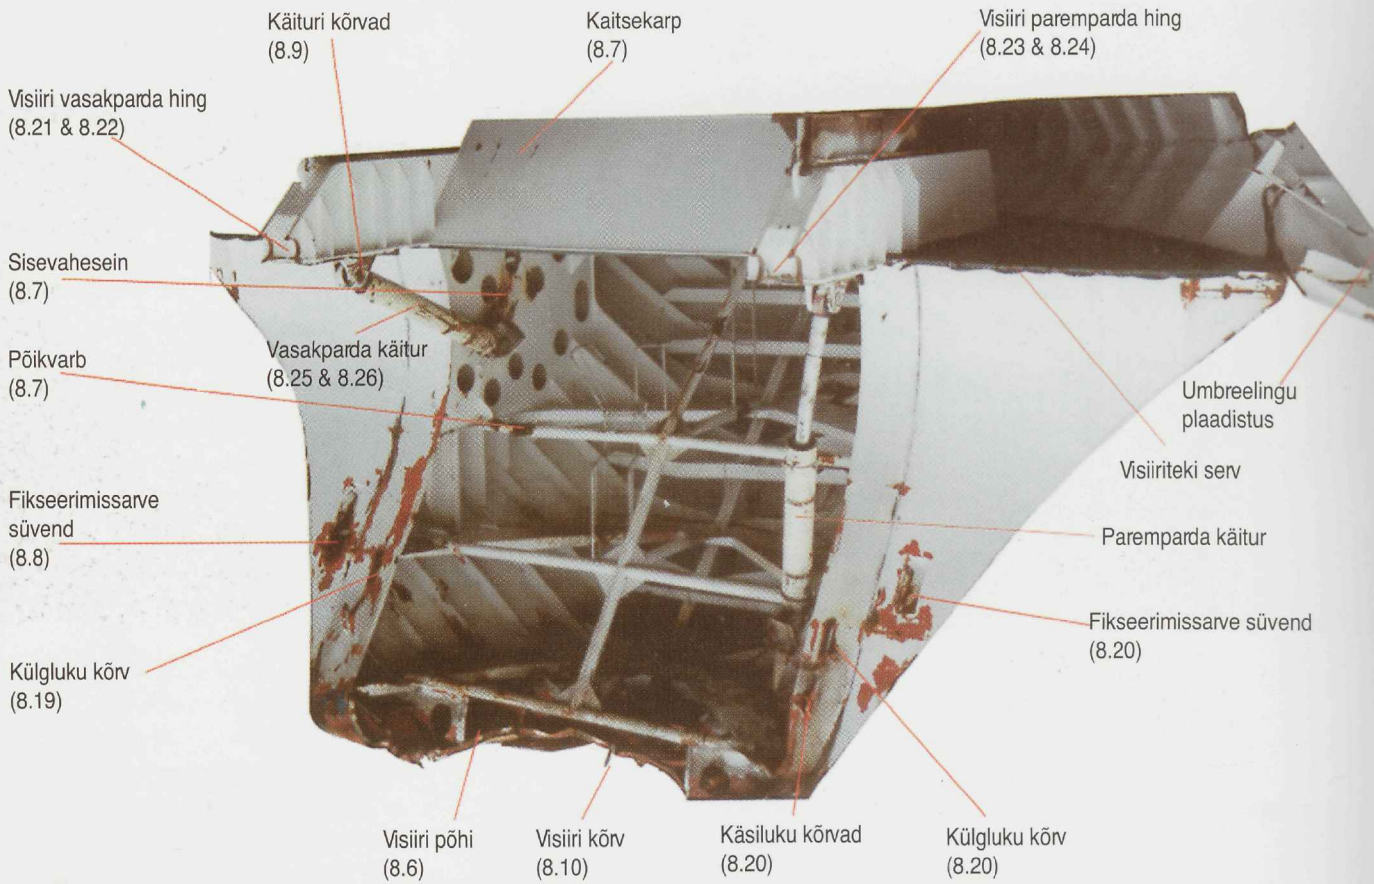
Joonis 8.4. Visiiri vigastuste ülevaade koos viidetega teistele joonistele.

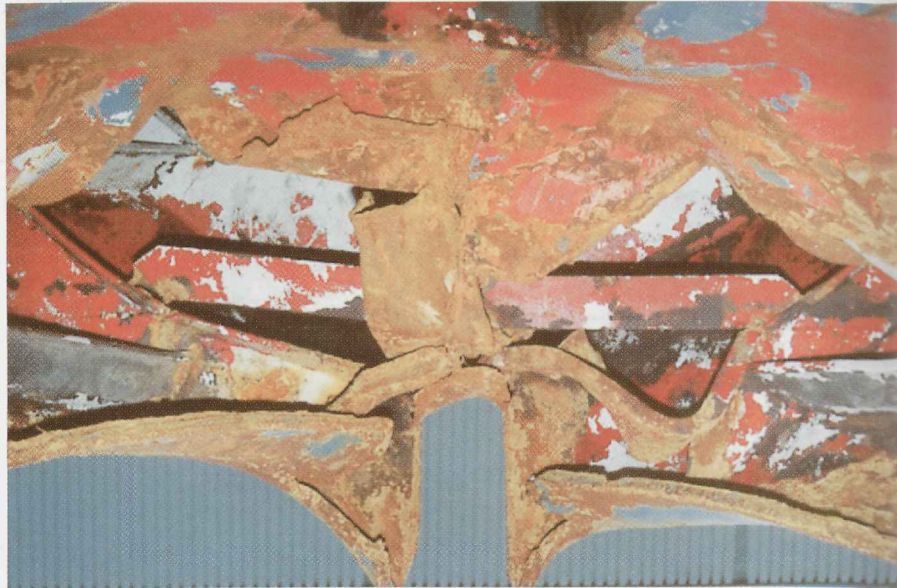
Joonis 8.6. Visiiri põhjakonstruktsiooni vigastused.

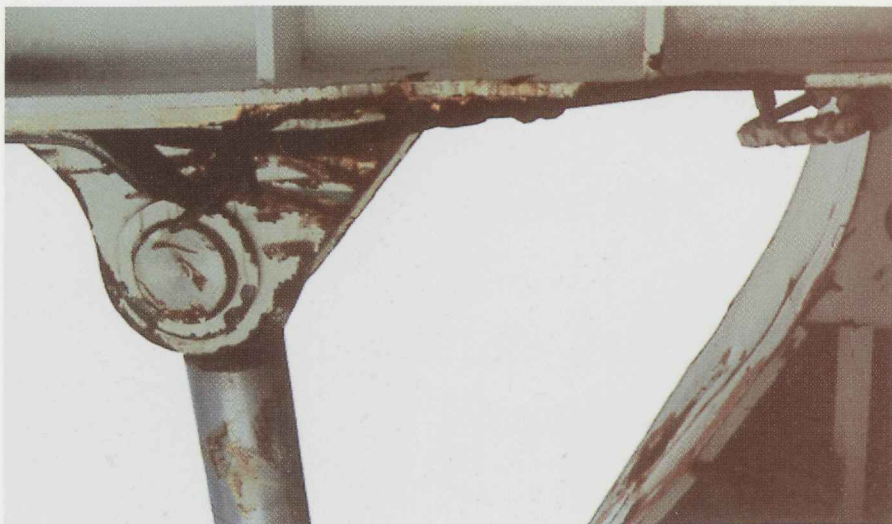
Joonis 8.9. Täkked vasakparda kaituri kõrvade parempoolsel küljel.

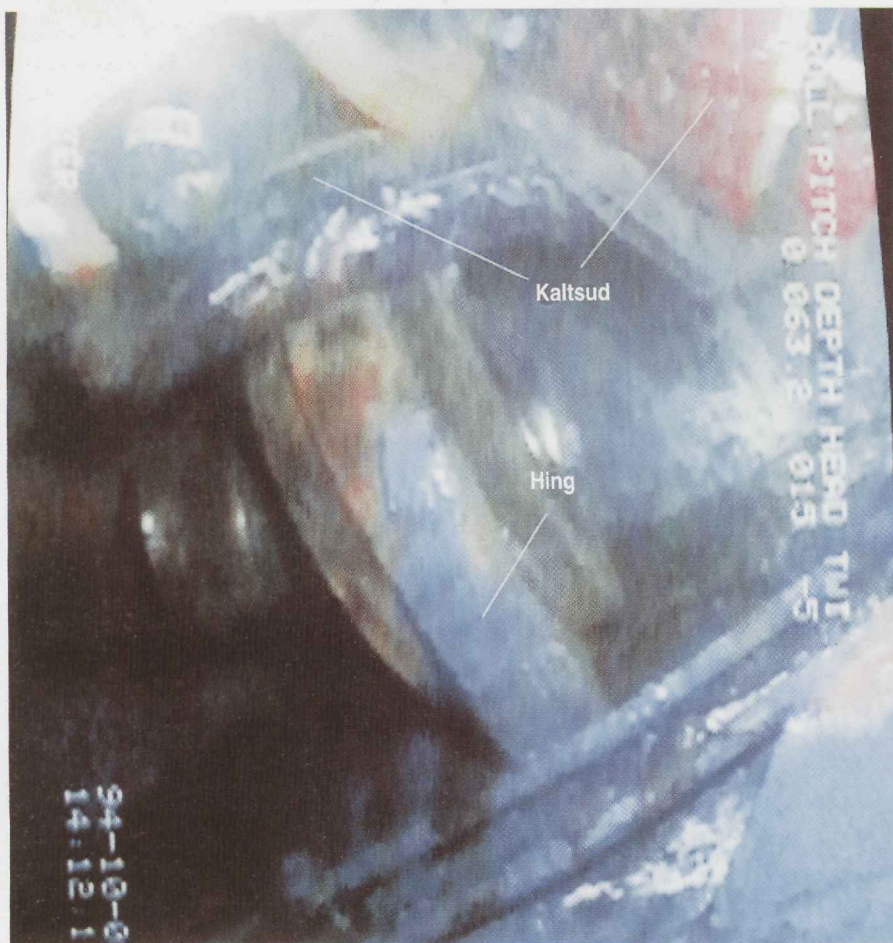
Joonis 8.11. Rambi purunenud vasakparda hing, ümbritsetud kaltsudest.

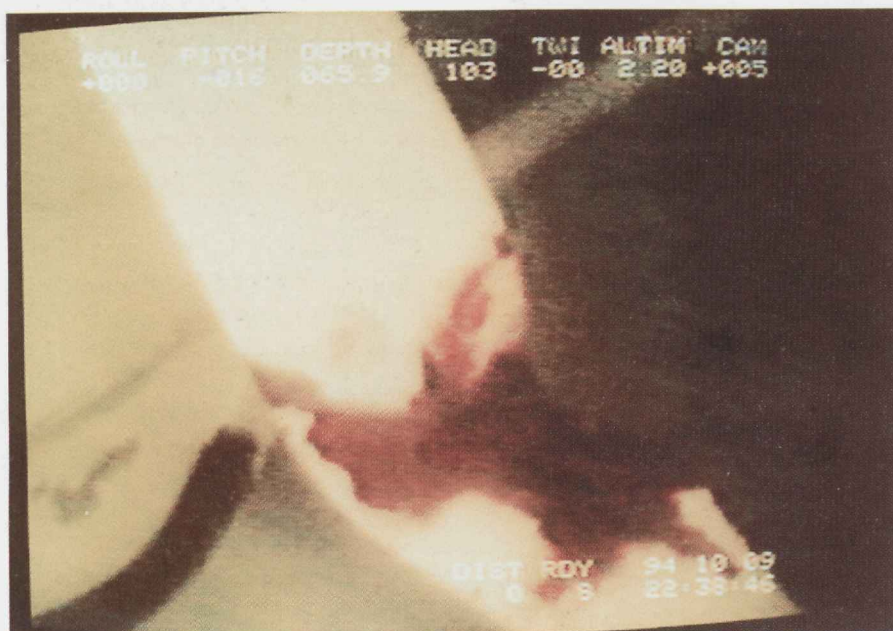
Joonis 8.12. Tala vigastused rambi alumises osas.

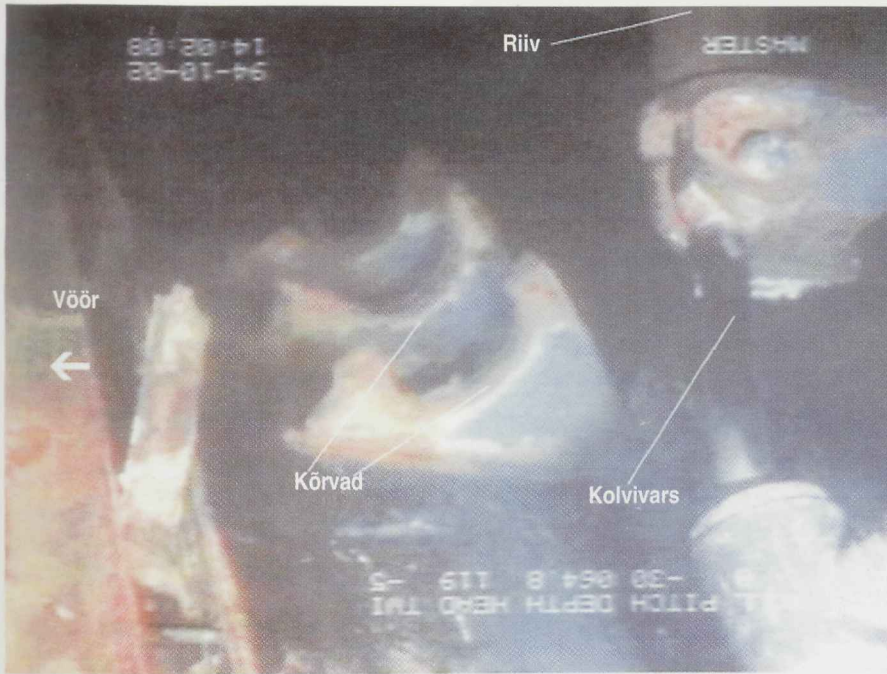
Joonis 8.13. Purunenud põhjalukk.

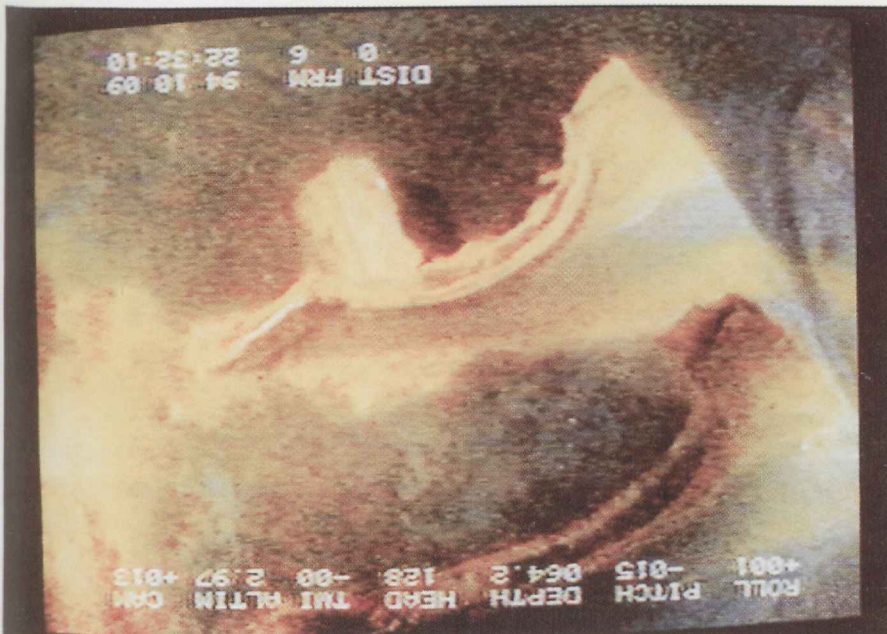
Joonis 8.14. Põhjaluku purunenud vasakpoolne ja keskmine kõrv.

8.13). Kõrvade tükid ja riiv toodi tuukritööde käigus põhjalikumaks uurimiseks vrakist välja.

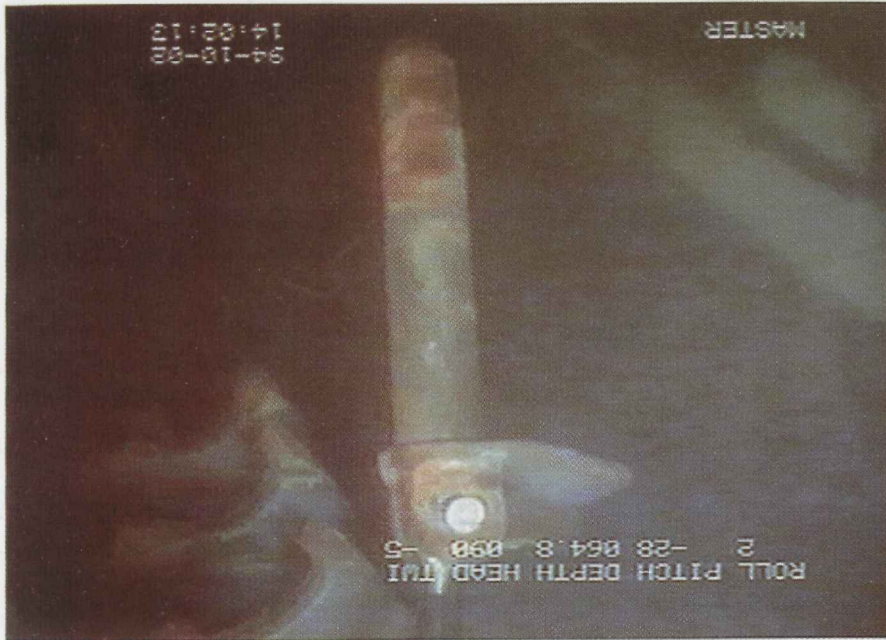
tud, s. t. lukustatud asendis. Kolvivars oli painutatud üles, vööripiigetekist eemale. Hüdrostsüsteemi voolikud olid ühendatud. Uuriti riivi kulumist ja deformatsiooni. Riiv oli sirge, keskmise läbimõõduga ligikaudu 78 mm. Riivi ja visiirikõrva kontaktpinnal ilmnes vaid väike läbimõõdu hälve. Ühtki muud riivi kahjustust ei olnud näha.

Joonis 8.15. Põhjaluku riiv.

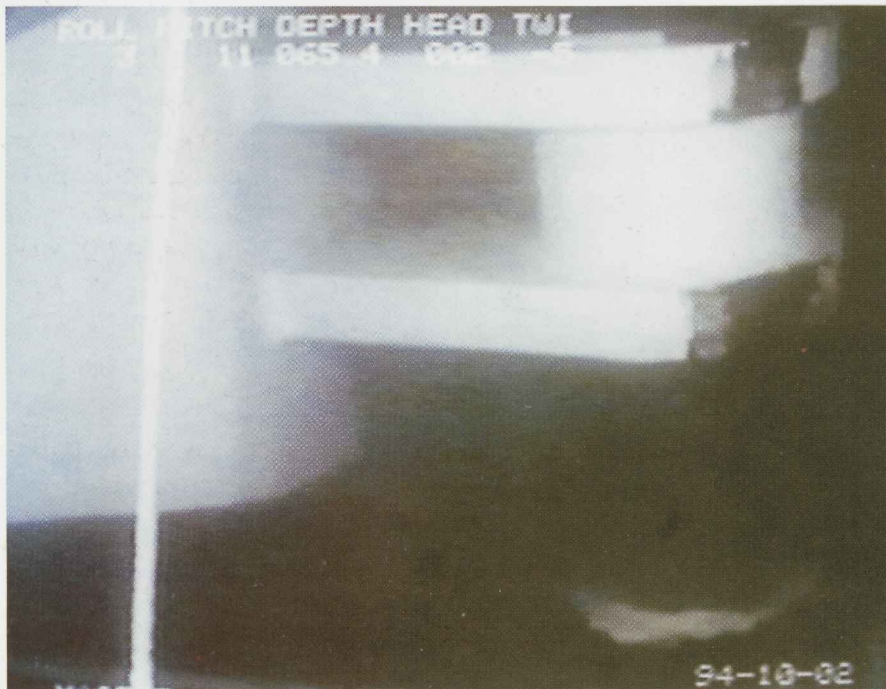
Joonis 8.16. Vasakparda tekihing. Joonise allosas on näha üks eraldunud hingepuks.

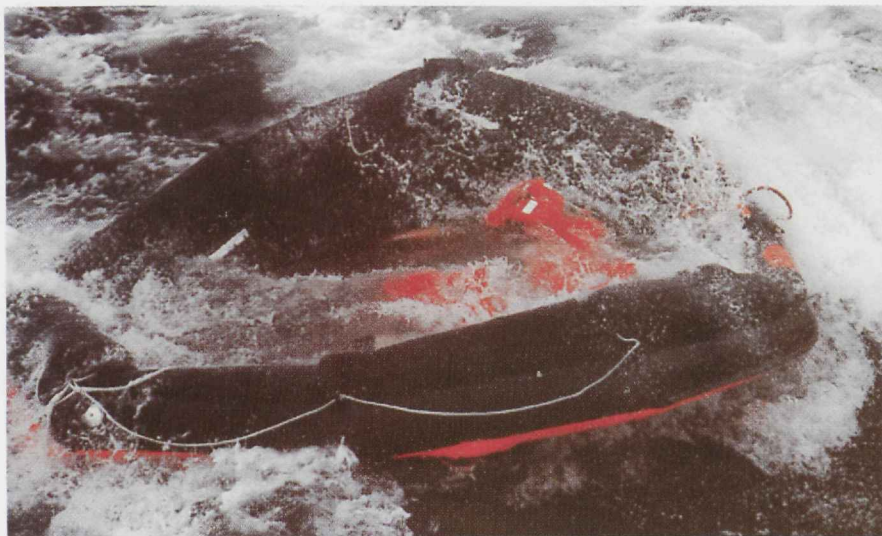
Joonis 17.8. Kummuli triiviv ESTONIA päästeparv.

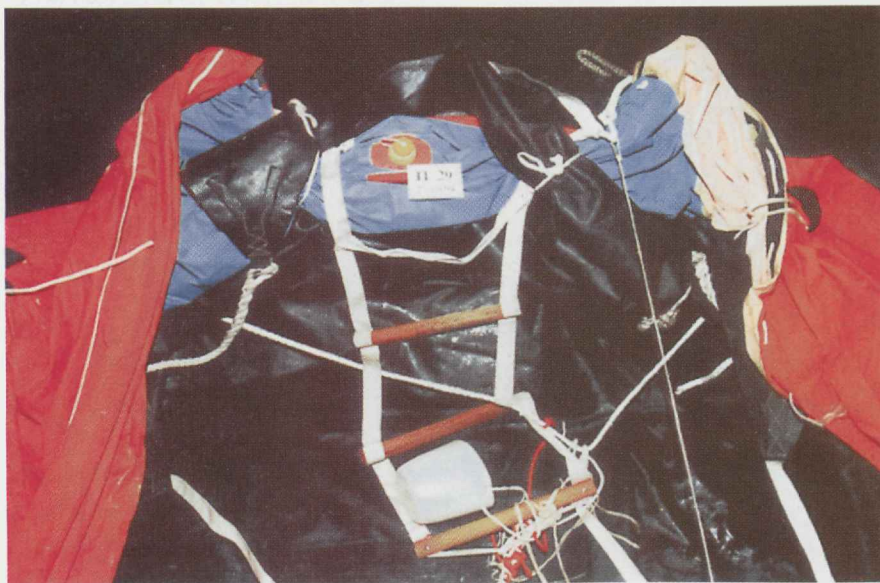
Joonis 17.9. Pärast õnnetust leitud ESTONIA päästeparve köied ja köisredel.

alla ega pakkunud parvedesse ronivate inimeste jalgadele mingit tuge (joonis 17.9).
