ENDISE NÕUKOGUDE LIIDU SÕJAVÄE JÄÄKREOSTUS JA SELLE LIKVIDEERIMINE

Endise Nõukogude Liidu sõjaväe jääkreostus ja selle likvideerimine

Endise Nõukogude Liidu sõjaväe jääkreostus ja selle likvideerimine
Eesti Vabariigi Keskkonnaministeerium
Tallinn 1999

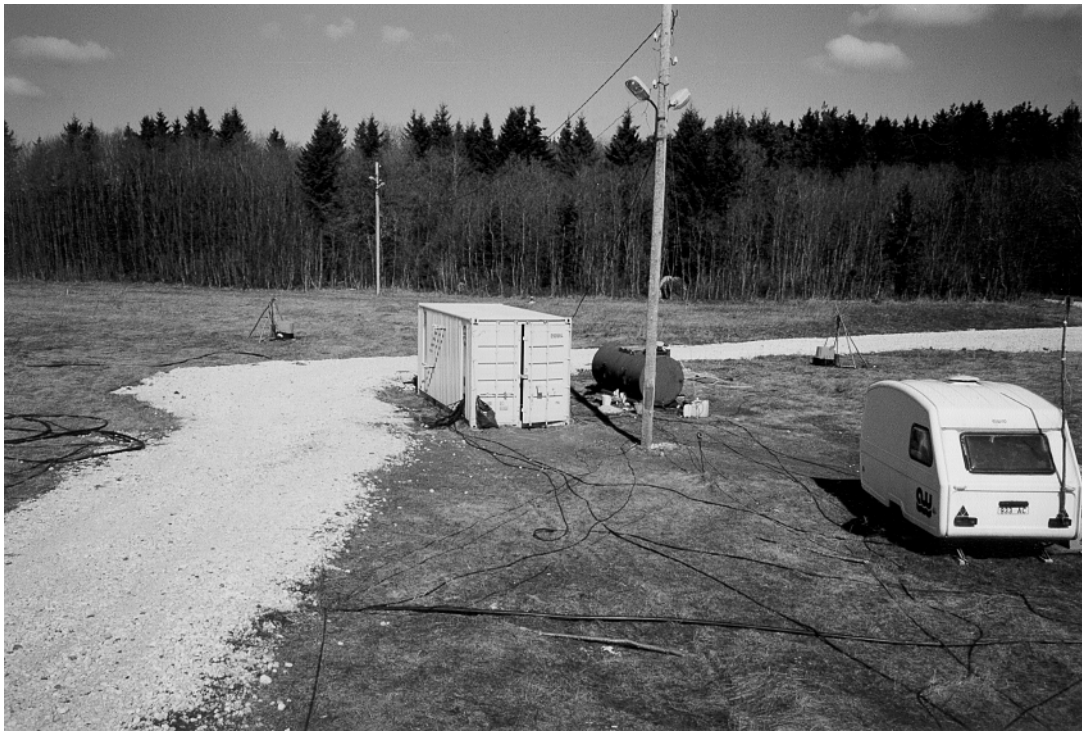
Foto 6. Põhjavee puhastamine Tapa lennuväljal oli aeganõudev ja kallis. Mati Salu foto.

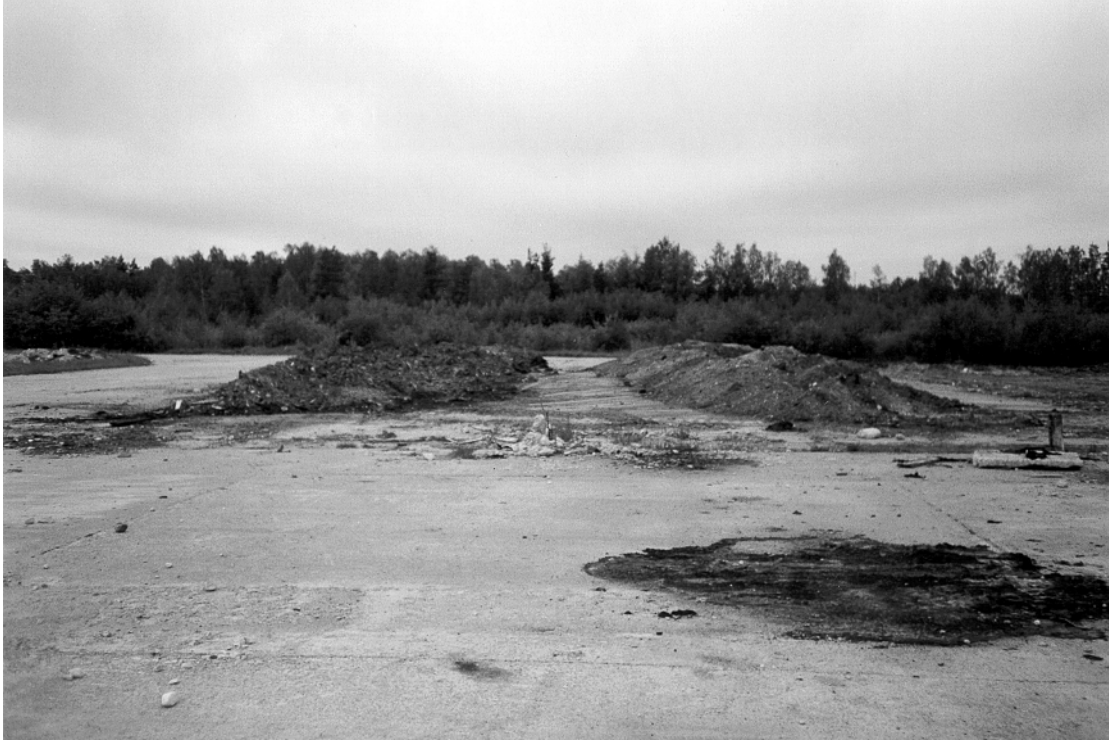
Foto 8. Saastatud pinnase puhastamine Paralepa lennuväljal bioremediatsiooni meetodil. Tõnis Meriste foto.

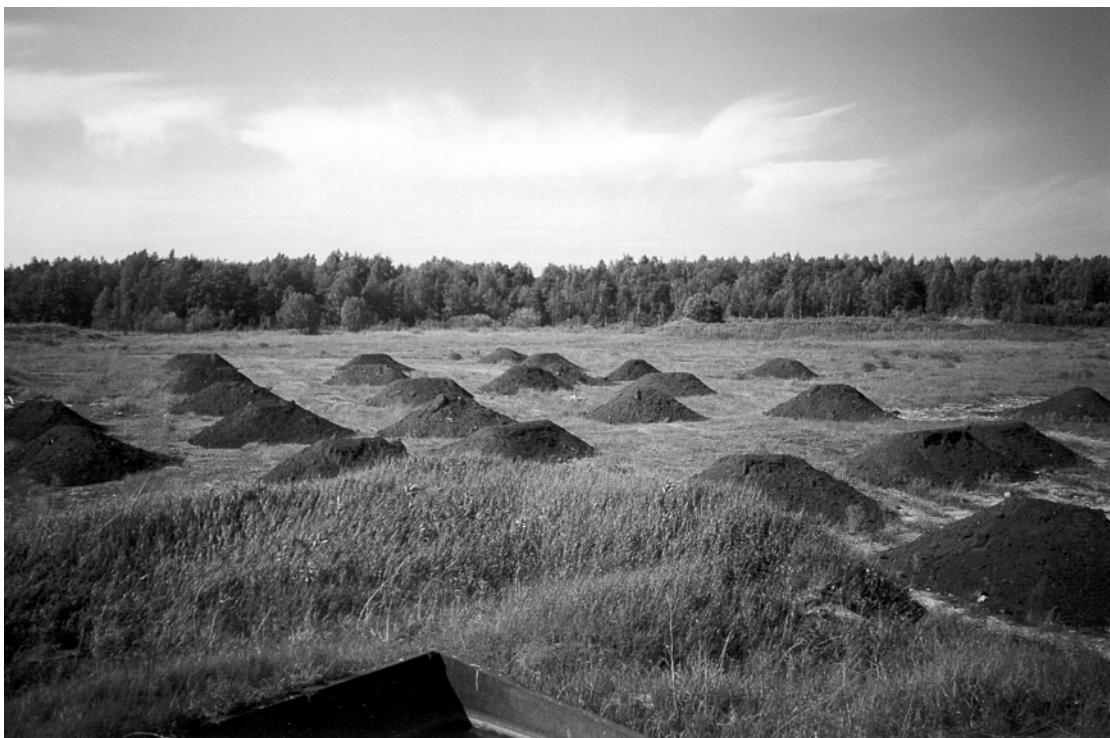
Foto 10. Samiini reostusest puhastatud pinnase tagasipaigutamine Keila-Joa raketibaasis. Tõnis Meriste foto.

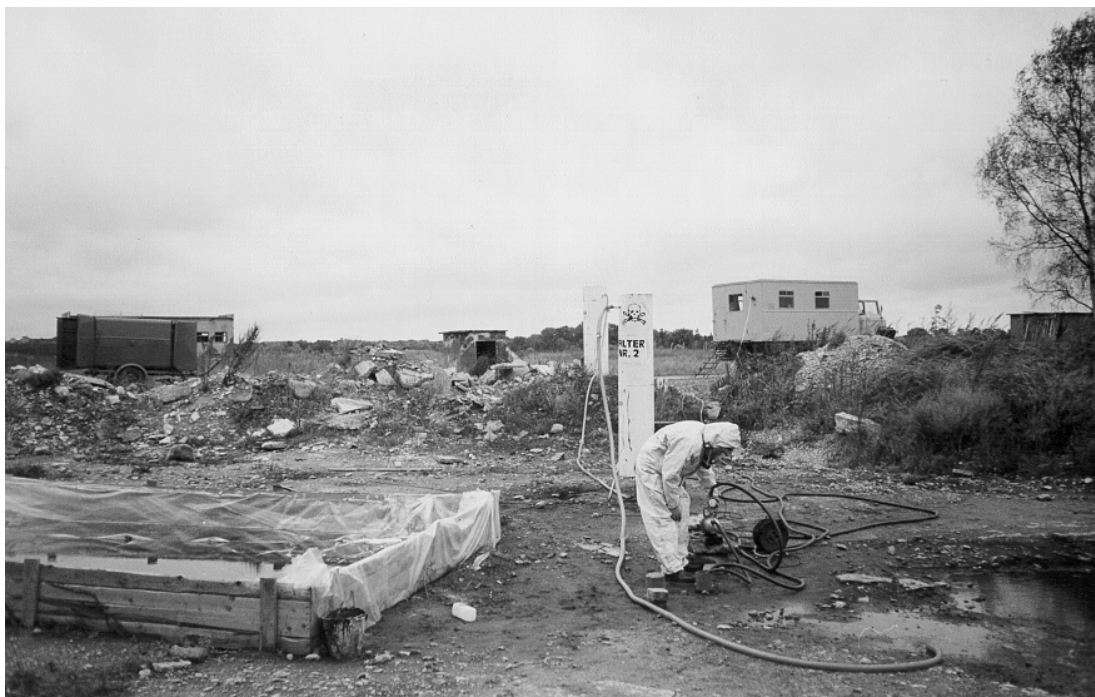
Foto 11. Samiiniga reostunud põhjavee puhastamine fotokatalüütilise oksüdatsiooniga abil. Toomas Lambuti foto.

Ka samiiniga saastunud põhjavee puhastamiseks äraproovitud tehnoloogia puudus. Nii Saksa firma IABG GmbH kui ka Keskkonnauuringute Kesklabori spetsialistide poolt pakuti välja erinevaid meetodeid. Töid raskendas ka vähene informatsioon reostuse ulatuse kohta. Reostuse edasise leviku vältimiseks ning esmase reostuse kõrvaldamiseks kasutati klassikalist "pump&treat" meetodit, mille puhul reostunud põhjavee väljapumpamine ning töötlemine (puhastamine) toimus reostuskolde keskmesse rajatud puuraukudest (värvitahvel VI-2). Väljapumpamise kiirust vähendas väga väike veetootlikkus. Olukorra parendamiseks juhiti väljapumbatud ja puhastatud vesi pinnasesse tagasi, kiirendades sellega läbipesemist. Väljapumbatud vee puhastamiseks kasutati turbagraanuleid ja -plaate, hiljem ka aktiivsütt. Rakendati mitmeastmelist adsorptsiooni, mille käigus puhastatav vesi juhiti läbi järjestikku ühendatud filtrite.

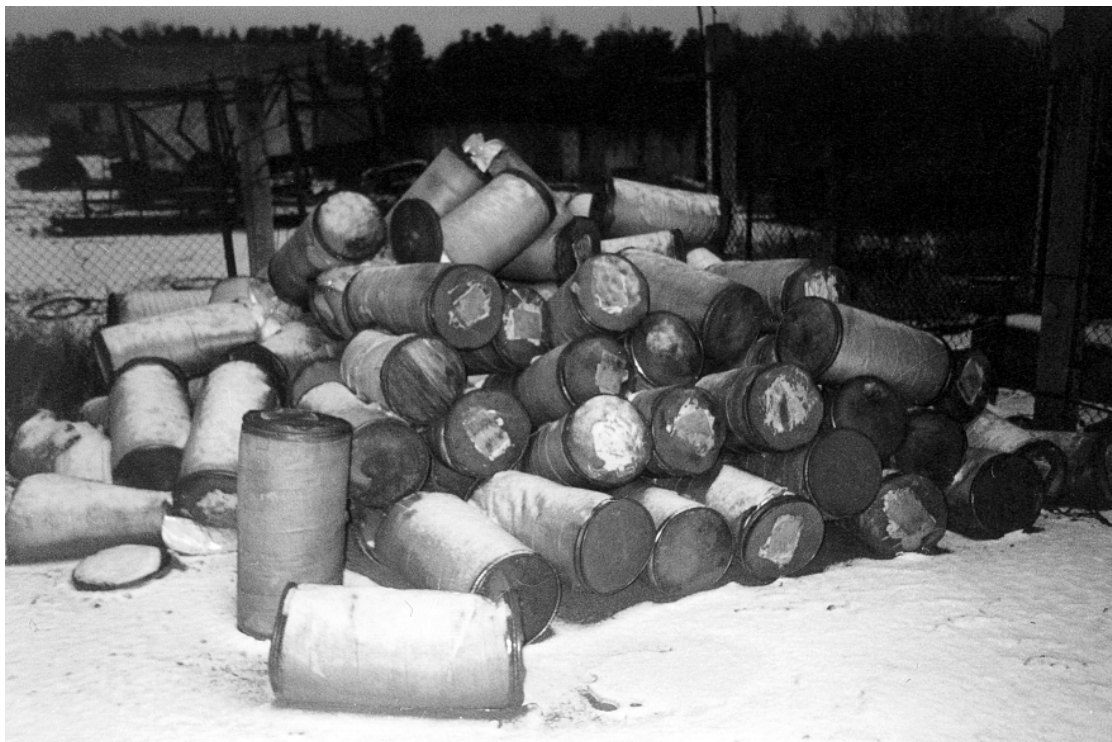
Foto 13. Peale Vene sõjaväeosade lahkumist vedeles paljudes kohtades vihma ja lume käes sadu tonne mitmesuguseid, sageli raskesti identifitseeritavaid kemikaale. Toomas Lambuti foto.

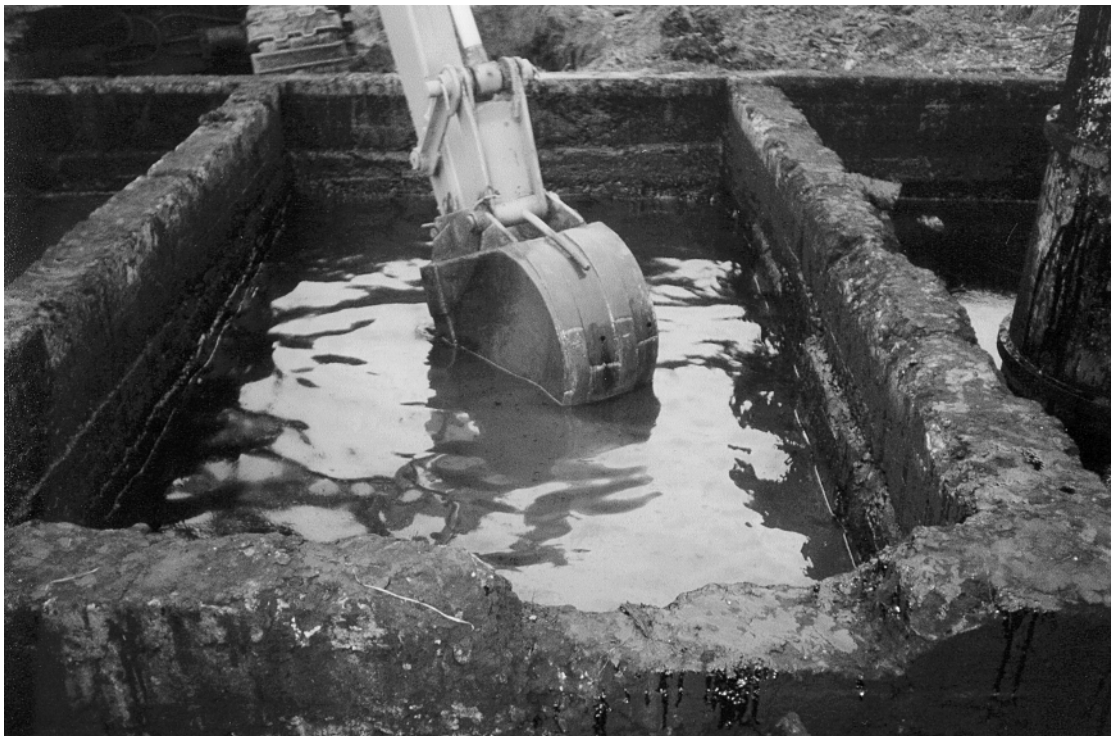
Foto 16. Paldiski keskkatlamaja amortiseerunud õlipüüdja puhastamine. Hugo Tangi foto.

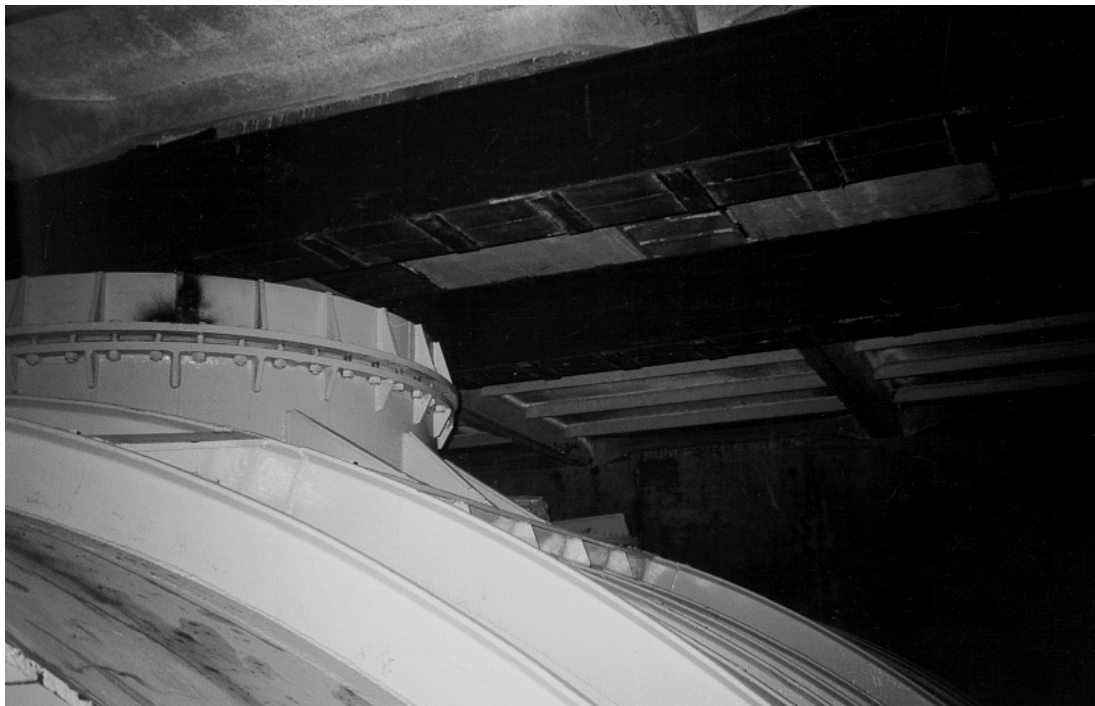
Foto 17. Paldiski Tuumaallveelaevnike Õppekeskuse tuumareaktorite korpused on kaetud betoonsarkofaagiga. Henno Putniku foto.

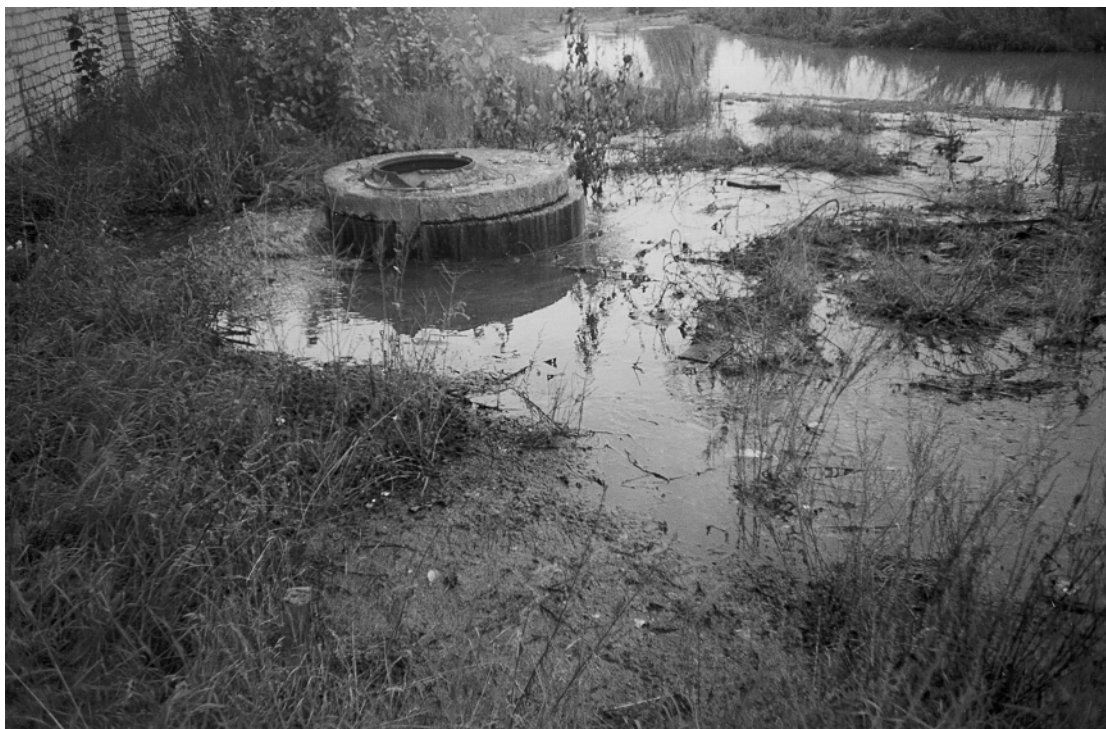
Foto 20. Peale vene sõjaväelaste lahkumist olid Tondi settekaevud ummistunud ja täitunud reoveega. Toomas Lambuti foto.

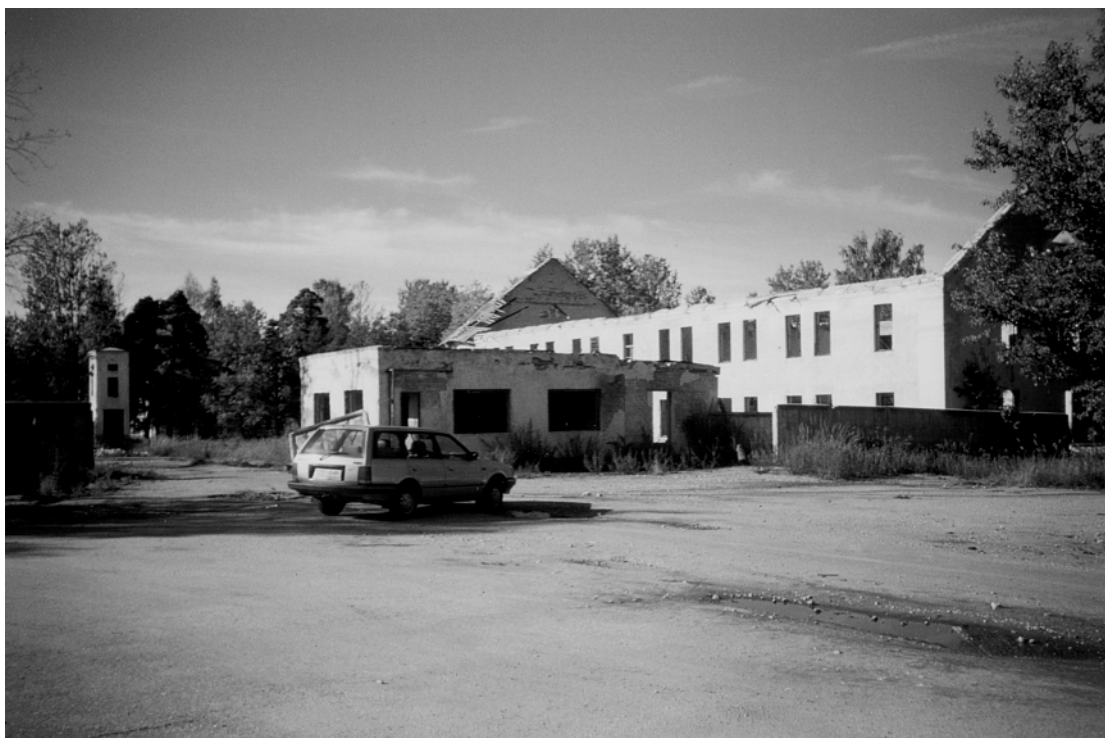
Foto 27. Suur osa Klooga sõjaväelinnaku hoonetest on maha jäetud ja vandaalide poolt lõhutatud. Hugo Tangi foto.

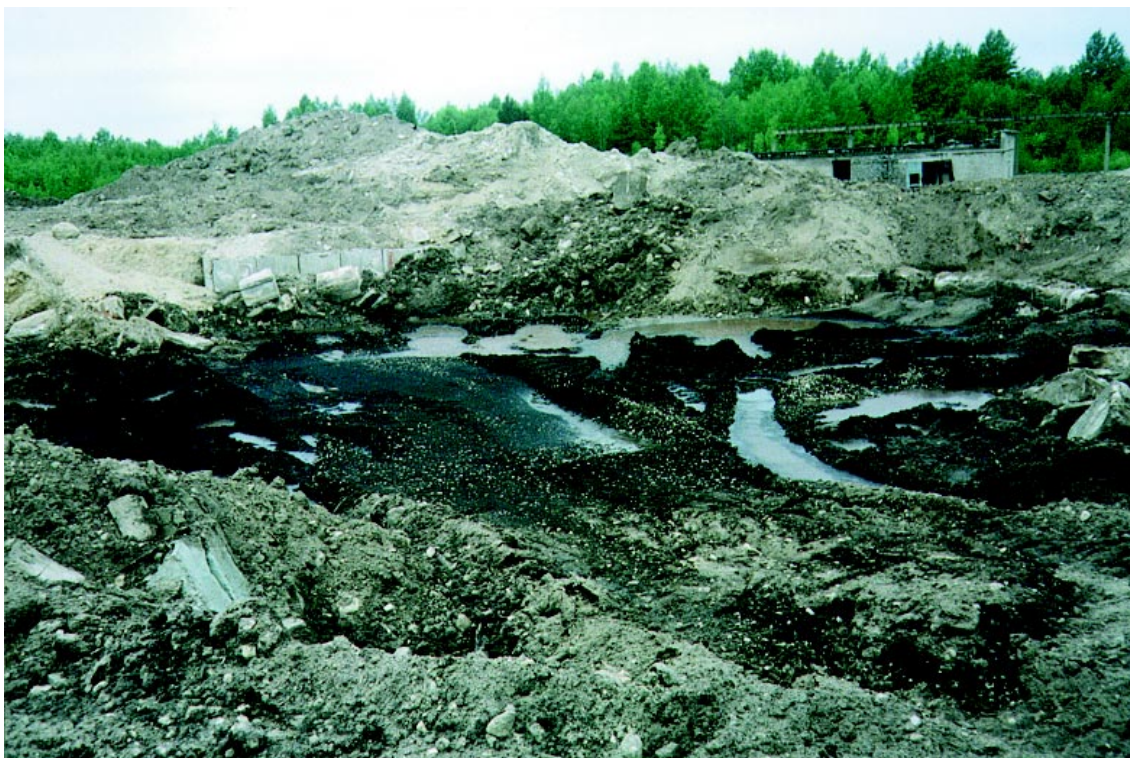
1 – Paralepa lennuvälja tugevasti saastatud pinnas peakütusehoidla ümbruses. Tõnis Meriste foto.

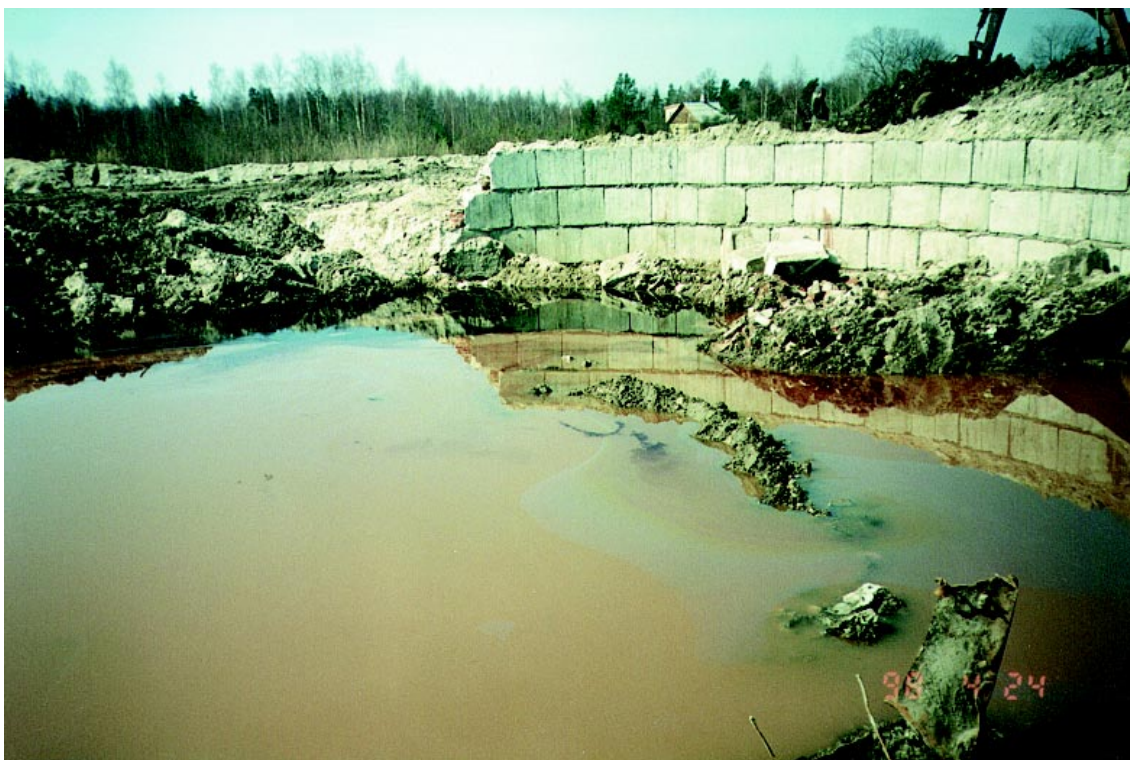
2 – Rohkesti naftajäätmeid sisaldava 200 m³ suuruse kütusemahuti likvideerimine Paralepa lennuväljal. Tõnis Meriste foto.

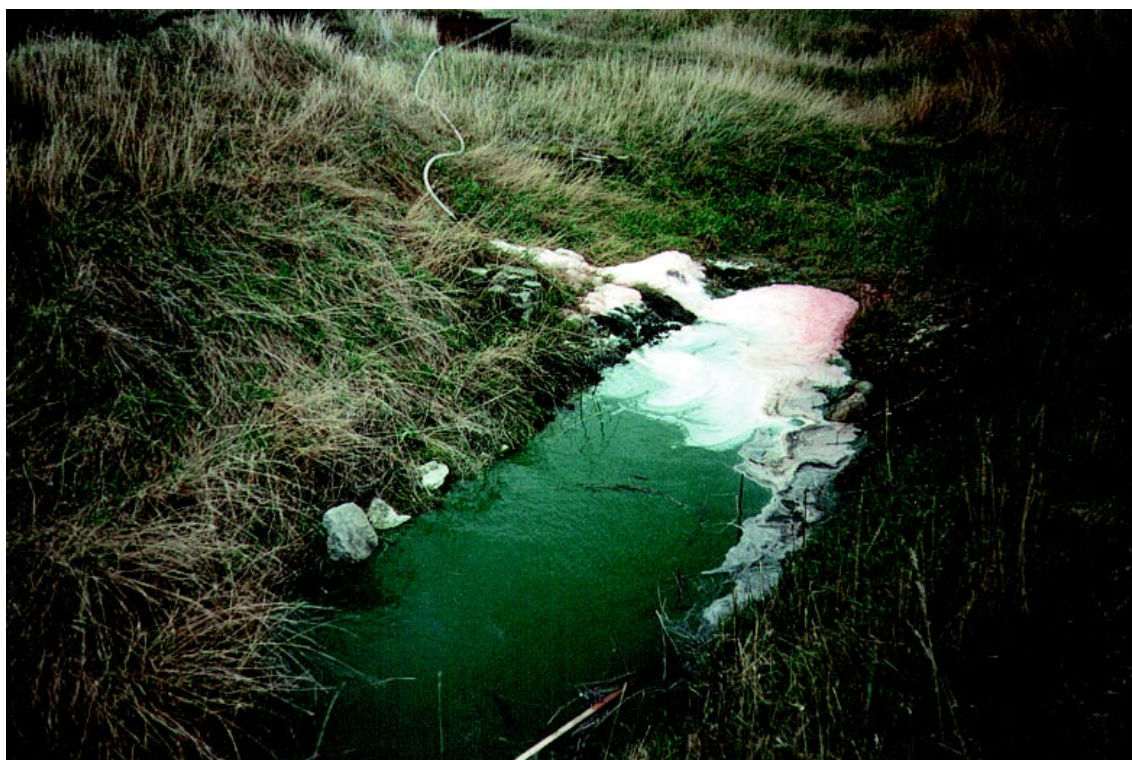
1 – Toksilise samiiniga reostunud põhjavesi Keila-Joa raketibaasis. Toomas Lambuti foto.

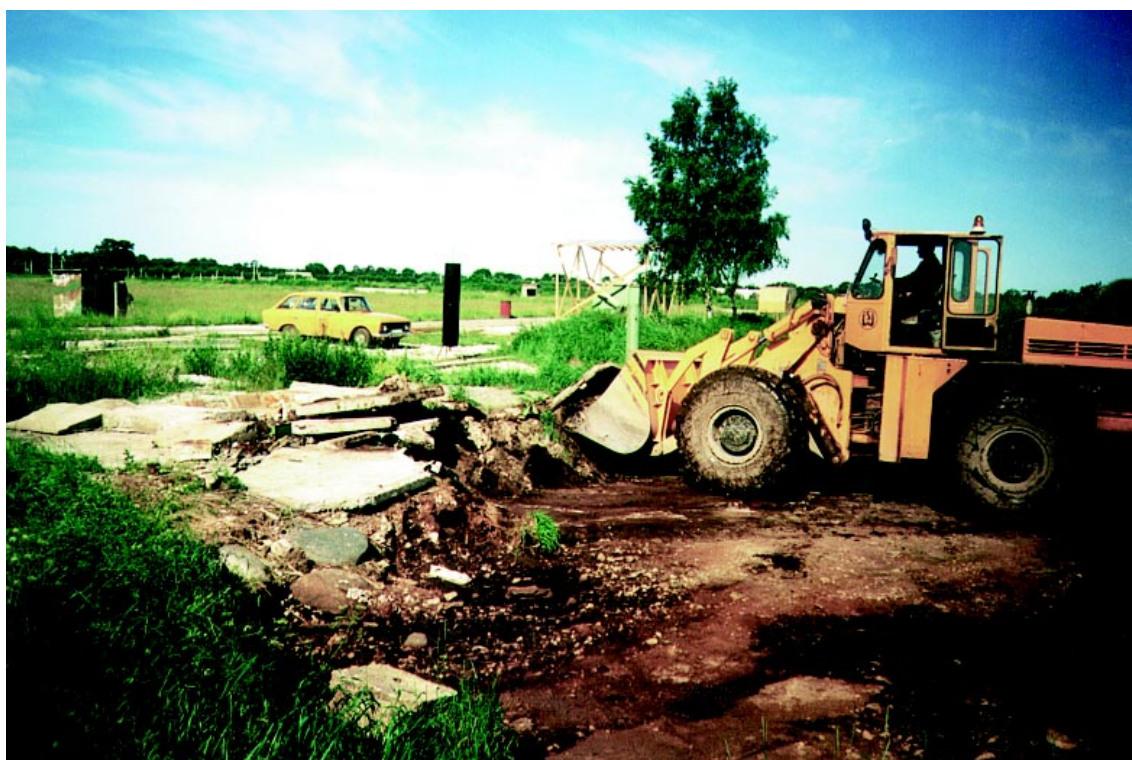
2 – Samiiniga reostunud pinnase teisaldamine Keila-Joa raketibaasis. Toomas Lambuti foto.

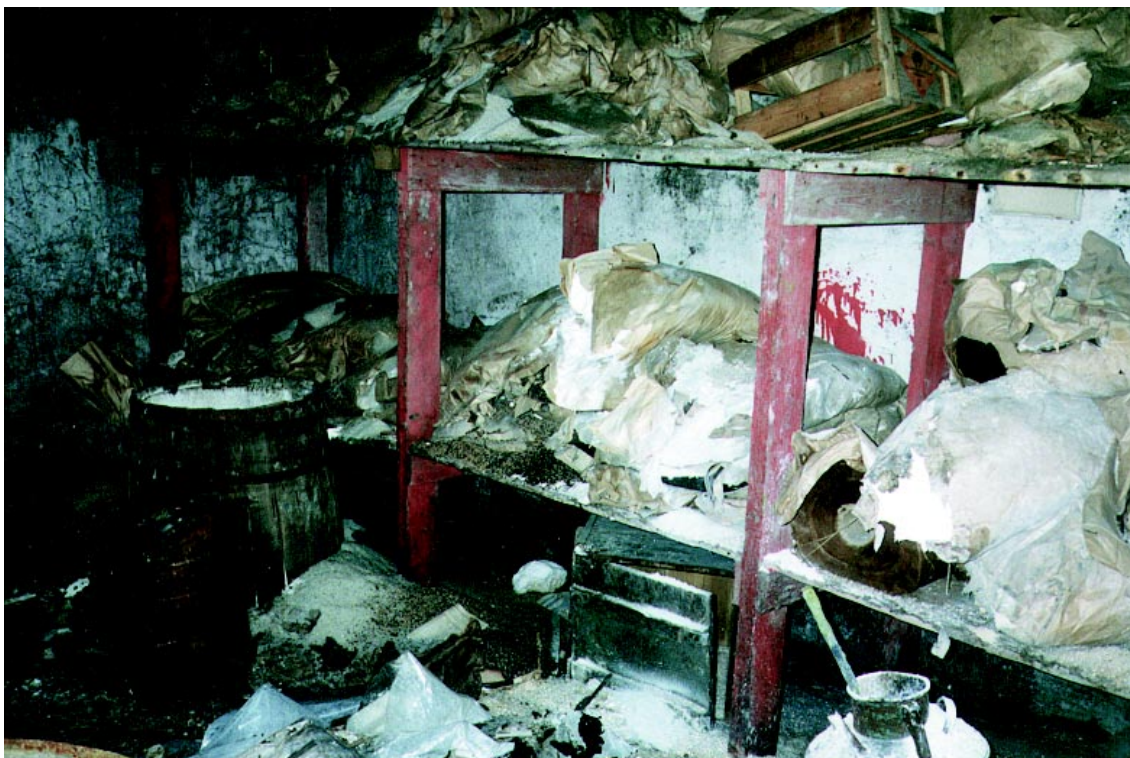
1 – Tüüpiline Vene sõjaväeosa keemialadu peale sõjaväeosa lahkumist. Toomas Lambuti foto Keila-Joa raketibaasist.

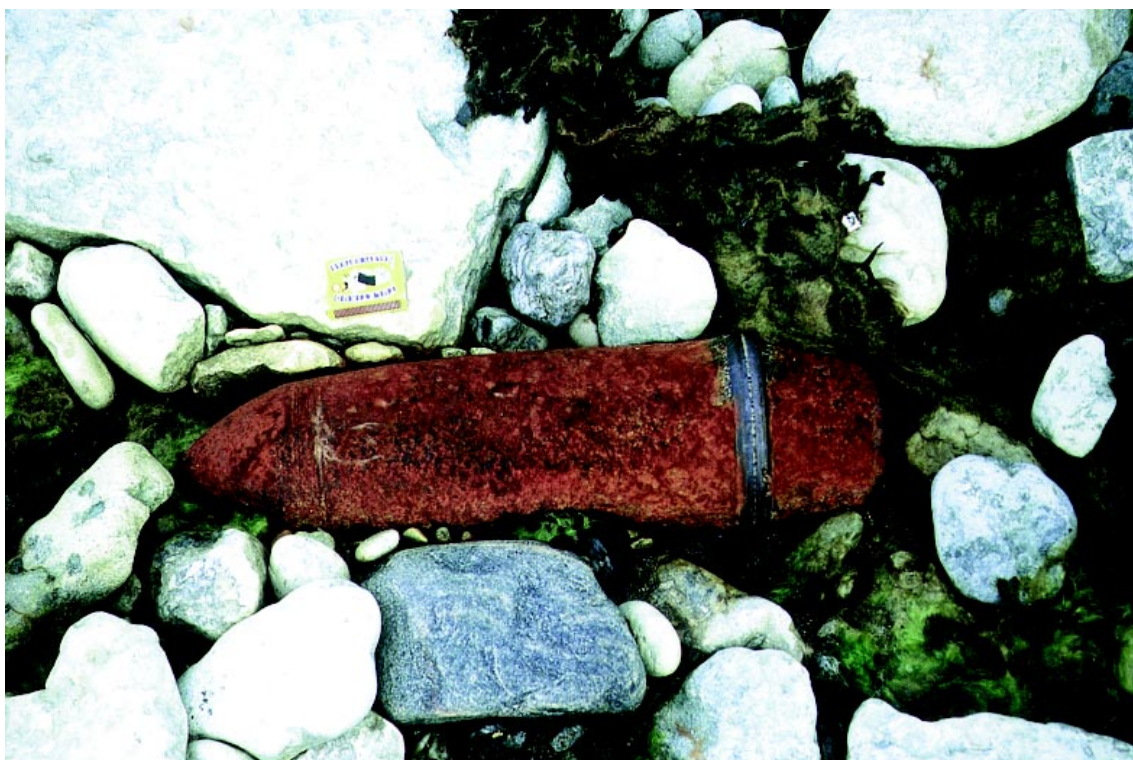
1 – Lõhkemata mürsk Suur-Pakril. Olle Hintsu foto.

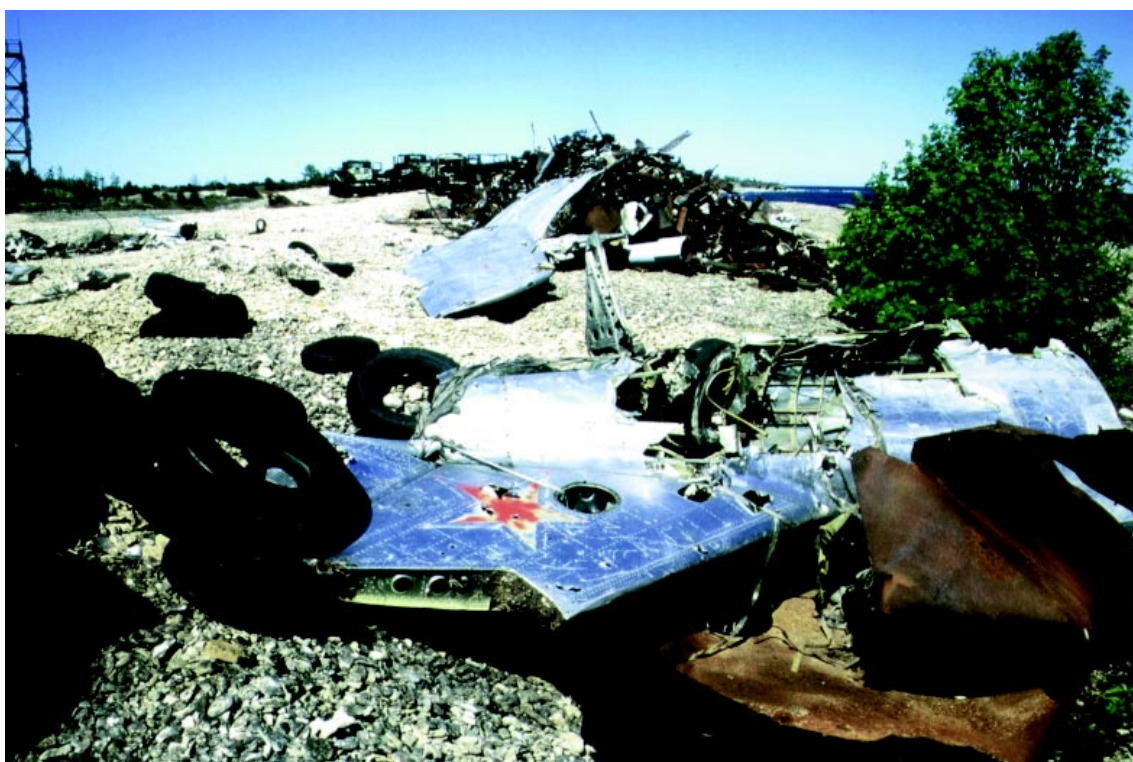
2 – Suur-Pakri kaunid rannavallid on lõhutatud ja kaetud militaarpahiga. Olle Hintsu foto.

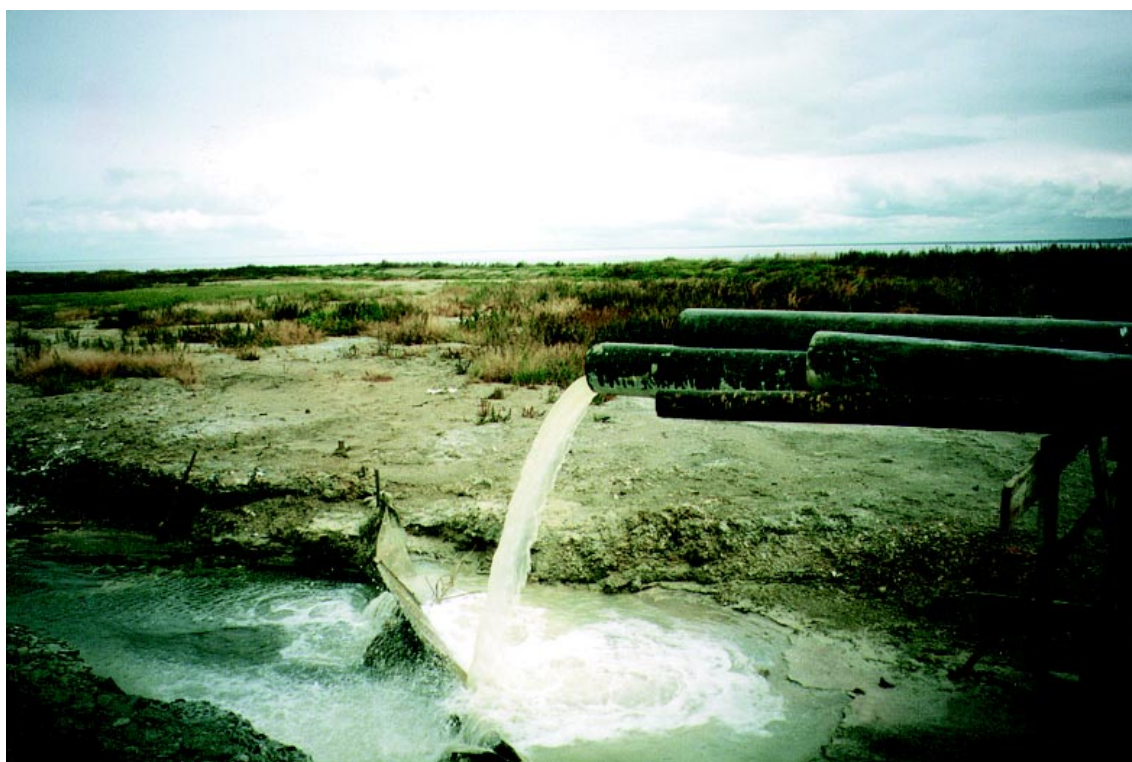
2 – Endiselt jooksevad Sillamäe endise sõjatehase (nüüd AS Silmet) reoveed Soome lahte. Henno Putniku foto.

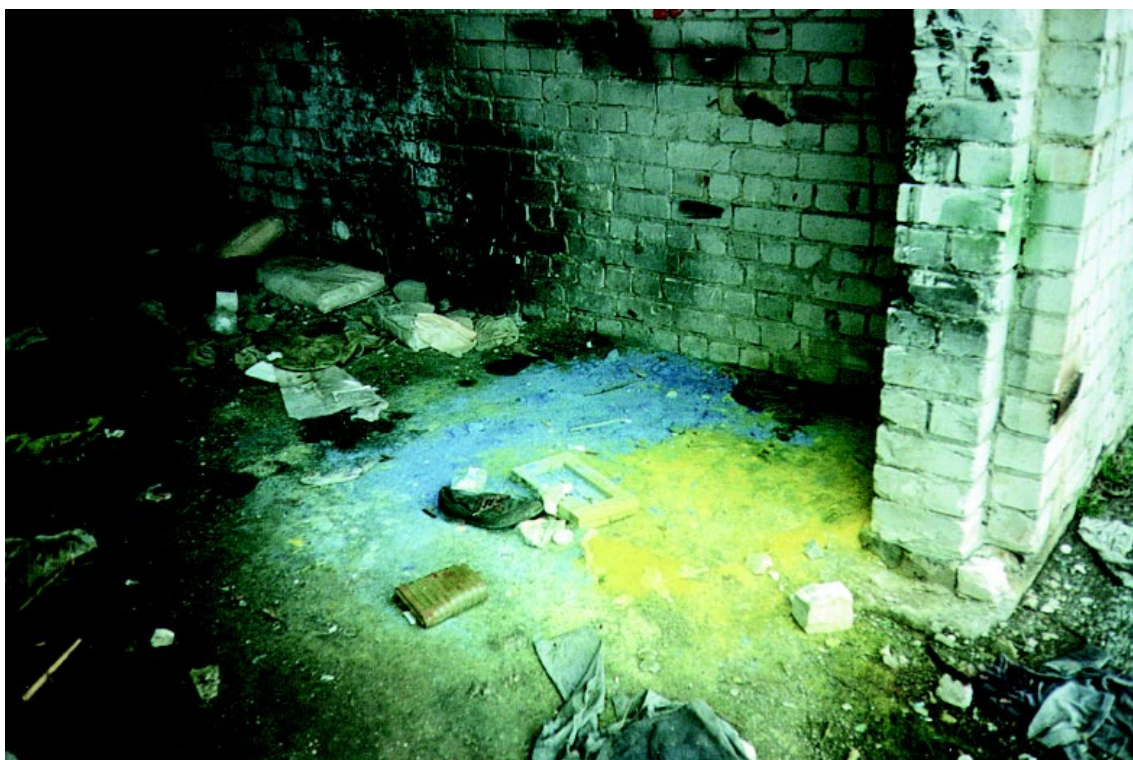
1 – Tondi kasarmutesse jätsid lahkuvad Vene sõjaväeosad maha suurtes kogustes rämpsü ja kemikaale. Toomas Lambuti foto.

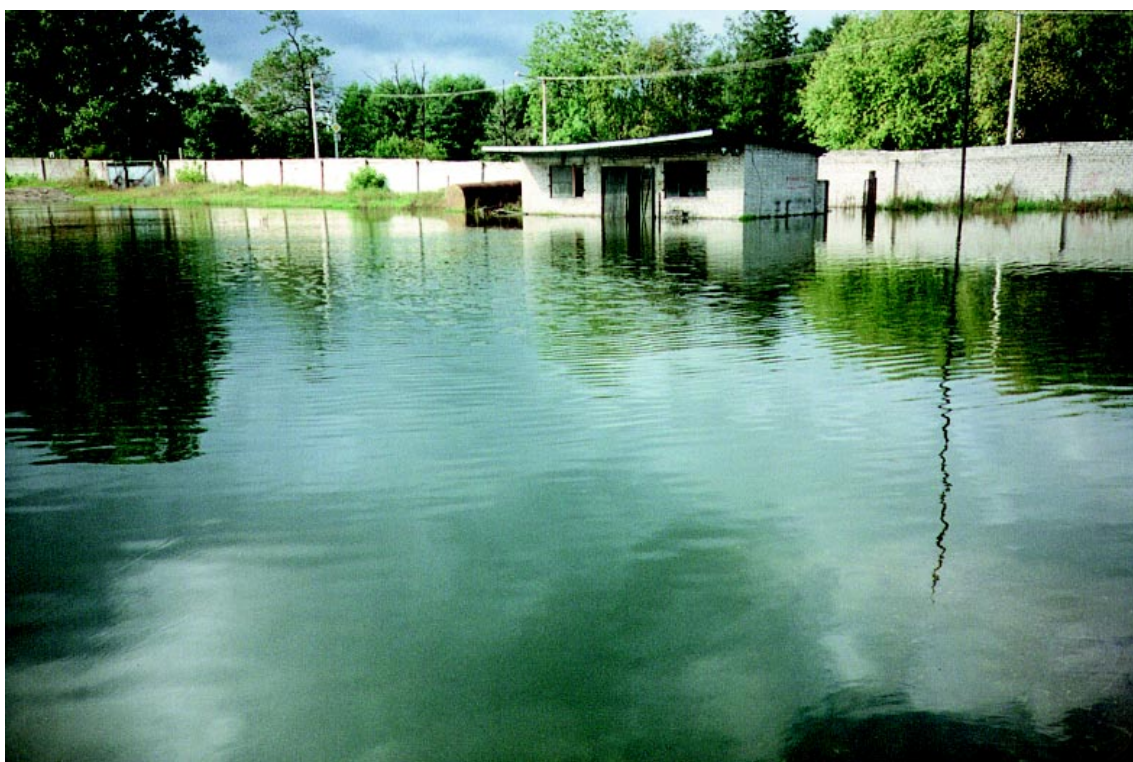
2 – Tondi kasarmute territooriumil olid sageli kanalisatsiooni- ja veetrasside avariid. Toomas Lambuti foto.

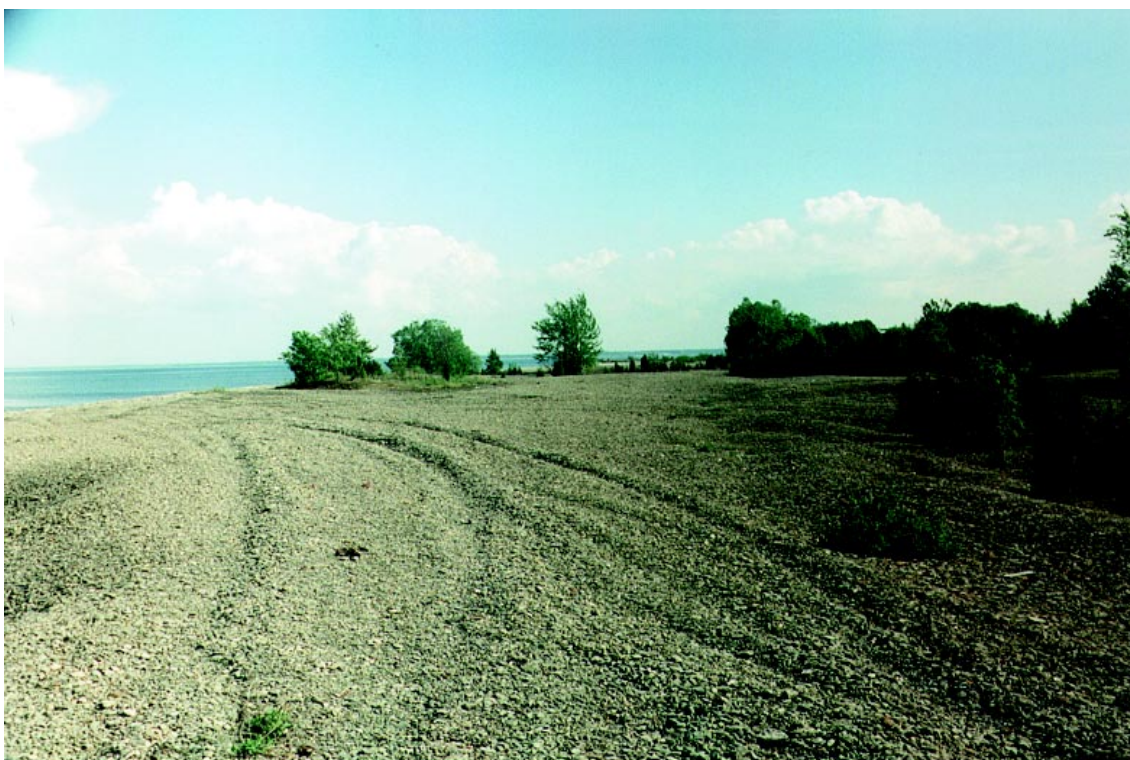
1 – Roomikutest purustatud rannavallid Väike-Pakril. Avo Miideli foto.

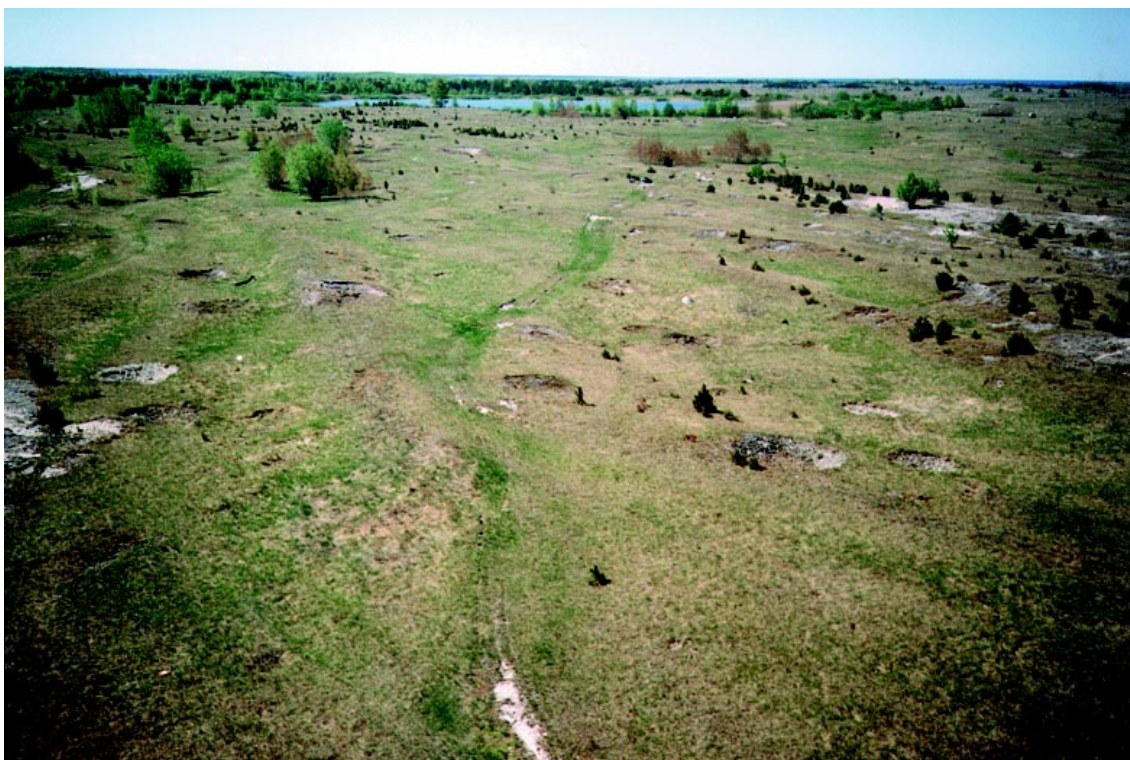
2 – Pommilehtritest täkitud maapind Suur-Pakril. Olle Hintsu foto.

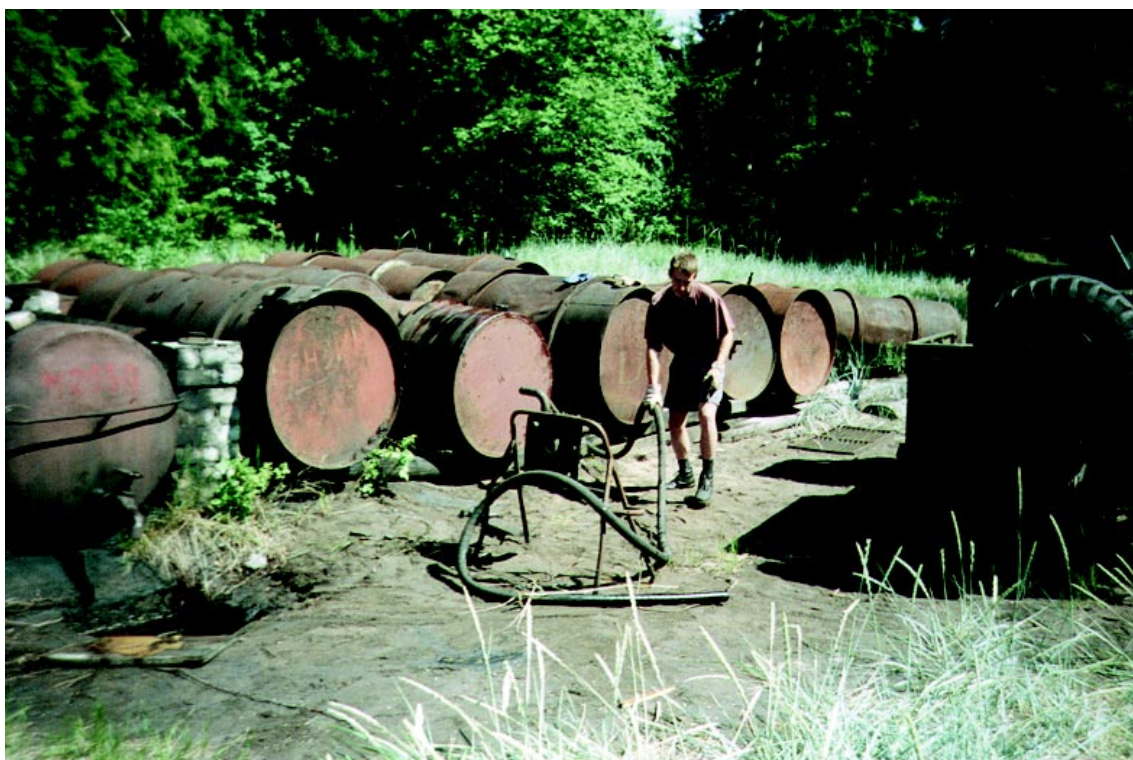
1 – Männikuküla diiseljõujaama ümbrus Naissaarel on kütusega tugevasti reostunud kuni 2 m sügavuseni. Heino Luige foto.

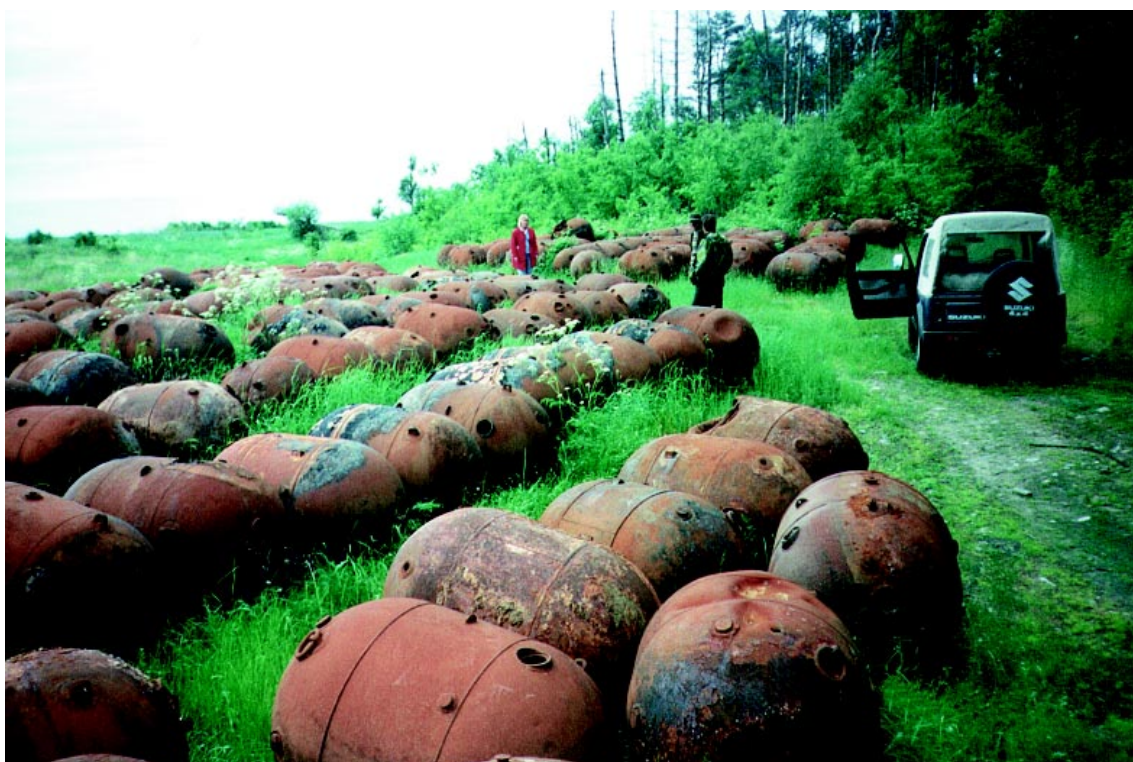
2 – Naissaare miinilao meremiinid likvideeriti valdavalt tühjaks põletamise teel. Heino Luige foto.
