Mälestiste restaureerimine

Enne ja pärast
2005–2011

Muinsuskaitseamet
2011

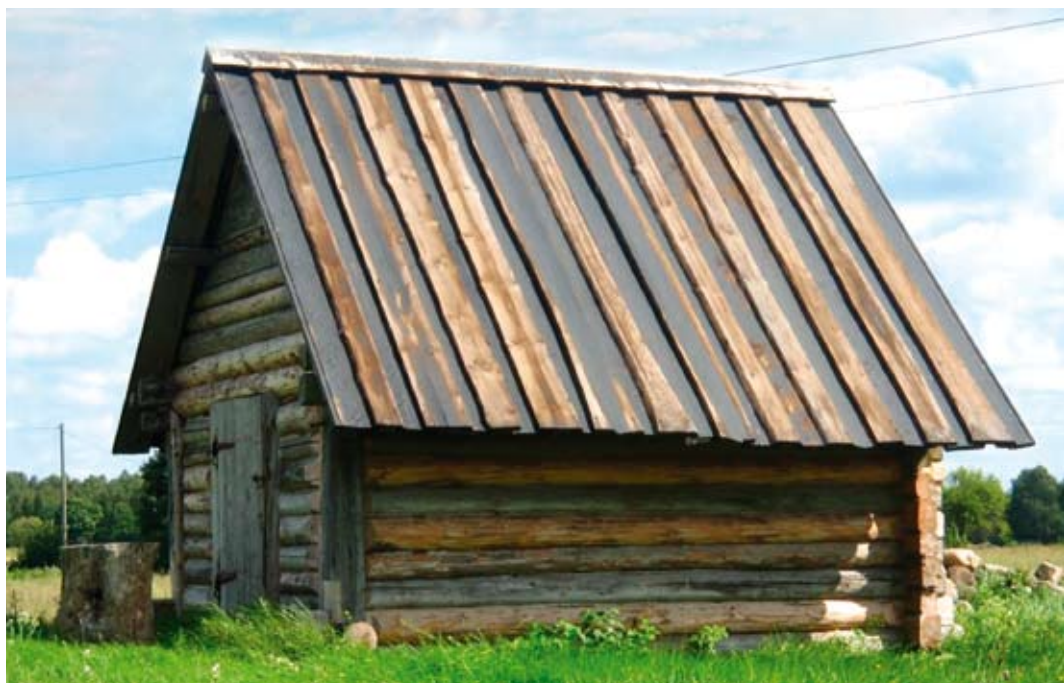
Harju maakond, Nissi vald, Ellamaa küla, Tuuliku
Kultuurimälestise registri number 27267, mälestiseks tunnistatud 2004. a

1924. a ehitatud Tuuliku talu sepikoda on rõhkpalkseintega, hästi säilinud kavatisega lihtne ehitis, mis kuulub suure, terviklikult säilinud talukompleksi koosseisu.

Enne restaureerimistõid olid hoone seinapalgid ja katusesarikad seenkahjustustega ning katusekate amortiseerunud.

2007. a hoone demonteeriti, pehkinud palgid asendati uutega ja eterniitkatuse tõrvatud laudkatusega. Vundamendile lisati täiendavaid vundamendikive, sepikojale paigaldati uus uks ja ääsi müürid konserveeriti.

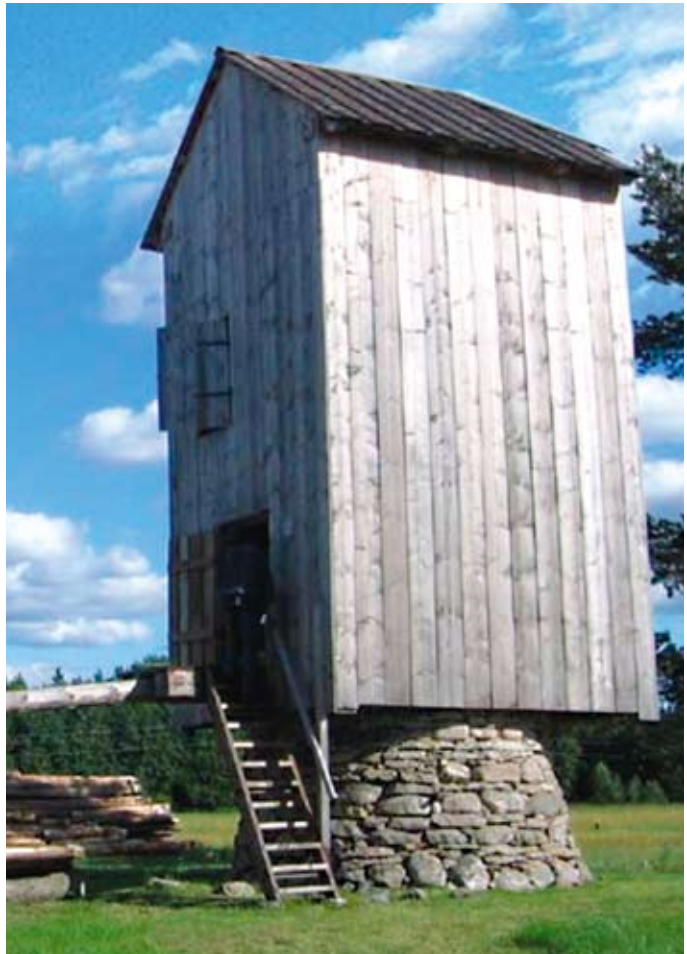
Harju maakond, Nissi vald, Ellamaa küla, Tuuliku
Kultuurimälestise registri number 27198, mälestiseks tunnistatud 2003. a

1851. a Ellamaa Virutamme talu peremehe ehitatud Tuuliku talu tuulik on talukompleksi põhilistimaid hooneid. Ainuke säilinud pukktuulik Harjumaal, esindades tüüpilist Läänemaa suuremat tuuleveskit.

Enne restaureerimistõid esines katusekatte, kandekonstruksiooni ja võlli osas kahjustusi, ukseesist kandvad põlvepakud olid amputeeritud, nurgapostid pehastunud, seinalaudis erodeerunud ja osaliselt puudu.

2005. a tehti tuuliku jalal müüriparandusi, proteesiti põlvepakud, paigaldati tahukivid ja võll. Sarikad asendati või proteesiti, paigaldati roov ning katus kaeti katuselaudadega. Seinalaudis ja II korruse vahelagi asendati, trepp ning ukseesine rekonstrueeriti.

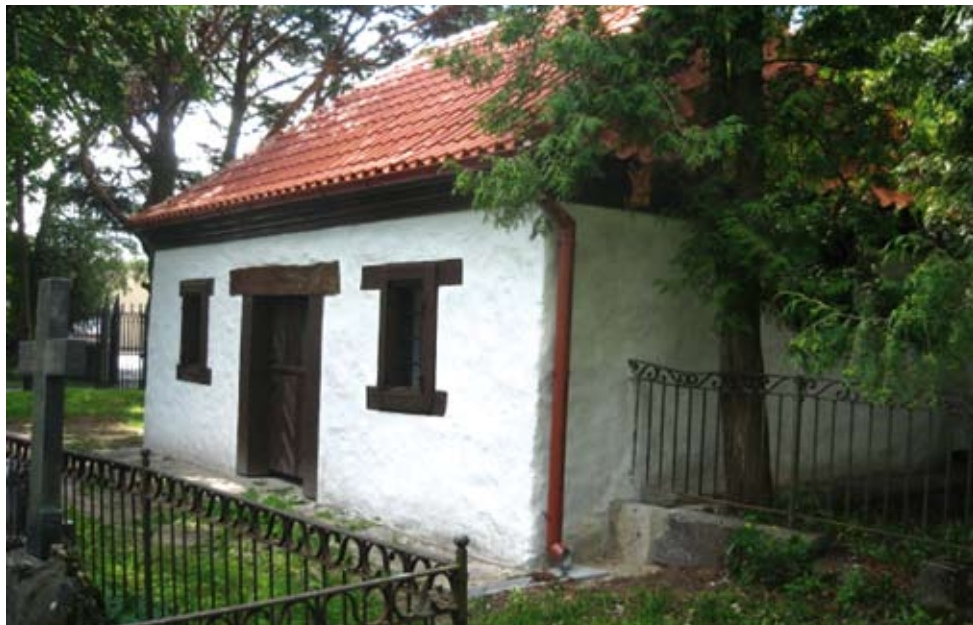
Harju maakond, Keila linn, Keskväljak 1

18. sajandi lõpust või 19. sajandist pärinev ristkülikukujulise põhiplaaniga kelpkatusega paekivist kabelihoone. Taluarhitektuuri etnograafilisest ringist välja kasvanud kabeliehitise näide.

Enne restaureerimist oli hoone kivikatus katki, puitkarniis läbisaju kohtades pehkinud. Seinad rohetasid läbisaju kohtades, aknaluukide nõukogudeaegsed koopiad ja osa originaale olid rahuldavas-halvas seisukorras.

2010. a demonteeriti katusekandmik, paigaldati uued sarikad ja müürilatid ning katus kaeti S-katusekividega. Aknaplokkidel asendati tenderpiidad, valmistati uued sulgurid. Välisukse piidad ja voodri-lauad asendati, ukse sulud puhastati ja remonditi. Fassaad krohviti. Hoone silindrivõlv ja sisemised seinapinnad ning põranda paeplaadid puhastati, õgvendati ja vuugid täideti lubi-tsementmördiga. Põranda remonttööde käigus avastati kaks matusekambrit.

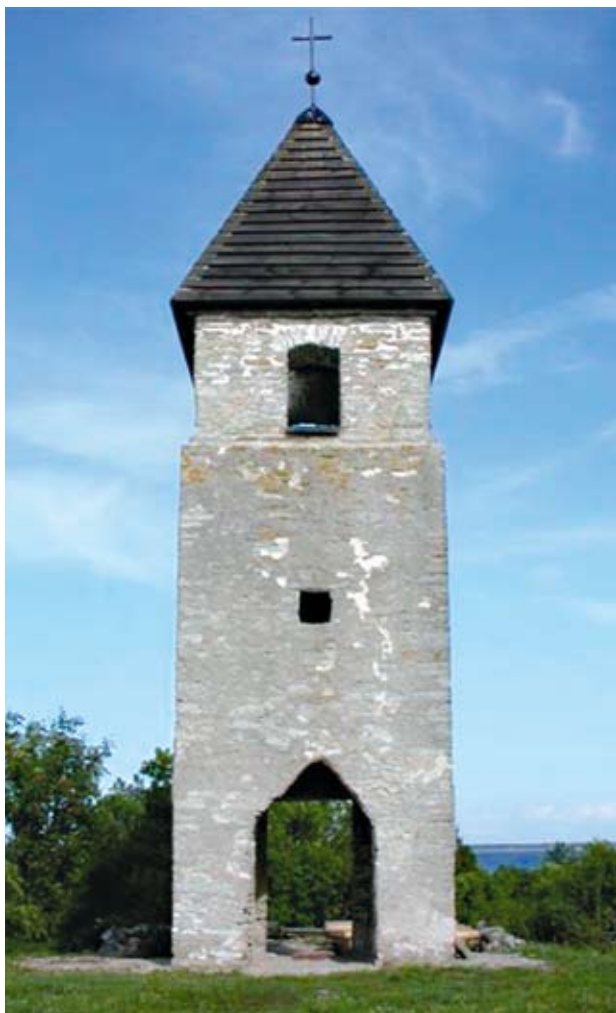
Harju maakond, Paldiski linn, Väike-Pakri saar
Kultuurimälestise registri number 21528, mälestiseks tunnistatud 1999. a

17. sajandil rajatud väikesaarte abikirik on rannarootsi sakraalarhitektuuri omapärasene näide, selle omanäolisuse tagavad eraldatud kogukondade kordumatud ehitustavad.

Enne restaureerimistöid kattis torni ülaosa ajutine katus, müüri latid olid pehkinud, müüritises pragu, ülemised kihid hävinenud ning krohv osaliselt puudu.

Aastail 2006–2009 ehitati restaureerimistöde käigus ümber katusekonstruktsioonid, paigaldati rist, taasati ülemised müüriosad, tornikiiver ja kellatorni avad, krohviti sein ning parandati-konserveeriti müüri praod.

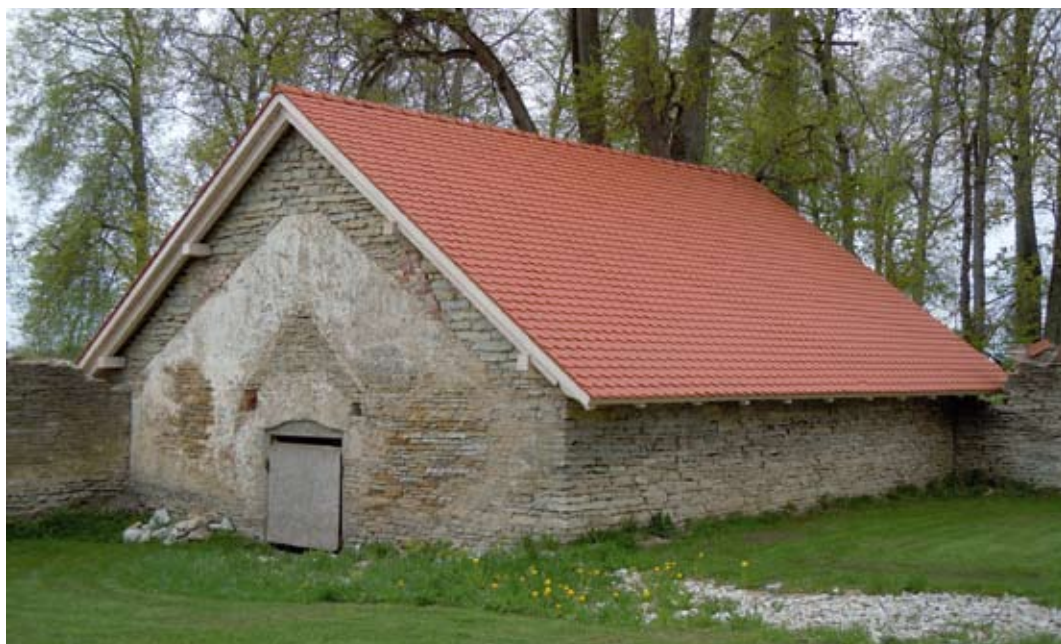
Ida-Viru maakond, Maidla vald, Maidla küla
Kultuurimälestise registri number 13958, mälestiseks tunnistatud 1997. a

Enne restaureerimistöid oli hoone eterniidist katusekate murenendud ja kohati katki, katus läbi vajunud ja lekkiv.

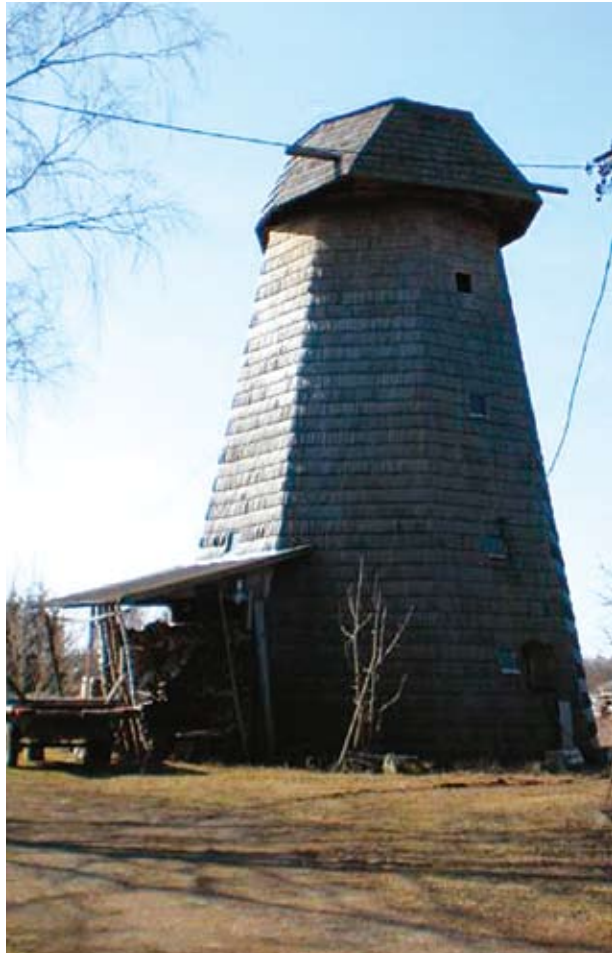
Tartu maakond, Puhja vald, Puhja alevik, Viljandi tee 4
Kultuurimälestise registri number 7250, mälestiseks tunnistatud 1997. a

Enne restaureerimistöid tuuliku katus lekkis, seinalaudis oli amortiseerunud, avatäited puudusid, põrand ja kandekonstruktsioon olid kahjustunud, jalg osaliselt varisenud, trepp ja platvorm hävinenud, värkel, völl, sõelad, jahukolu, king ja tiivad puudusid.
