Alarõhutest kaardistab soojalekke

Lohusalu maja soojapidavust ja võimalikke õhulekke kohti kaardistatakse piinliku täpsusega: alguses tehti ülerõhutest, nüüd on käes kontrollida hoonet alarõhutesti abiga.

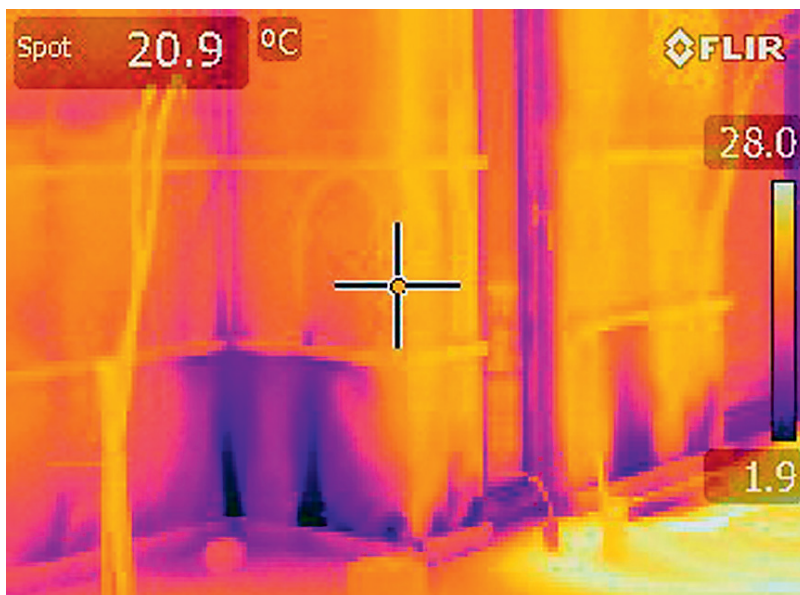
TESTI käigus leiti üks probleemne koht (termokaamera pildil sinkjas). Parempoolsel fotol see avatakse ja tehakse korda.
