Tellijä
Maanteeamet

Dokumendi tüüp
Aruanne

Projekti nr
2013 0158

LIIKLUSKÄITUMISE MONITOOING 2013 LÕPPARUANNE

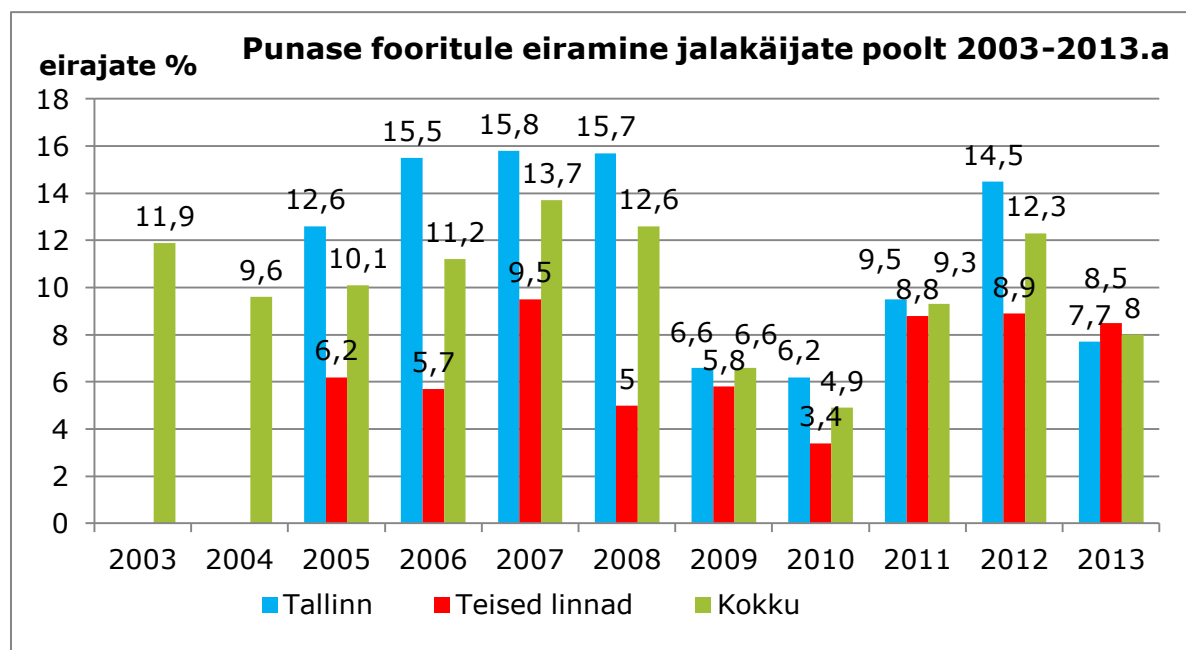
Joonis 2. Fooritulede eiramine jalakäijate poolt 2003-2013

Võrreldes eelmise aasta vaatlustega, on Tallinna jalakäijate hulgas fooritulede nõuete eirajate osakaal langenud – 2012. aasta 14,5%-lt 7,7%-le. Teistes linnades on olukord stabiilne – 8,9%-lt (2012) on väike langus 8,5%-le. Kokkuvõttes on punase eirajate osakaal stabiilne.

Vaatluste tulemused on toodud Tabel 3 ja Joonis 2. Vaatluste käigus loendati kokku 2092 jalakäijat. Vastavalt lähteülesandele oli valimiks vähemalt 100 vaadeldavat jalakäijat ühe vaadeldava objekti kohta. Eirajate osakaal jalakäijatest oli Tallinnas 7,7%, teistes linnades 8,5%, kokku 8,0%. Tabelis on vaatluskohtas 'bold' fondiga kirjeldatud ületatava tee/tänavanimetus.

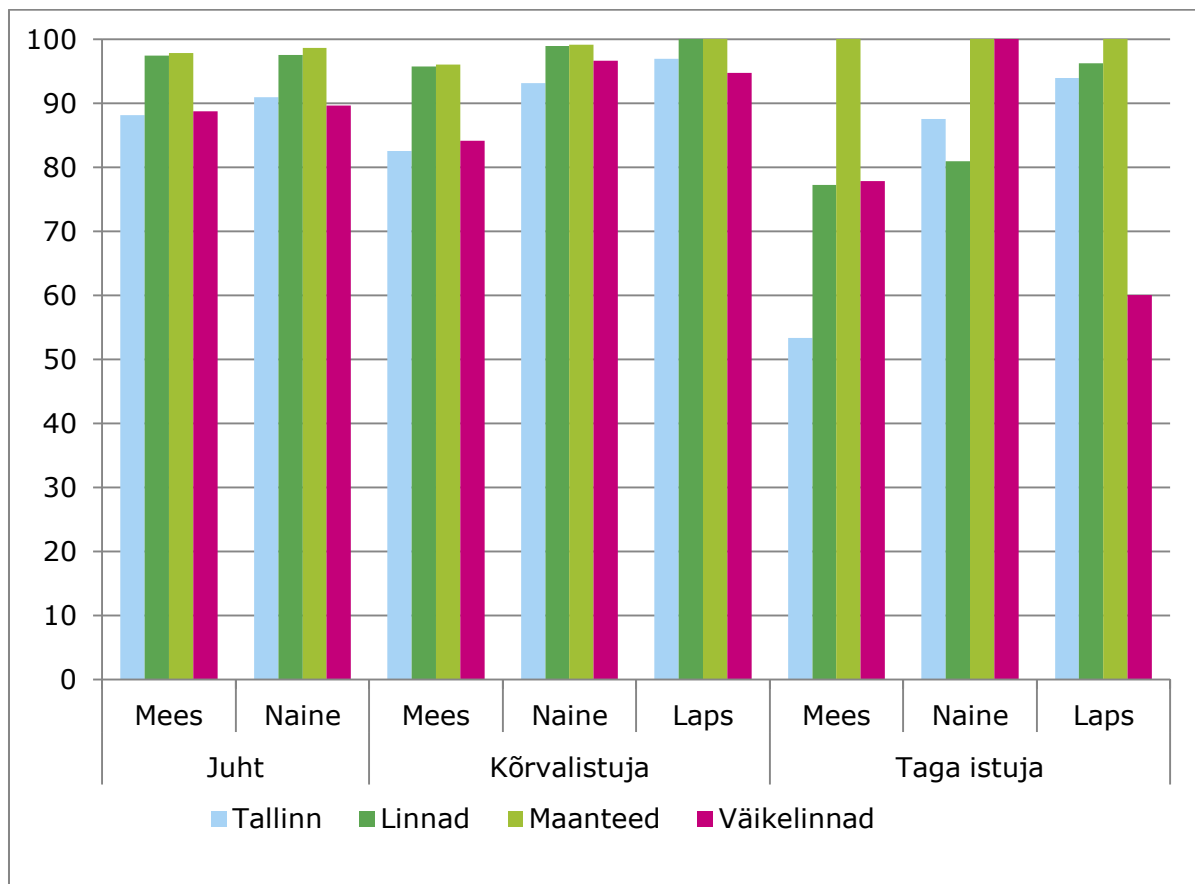
Joonis 5. Turvavöö kasutus 2013 autos istujate järgi eri piirkondades

Kõige madalam kogu valimist on turvavarustuse kasutuse osakaal taga istuvate meeste puhul (75%), Tallinnas (53%).

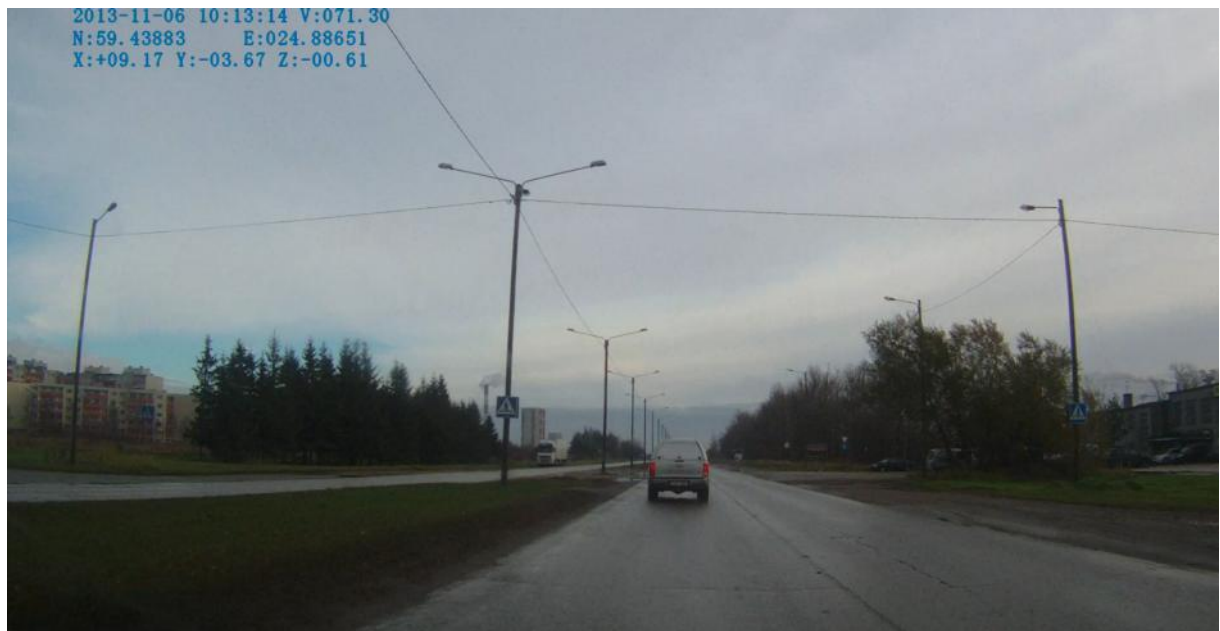
Peterburi teel Vao tee ristumise juures olevale ülekäigurajale ei eelnenud ka 50 piirangu märke, mistõttu tulemuseks on 70 km/h või rohkem liikuvad sõidukid ülekäiguraja piirkonnas.

Foto 2. Peterburi tee, puudub kiiruspiirang

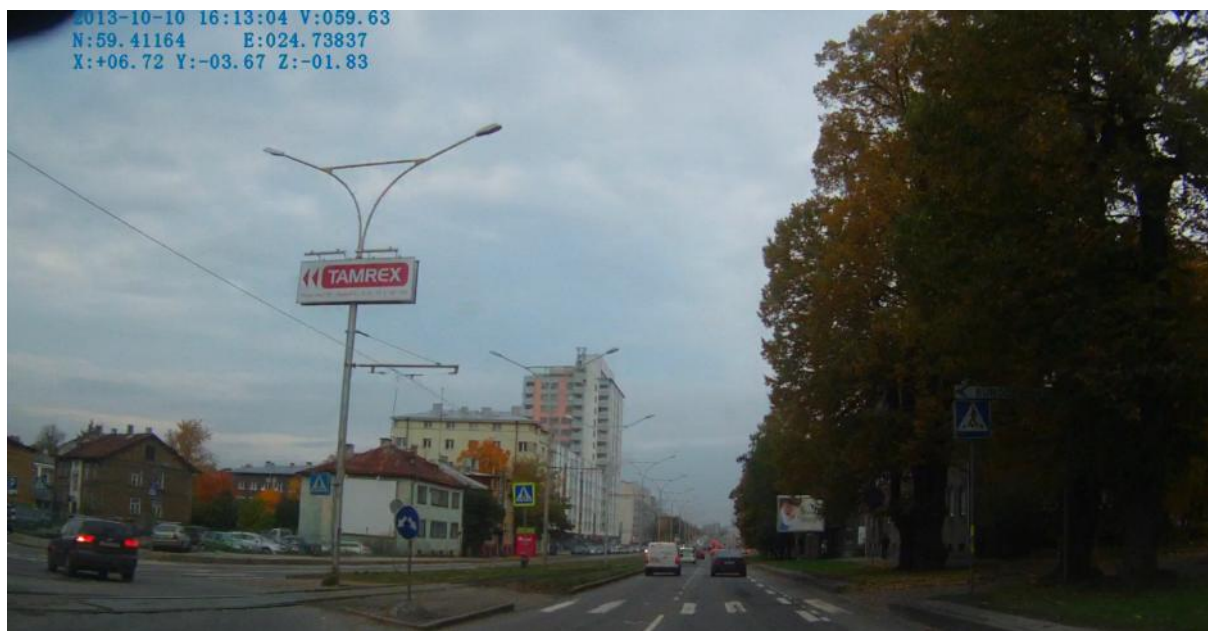
Foto 3. Pärnu maantee, ühissõidukirada

Pärnu maanteel tekitab liiklusohtlike olukordi põimumine bussiradadega, mõjutades ka üldist liiklussujuvust. Sama probleem on Endla ristmikul.

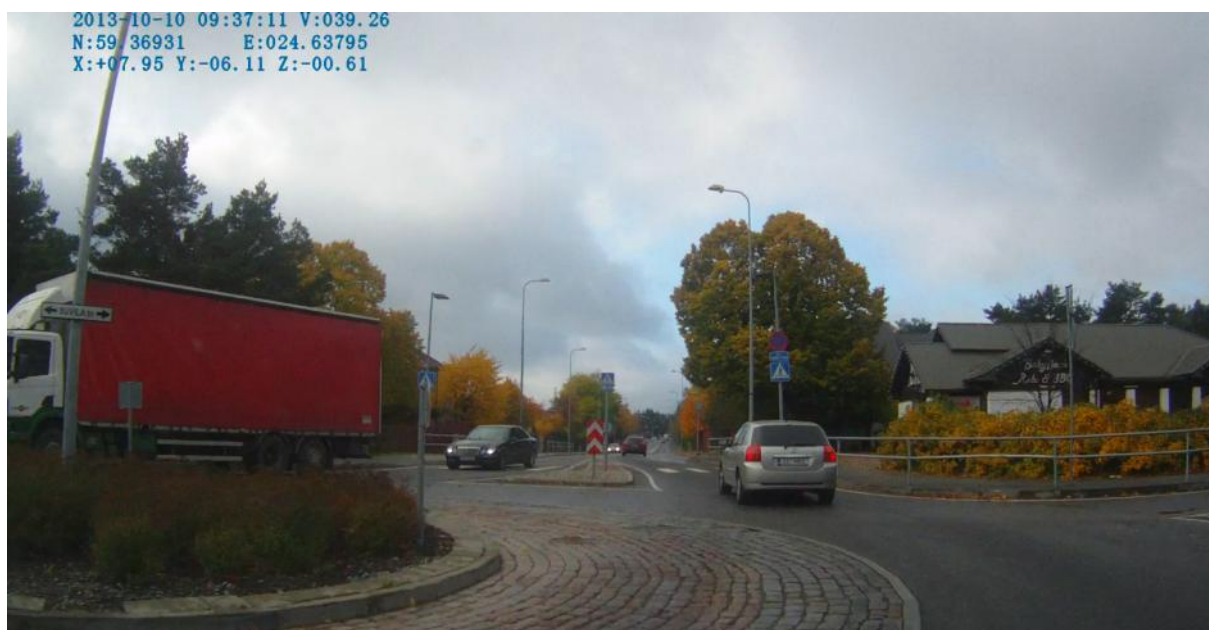
Pärnu maantee-Suvila tänava ristmikule on ehitatud ringristmik, mille puhul on lihtne lõigata üle kividest laotud suurte sõidukite pööramiseks vajalik ülesõiduala, mis omakorda tõstab ringi läbimise kiirust.

Foto 4. Pärnu mnt - Suvila ringristmik, laienduse lahendus soodustab "lõikamist"

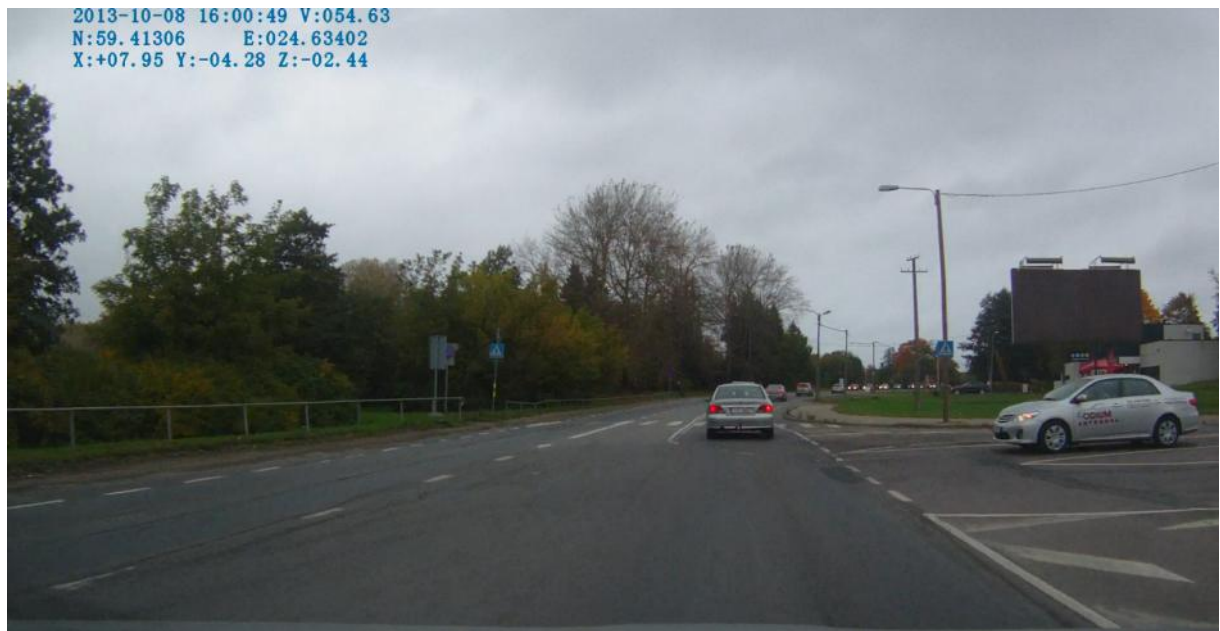
Foto 5. Paldiski mnt, ülekäiguraja valgustus on puudulik

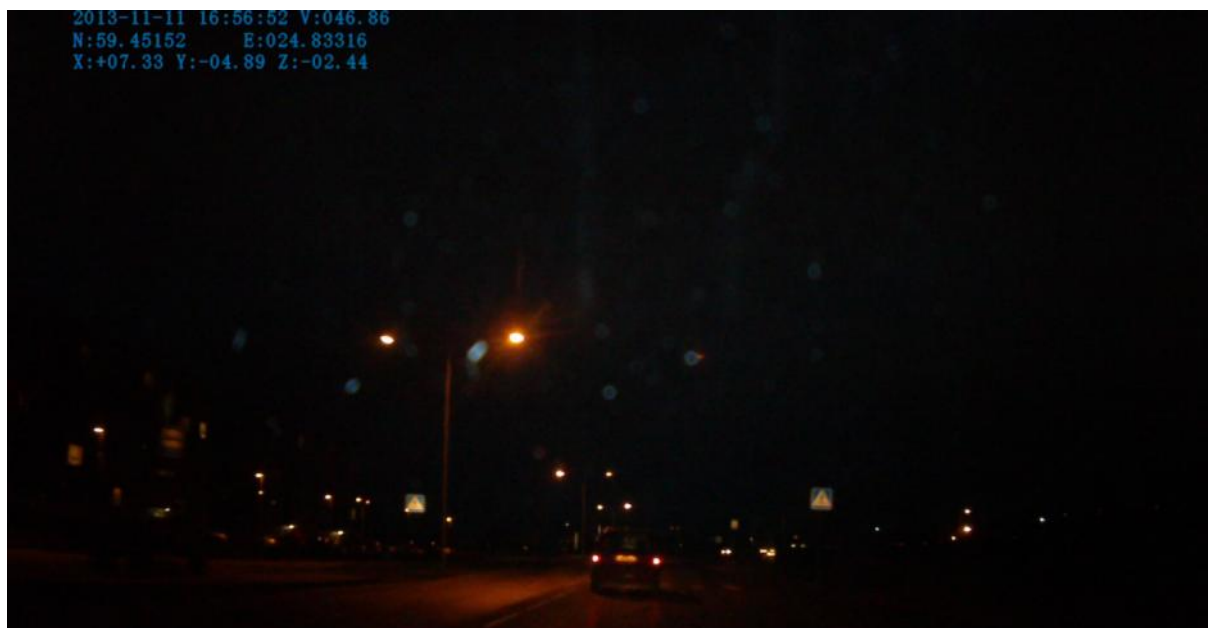
Narva maanteel on probleemiks taas ebapiisav valgustus ülekäiguradade juures ning kuigi kiirused on valdavalt lubatu piires, siis puuduvad kesklinna poole sõites paremat kätt kõnniteed, mis teeb jalakäija ilmumise teele veelgi ootamatumaks.

Foto 7. Narva maantee, kõnnitee puudumine

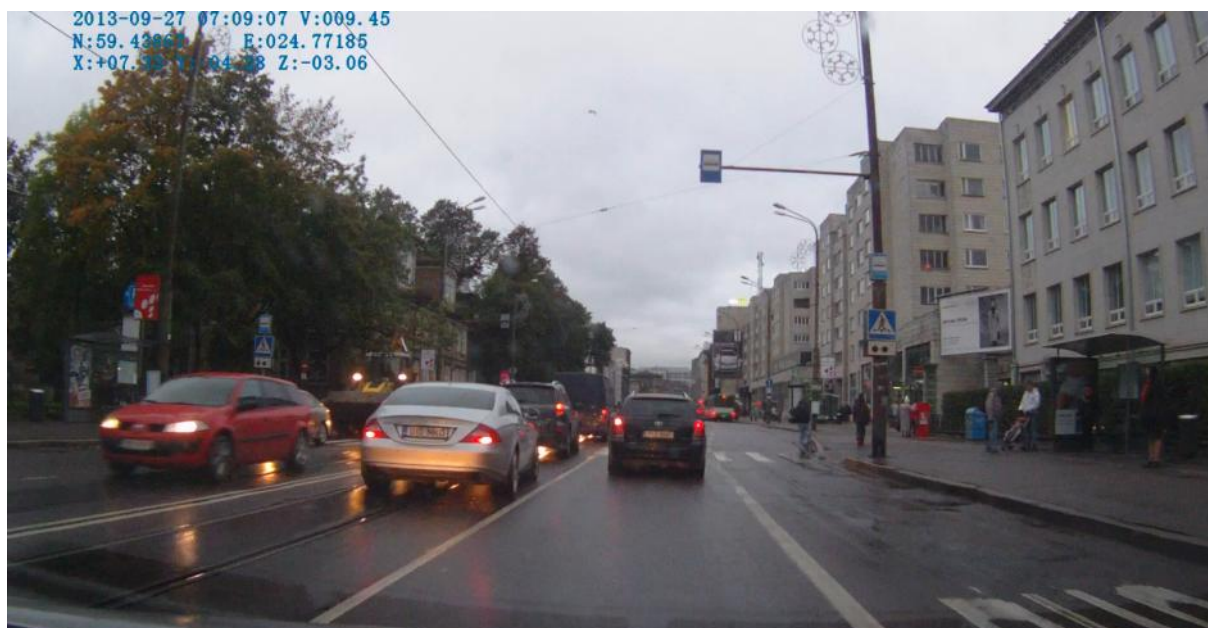
Tallinna Ülikooli juures paiknev reguleerimata ülekäigurada on liiklusohhtlik. Üle viie sõidurea kulgev, ilma ühegi kesksaareta ja intensiivse ühistranspordi liiklusega (tramm, buss) ülekäik on kahtlemata ohtlik. Liiklusmärke uskudes liiguvad seal ka pimedad.

Foto 8. Narva maantee, ohtlik ülekäigurada

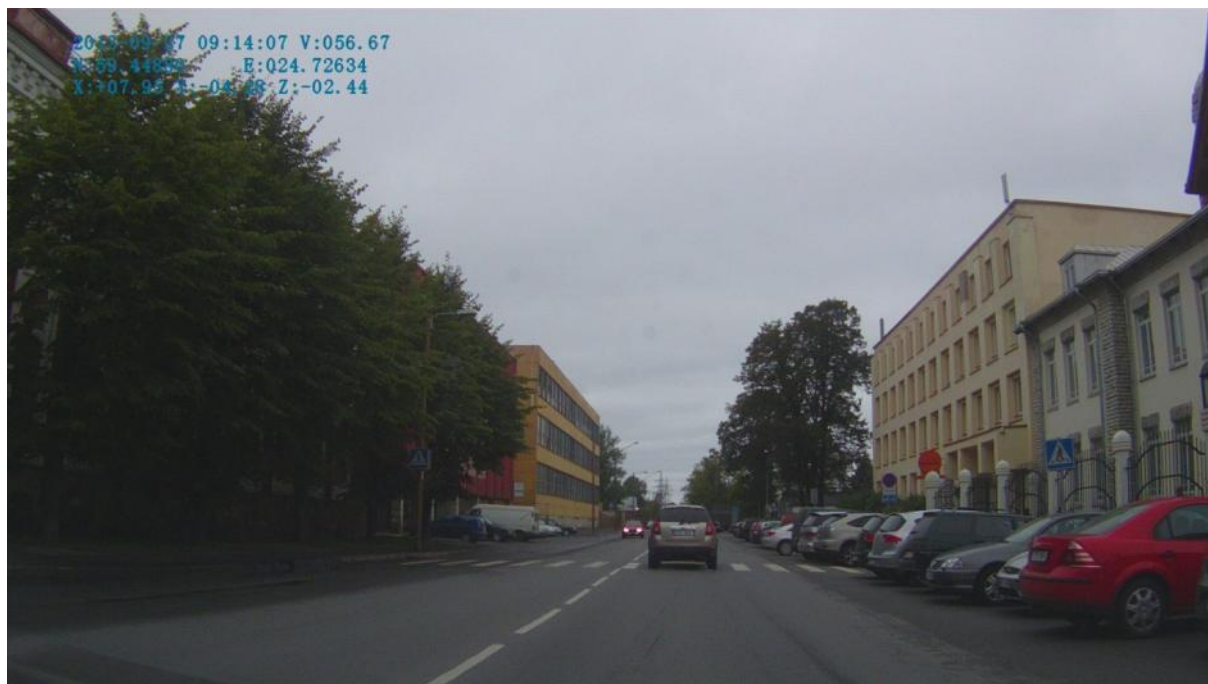
Tööstuse tänaval on taas probleeme valgustusega ning BLRT hoone juures pargivad autod vahetult ülekäiguraja ees.

Foto 9. Tööstuse tn, kinnipargitud ülekäigurada

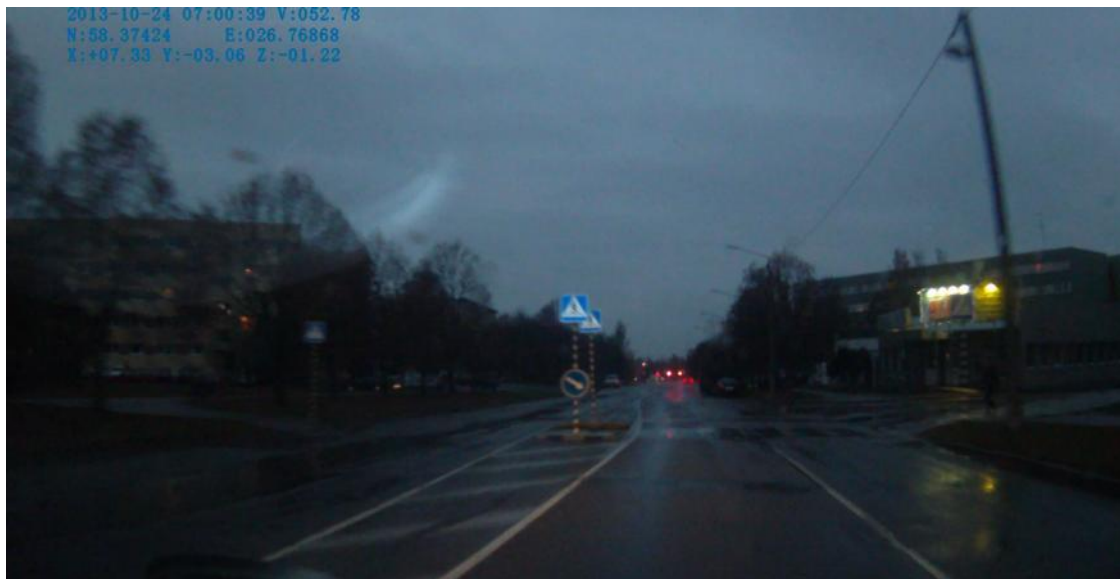
Sõidukiirused olid lubatu lähedased, liiklus üldiselt rahulik ja sujuv. Reguleerimata ülekäigurada-de juures oli jällegi valgustuse probleem, eriti Kaunase puiesteel, kus on neli sõidurada. Positiiv-seks saab lugeda, et Kaunase puiesteel oli tekitatud tee keskele saar dubleeritud liiklusmärkide-ga, mis hõlbustasid oluliselt jalakäijate märkamist.

Foto 10. Tartu, positiivne lahendus ülekäigurajal

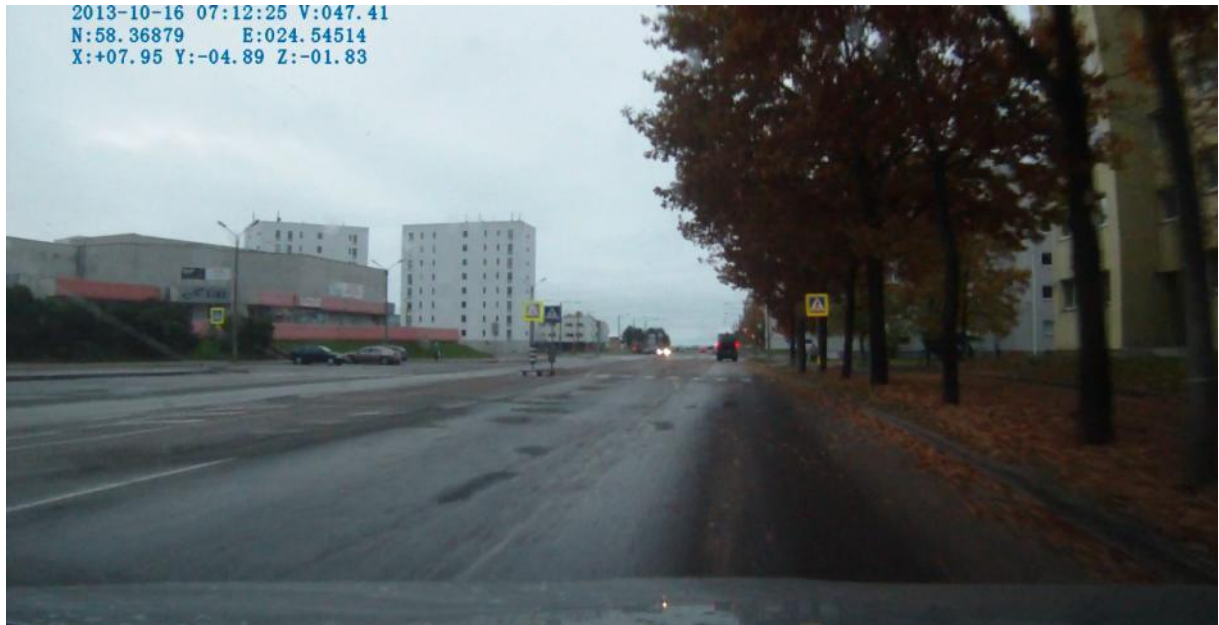
Liiklus on väikelinnale kohaselt sujuv ja rahulik, piirkiirusest pigem allapoole jääv. Nii nagu mu-jalgi Eestis, on ka Pärnus enamus ülekäiguradasid valgustatud ühepoolsena, eriti ohtliku kohana võiks välja tuua Papiniidu tänaval Mai kino juures asuva ülekäiguraja, kus on kokku 5 sõidurada ning kooli läheduse tõttu liikumas on palju lapsi.

Foto 11. Pärnu, ohutussaare puudumine ülekäigurajal laial teel

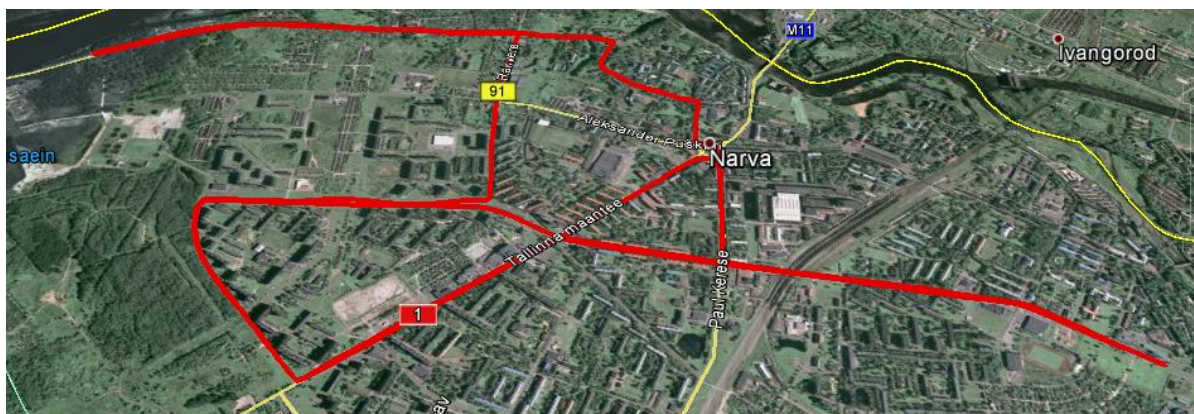
Joonis 19. Marsruut 11 Google Earth keskkonnas

Marsruut 11 (Marsruut Kreenholmi – P. Kerese – Puškini – Rakvere – Jõesuu – Jõesuu – Rakvere – Puškini – Tallinna mnt – Kangelaste ps – Rahu – Tallinna mnt – P. Kerese – Kreenholmi – Tallinna mnt – Rahu – Kangelaste ps – Kreenholmi) – ringliin

Narvas 2013. aastal liikluskiiruse seisukohast monitooringut võimalik teha ei olnud, kuna suuremahuliste torutööde tõttu olid seal enamus tänavad üles kaevatud, sealhulgas Puškini tänav täielikult suletud, Tallinna mnt üks sõidusuund suletud jne. Seetõttu oli võimalik ohutuse üle otsustada vaatluse põhjal.

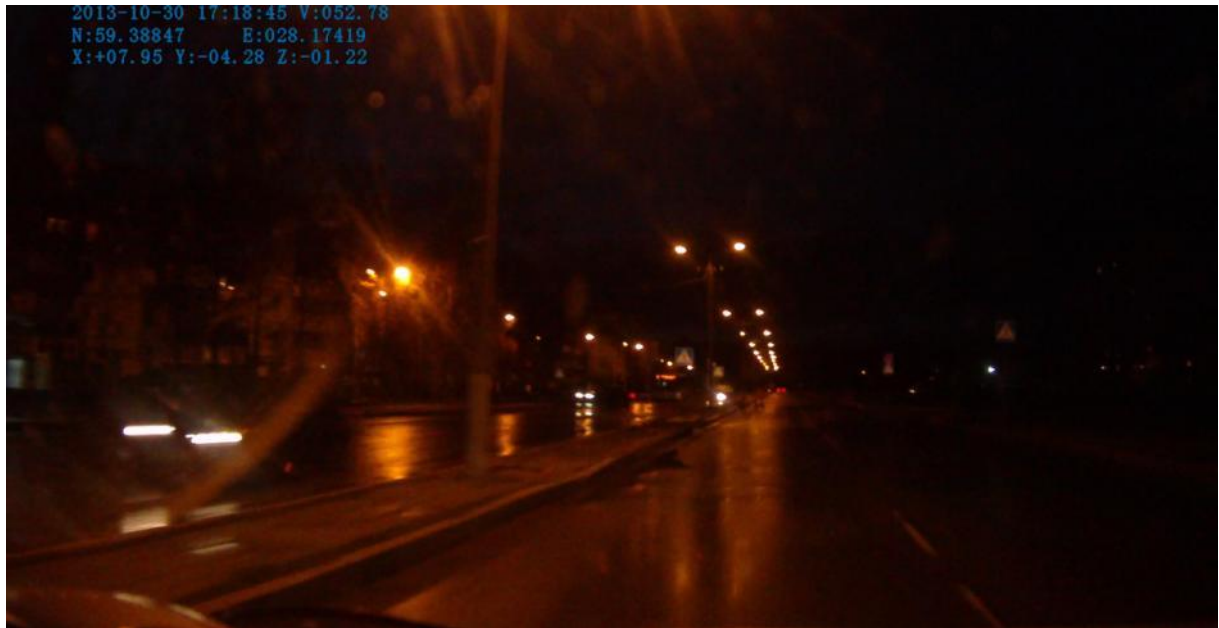
Foto 12. Narva, puudulik valgustus

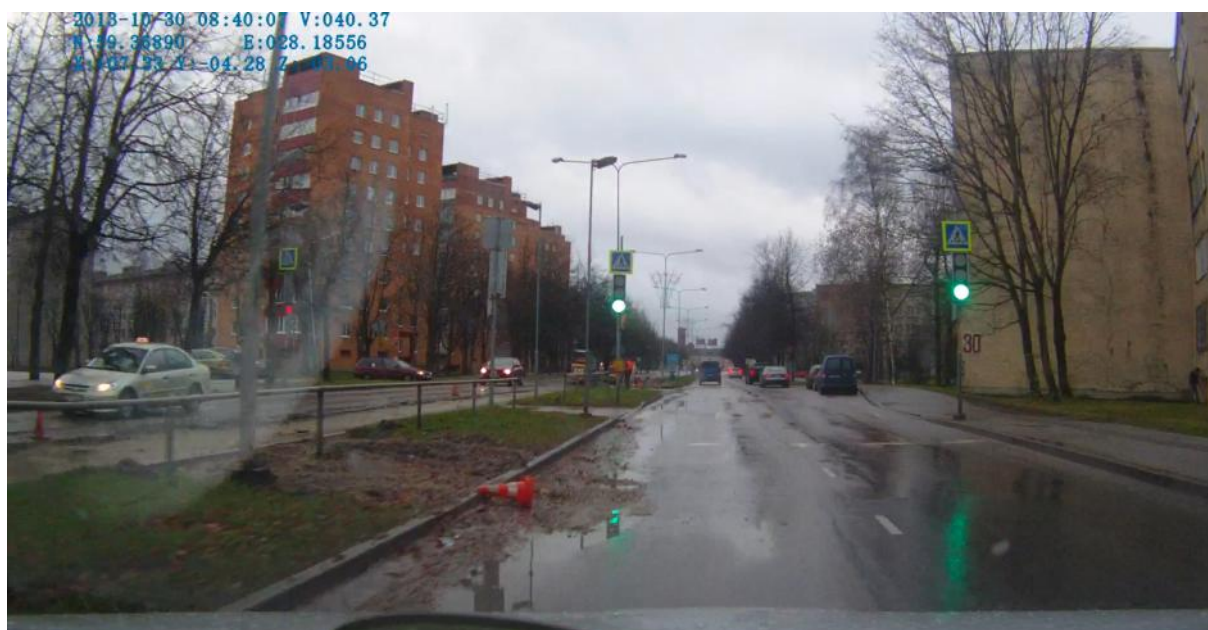
Positiivsena võib välja tuua, et Kreenholmi puiesteel kooli juurde oli paigaldatud ülekäigu rajale LED valgusfoor, mis oma tavapärasest suuremate ja säravamate tuledega oli väga kaugelt ja kergelt märgatav.

Foto 14. Narva, LED-foor
