# MUINSUSKAITSE

2006

A A S T A R A A M A T

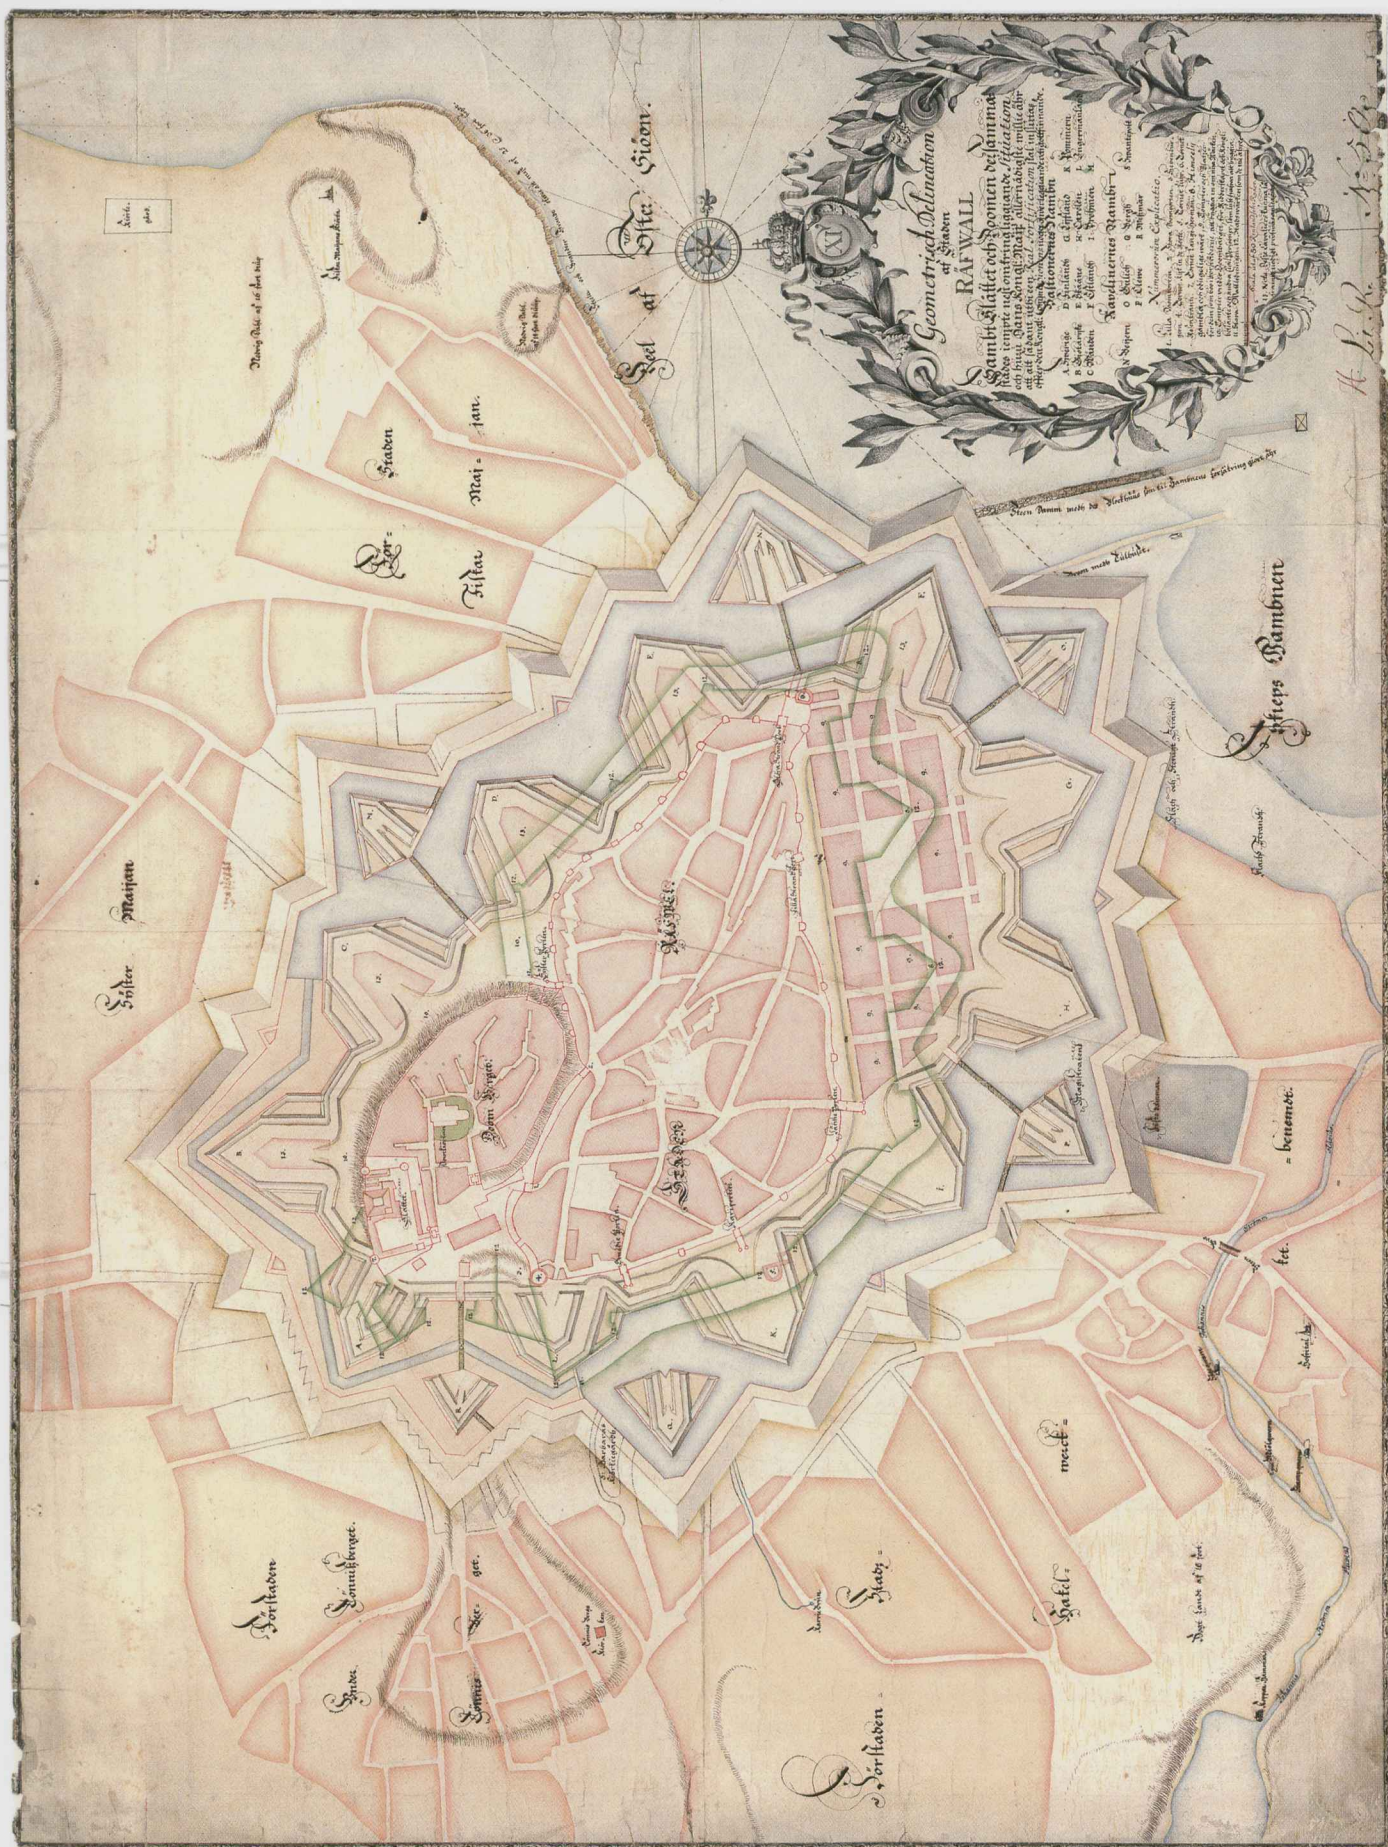
Tallinna bastionaalvöönd koos seniste kindlustuste ja eeslinnadega Erik Dahlbergi suure 1686. aasta kaitsekava järgi. Rootsi Riigiarhiivi Sõjaarhiiv (KrA) 0406:28:040:010 a.

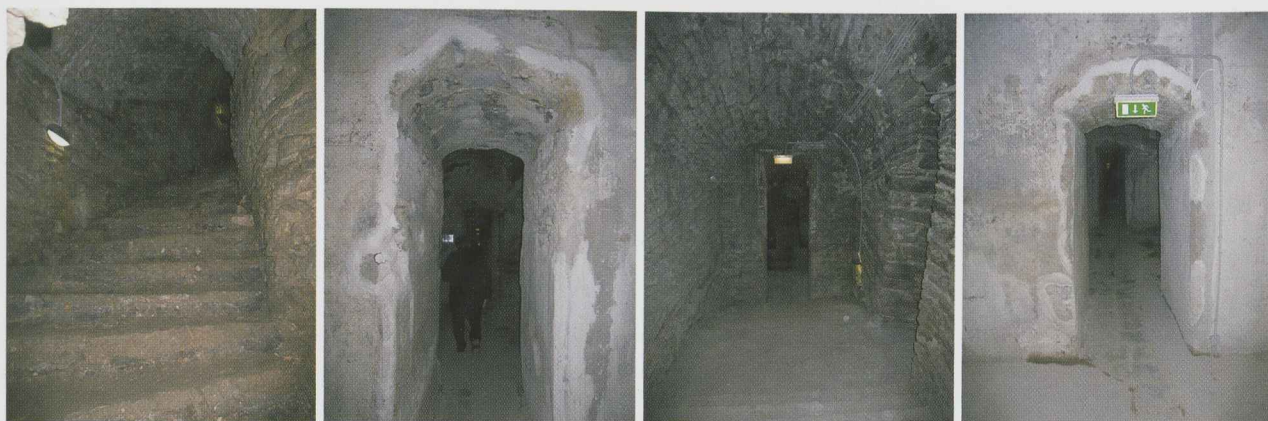
Tallinna bastionide kaitsekäigud pärast restaureerimist. Fotod: L. Välja

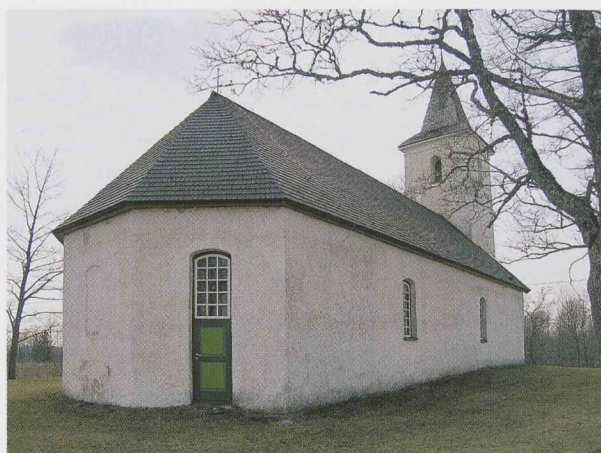
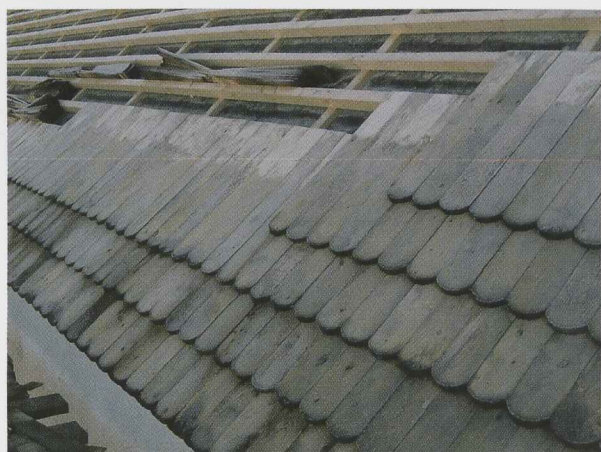
Esmalt immutati kimmid 80-kraadises männitõrvas.

Pärast paigaldamist tõrvati katus üle kaks korda.

Katuse hilisemaks hoolduseks on insener Aleksander Danil ja arhitekt Tõnu Parmakson soovitanud katust tõrvata lõunaküljel iga viie aasta järel ja põhjaküljel iga kümne aasta järel.

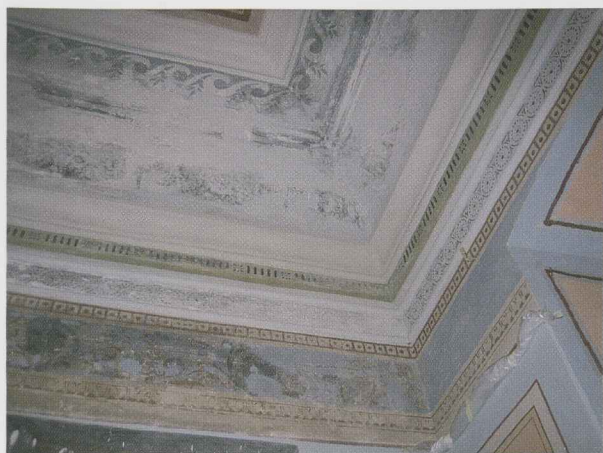
Ülal vasakul: Väljapuhastatud maalingud saalis.

Kui endise söögisaali maalingud olid teostatud õlitemperaga ja hästi säilinud, siis saali maalingud olid krohvile kantud liimvärvidega, maalingutest olid säilinud vaid jäljed, nt. laerosest ca 10%. Siingi puhastati sein- ja krohvipinnad mehaaniliselt, vajadusel värvieemalduspastaga. Krohviparandused tehti lubimördiga ning krunditi kaseiinkrundiga. Originaalmaalingsid fragmentid liimistati kaseiiniga ja eksponeeriti säilinud mahus. Tervikliku ruumikujunduse saavutamiseks rekonstrueeriti puuduvad maalingute osad olemasolevaid motiive kasutades kaseinivärvidega.

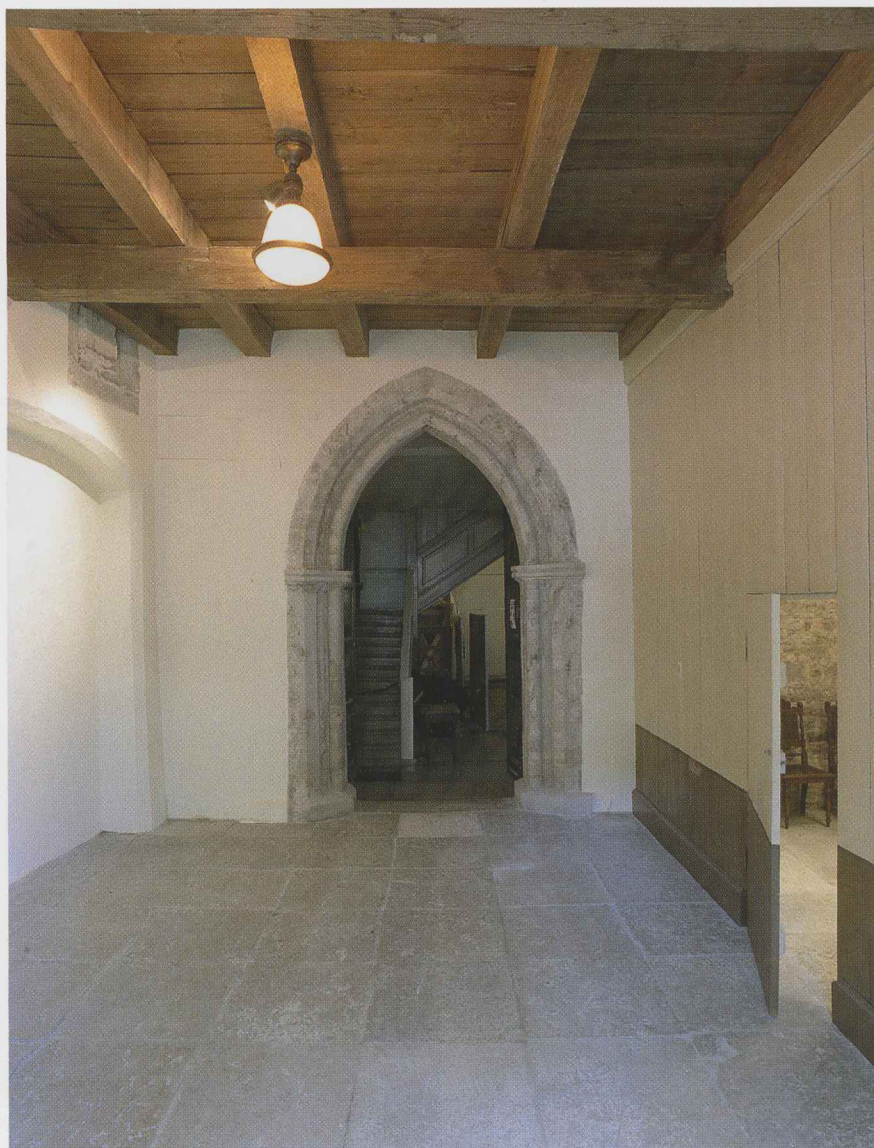
Kabeli üks pool, vaade põhja.  
Fotod: P. Säre

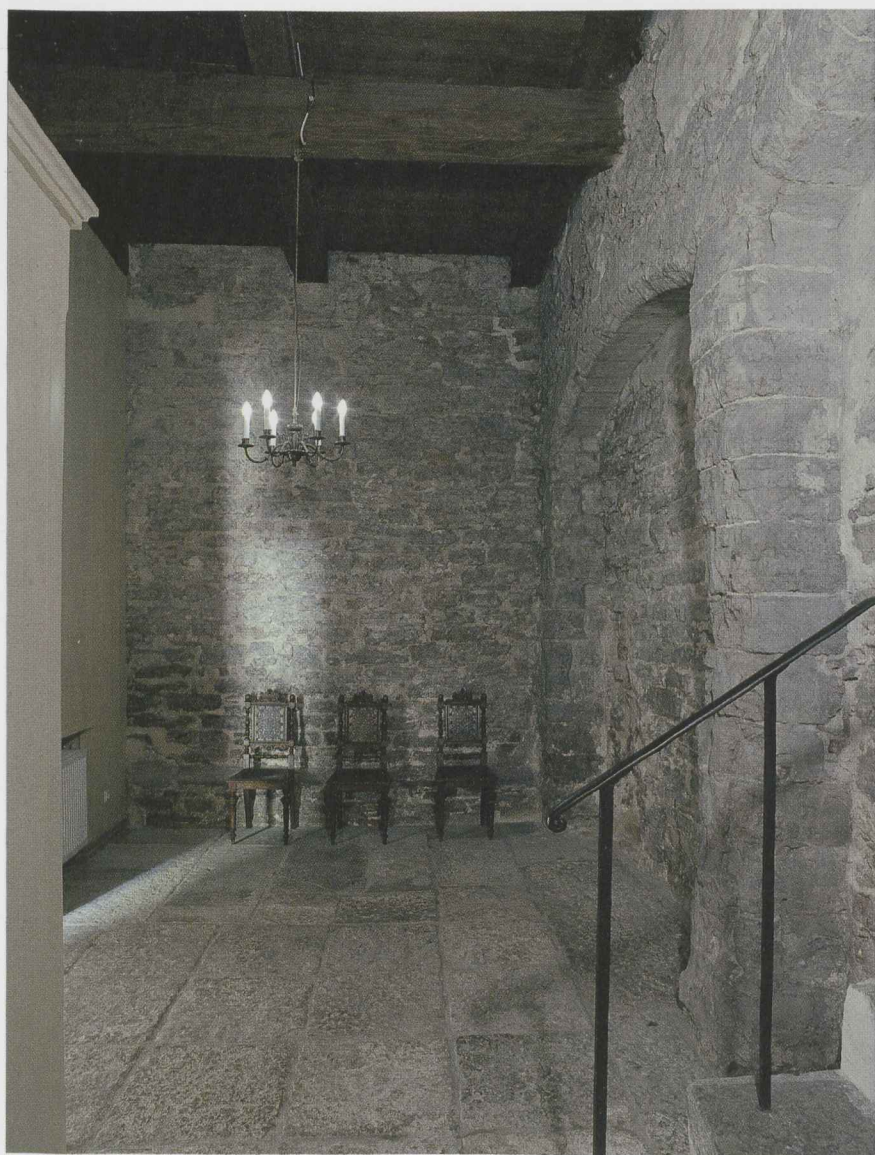
Kabel teisel pool vaheseina, vaade põhja

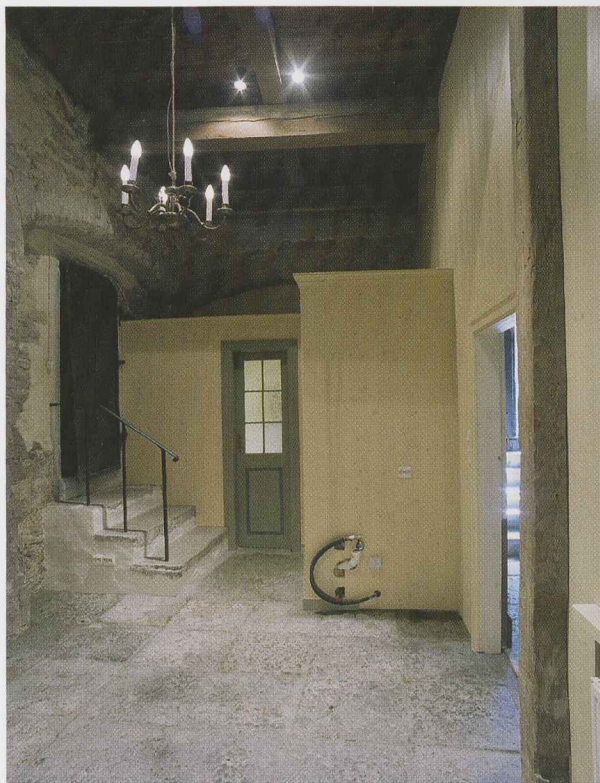
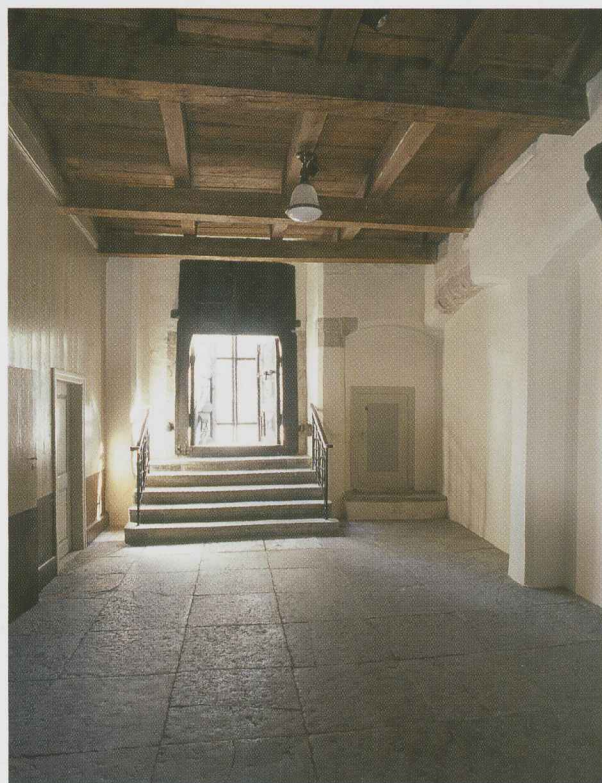
Kabeli interjäär ühel ja teisel pool vaheseina. Vaade lõunasse

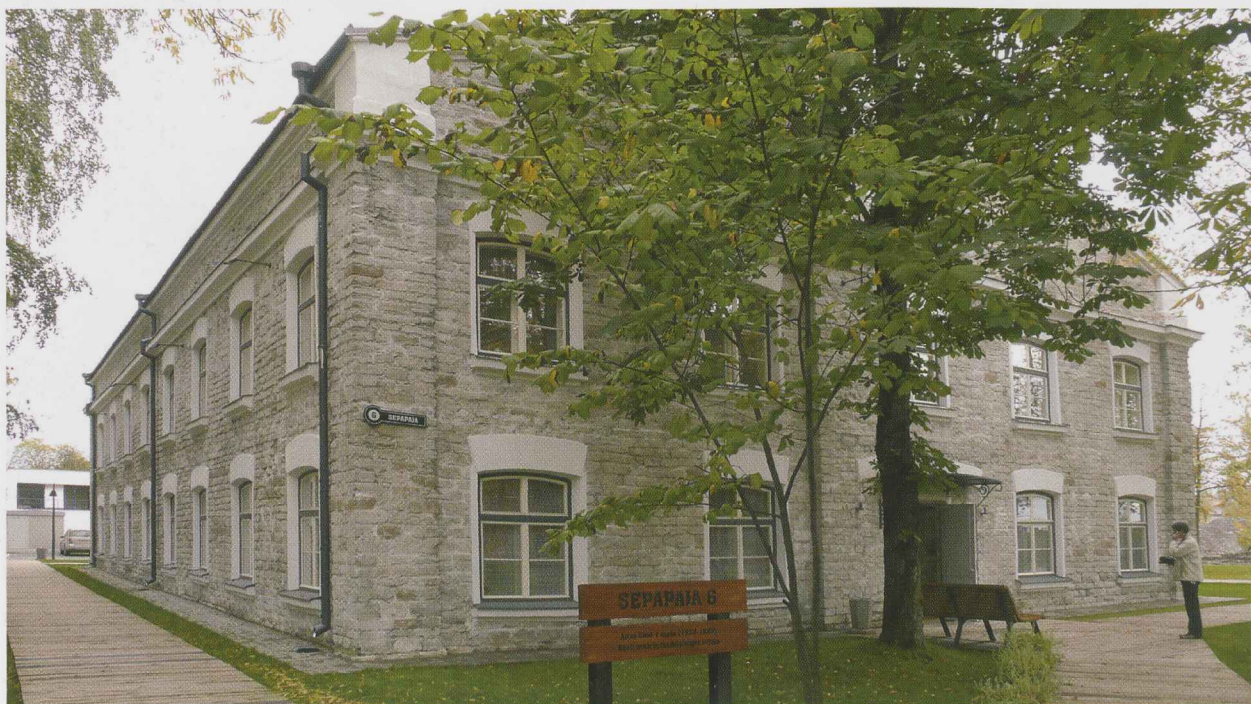
Algselt magasiniaidaks ehitatud ja Nõukogude ajal laborihoonena kasutatud väärkast paehoonest on täna saanud moodne büroo

Nõukogude ajal kesklaborina kasutusel olnud hoone ehitati algselt hoopis tehase magasiidaks. Hoonet läbis tookord kitsarööpmeline raudtee, mida meenutab nüüd hoone keskel jooksev pikk koridor. Samuti on hoone otsafassaadidel loetavad kunagised väravaavade jäljed, säilinud on ka seinu sisse müüritud hingetapid.

Hoone fassaadid puhastati üleliigsetest kaablitest ja torudest. Paekivipinnad pesti ja vuugiti. Kõik aknad vahetati välja uute ühtsete akende vastu, mis tehti 1949. aasta taastamisprojekti tööjooniste järgi. Hoone ümbrus korrastati kooskõlas tehaseala üldise heakorraprojektiga.

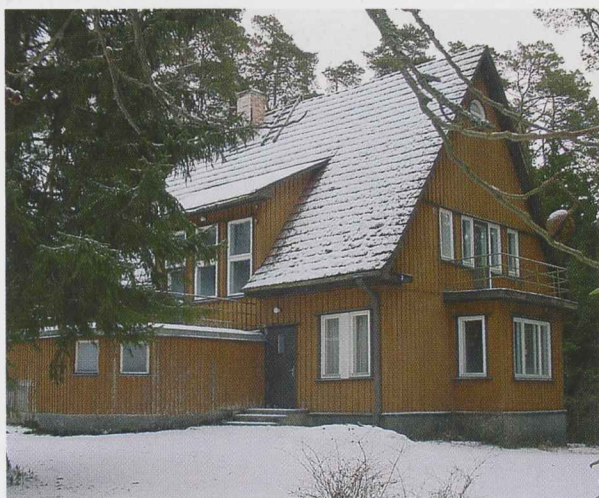
Näkineiu tee 10 enne restaureerimist 2003. a

Näkineiu tee 10 (endine Meremõisa 3) hoonet kattis algselt kõrge tõstetud räästaga tsementkividest katus, sõrestikseinte välisviimistluseks oli heledam püstlaudis koos kontrastselt tumerohelise profiillistuga. Eraldi äramärkimist väärib käsitsi valtsitud vihmaveerennide ja -torude meisterlik plekitöö, mis võiks pakkuda eeskju tänapäeva plekksepal ja ka arhitektile snitivõtmiseks ja järeletegemiseks. Garaaži- ja verandapealne kujundati funktsionalistliku arhitektuuri kaanonite kohaselt reelingupiirdega lahtiseks terrassiks. Maja esimene korrus kavandati pere ühistegevuse ja külalistega seotud avalikuks tsooniks, magamistubadega teine korrus oli mõeldud intiimsemaks alaks. Siseviimistluses kasutati tol ajal moodsat peitsitud ja lakitud kasevineeri.

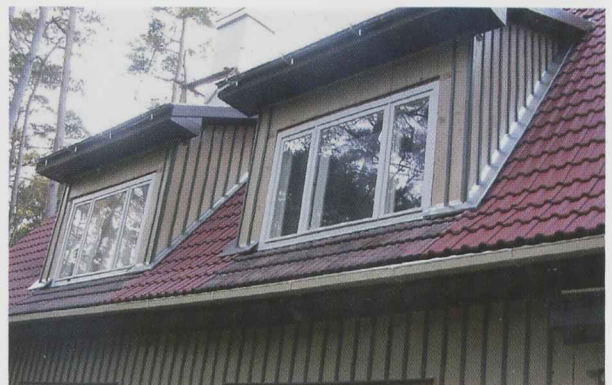
Vanad katusekivid vintskappide ees räästa kohal

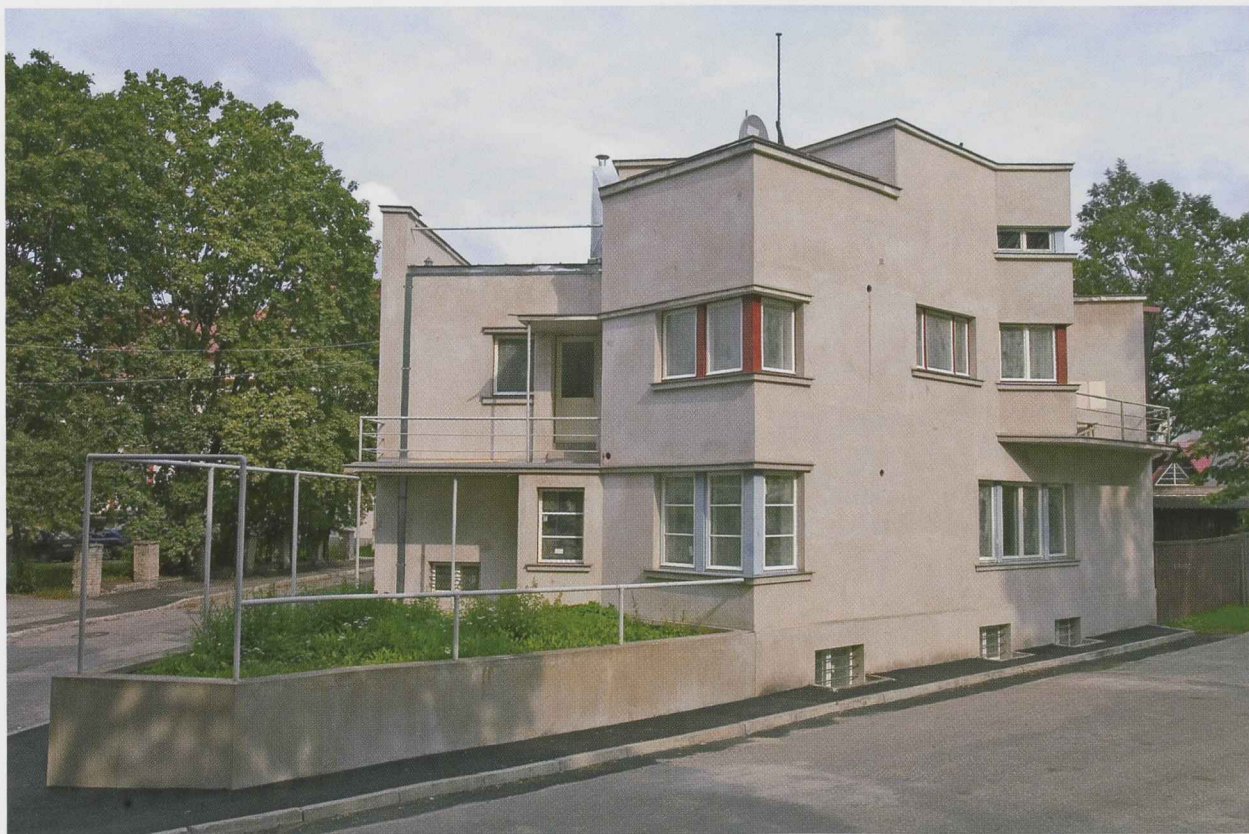
Siinmaa villa etapis, kus alumisel korrusel olid jäänud veel helesinised aknaraamid, mis värviti kõige alumise sondaakriki järgi, ülakorrus sai lõpliku lahenduse rauameninguga. Foto: V. Kruuser, Eesti Ekspress

Üks kummalisemaid probleeme maja restaureerimisel ilmnis akende värvilahendusega. Arhitekt Marika Kötsi oli väga põhjalikult teinud kõik värvisondaažid. Nende järgi tuli välja, et seinad olid valkjaskollased ja aknaraamide kõige alumine kiht näitas helesinist. Selliselt saigi maja värvitud restau-

reerimistöõde esimeses etapis ja seda lahendust võis vaadata aastaid. Maja valmimisjärgne pildistusseeria, mida Siinmaa esitab oma 1934. a. koostatud tööde albumis (säilib Arhitektuurimuuseumis), näitab seinaga selgelt kontrasteeruvaid tumedaid aknaraame. Sondaažide järgi oli järgmine kiht rauamenning, mille alusel raamid värvitigi tumepunaseks. Ma ei ole kindel, kas see oli ainuõige otsus. Heleda sein ja tumeda raami kontrast oli Eesti funktsionalismis tavaline, ka tänapäevase silma jaoks on praegune hele-tume lahendus ilmekam. Helesinised aknaraamid oli palju originaalsem lahendus ja sobinuks selles mõttes maja üldise ideega. Helesinine ei olnud kruntvärv ja tundub ebausutav, et Siinmaa puhtesteetilistel kaalutlustel kohe kõik aknad uuesti – tumepunane helesinise peale – üle värvida lasi. Võimalik on ka pildidel fotoemulsioonide tekitatud värvimoonutus. Näiteks Riigikoguhuone valmimisjärgsetel pildidel 1922. aastast on istungitesaali lagi tume, kuigi kirjelduse järgi teame, et see värviti sidrunkollaseks. Helve llvese tehtud sondaažid (1995) näitasid, et valgete kihtide all on olnud ainult sidrunkollane ja lagi pole kunagi nii tume olnud kui pildil. Siis seletas fotoajaloolane Peeter Linnap, et kuni 1930. aastateni võisid emulsioonid külmade värvide osas moonutada. Kas ka siin veel 1933-34?

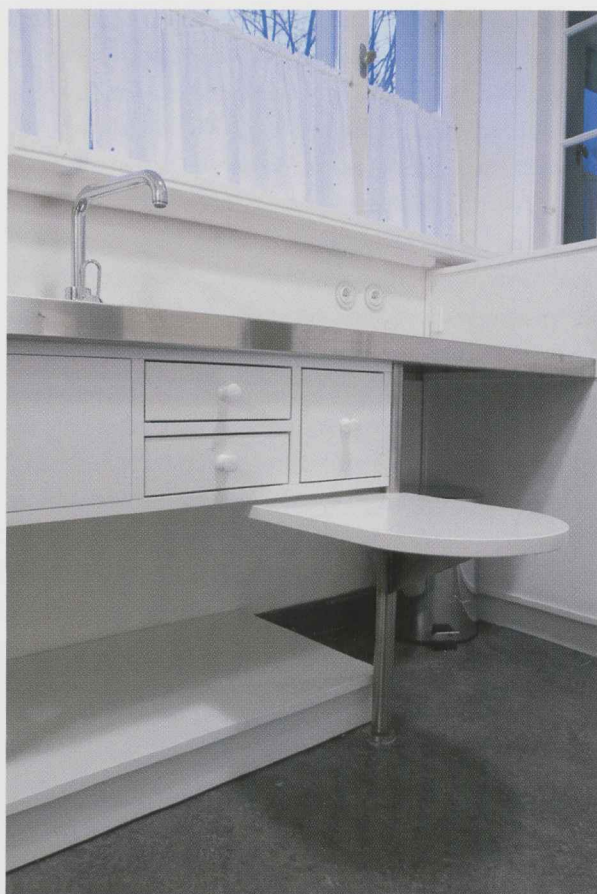
Taso Mähari kavandatud köögmööbel lähtub Siinmaa omaaegsetest joonistest. Foto: V. Kruuser, Eesti Ekspress

Siinmaa maja üks suuremaid väärtusi oli sisseehitatud mööbel. Eesti kõige modernistlikumast köögist oli see välja visatud ja Taso Mähar kavandas koopia Siinmaa jooniste järgi. Need polnud detailsed tööjoonised, mida tõenäoliselt polnudki olemas, sest küllap valmistas Siinmaa keldris mööbli ise, vaid küllaltki pealiskaudsed esitusjoonised. Joonised ei ütle midagi materjali kohta, loogiline tundub, et see oli puu. Aga Taso Mähar märkas, et väljapööratav istepink ei saa pöörelda ümber puitvarre, mistõttu ta kavandas selle metallist postina. Nii muutus kogu aknaalune tööpind roostevabaks metalliks, mis tundub šikim lahendus. Samas me ei tea, kas aknaalune osa oli tal üldse jooniste järgi valmis ehitatud, sellest pole ühtegi pilti. Näiteks on köögis alles keldriukse kõrval Siinmaa harjakapp, mida aga projektis üldse pole. Natuke kripeldab, et 1997. aastal vedeles keldris prahi hulgas mädanenud köögikapi osi, mis ilma lähemalt uurimata prügisse läksid. Neist oleks Taso Mäharil ehk uue kavandamisel abi olnud.

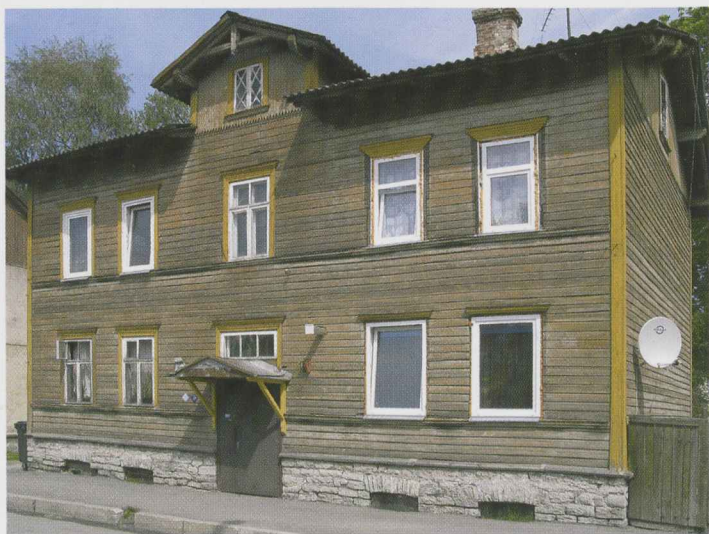
Uued aknad ei järgi pahatihti vanade raamijaotust, rääkimata konstruktsioonidest ja profiilidest, vähe sellest – need ei järgi ka teiste samal majal juba vahetatud akende raamijaotust. Roo 36 Pelgulinna

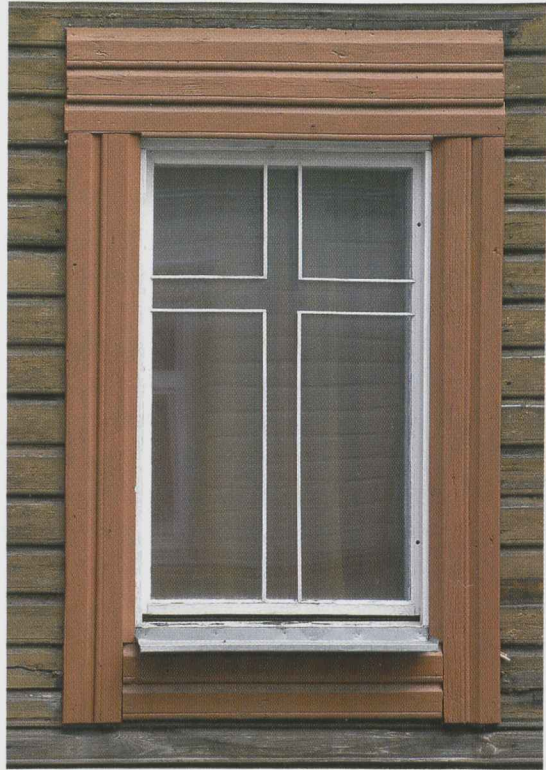
Akendevahetuse käigus paigaldatud lihtsustatud piirdelauad rikuvad ehitise ilmet ja devalveerivad hoone väärtust (ka rahalist)

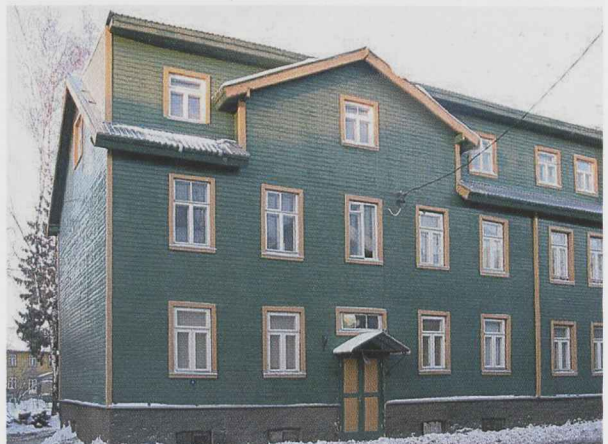
Ebaseaduslik pööningute väljaehitamine toob kaasa õige kummalisi arhitektuurseid vorme. Ristiku ja Timuti nurk Pelgulinnas

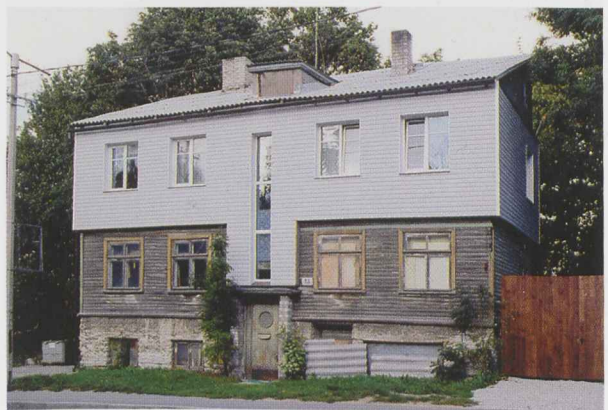
Väljastpoolt soojustamine rikub hoone proportsioonid ja arhitektuuri-keele. Maja Juhkentali tänaval

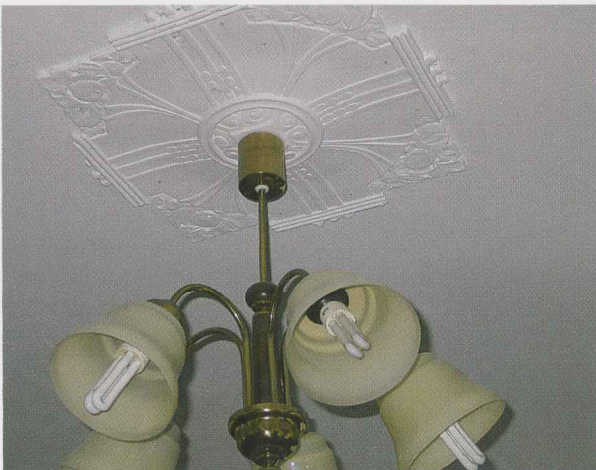
Dekoratiivsed laed on suur väärtus, mille säilimise nii mõnigi kord asjatundmatu omanik ohtu seab. Kipsrosett Kaluri 7

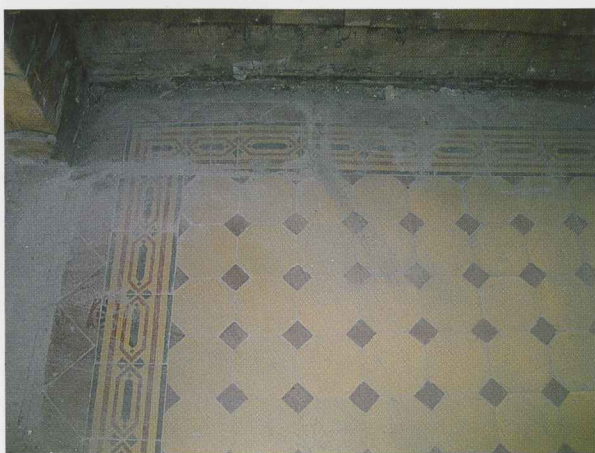
Vanade põrandate restaureerimine on sageli probleemne, aga mitte võimatu. Parkett Süda 7 ja kahhelaadid Tatari 20

Mida teha, kui imeuhke, keeruka intarsiamustriga väärpuidust "lossiparkett" on majavammist kahjustatud talade peal, selle tervikuna ülesvõtmise võimalikkus on aga enam kui kahtlane? Kui palju asendada üksikuid tumenenud või mõranenud parketiliiste ja kui palju peaks neid säilitama kui aja märke? Kui parketist on säilinud vaid üksikud tükid ühes toanurgas, kas on õigustatud kogu ülejäänud ruumi jaoks koopia valmistamine, mille seest originaalfragmendid enam eristatavad pole? Mida teha talade paindumise tõttu looka vajunud parkettpõrandatega? Parketti tahaks ju säilitada ja kõverus annab vanale majale justkui vunki juurde, kuid kas saab eeldada, et inimesed jäävad alatiseks elama?

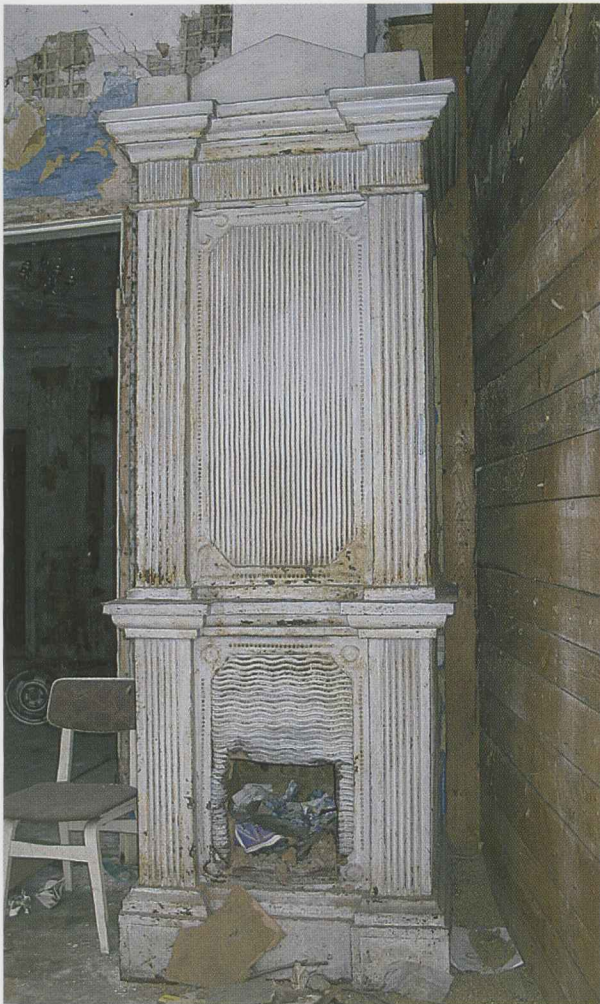
Vahel võib ka plekkahi ebatavaliselt dekoratiivne olla. Esteetikale lisandub siin harulduse väärtus. Ja restaureerimise vaev. Tatari 20

ajal säilitatud ka dekoratiivemendina, korterid viiakse niikui-nii üle elektri- või gaasiküttele. Kus võimalik, püütakse ahjud restaureerida siiski köetavaks. Probleemiks jäävad plekkahjud: enamik neist on Nõukogude-aegsed ja tõesti väärtusetud, aga vahel tuleb ette väga dekoratiivseid, mida tahaks säilitada. Olukorras, kus ahju kivisisu plekk-kesta taga on omadega läbi, tähendab see plekk-kesta demonteerimist ja uue ahju, mille ümber saab ajaloolise plekk-kesta jälle tagasi panna, ehitamist. Töö vajab meistrit, kes suudab tavapärasest pisut rohkem mõelda ja vaeva näha.

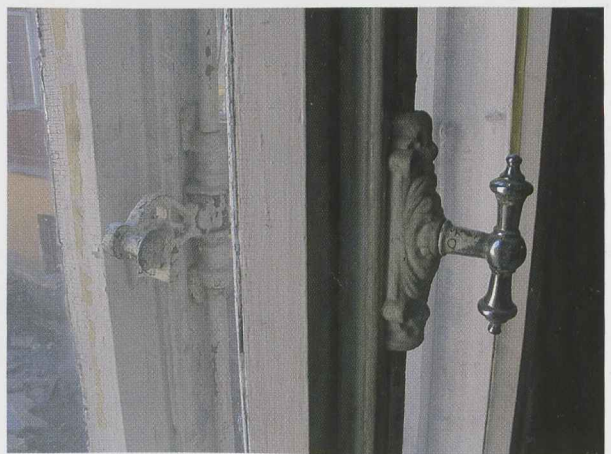
Tähelepanu väärivad ka pisidetailid: aknakremoonid, ukselingid, lülitid jm. Tatari 20 aknakremoon

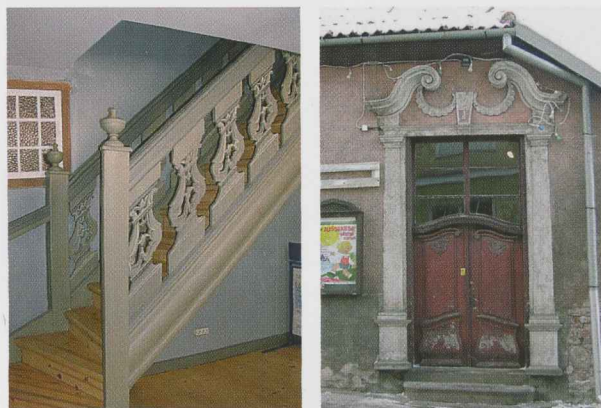
18. sajandile iseloomulikke detaile: Lutsu 2 välisuks koos portaaliga ja Jaani 4 sisetrepp

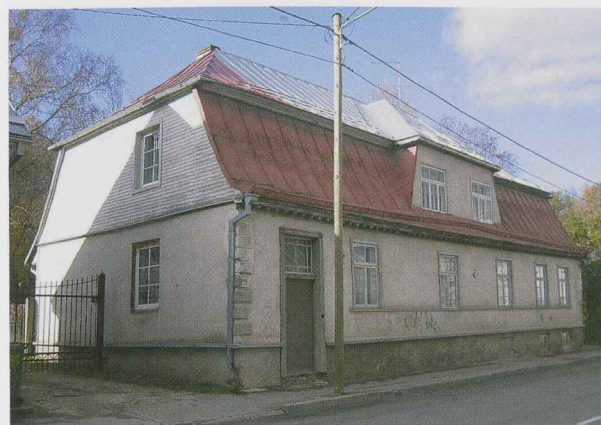
Tartu iseloomulik oli ka hilisbarokne mansardkatusega puitelamu, millest on säilinud ainult üks näide – Kalevi 27 (selliseid leidis veel Jakobi tõusul ja Ülejõe linnaosas). Fotod: L. Välja

Sellele varasemale nn. vana-balti elamutüübile on iseloomulik kõrge hilisbarokse mahuga poolkelpkatus, mis hõlmab ligikaudu 2/3 hoone kõrgusest. Fassaadid on algsetel olnud kaetud püstlaudisega, aknaavad on üsna väikesed, enamasti 6 ruuduga. Hoonete plaanilahenduses keskseks elemendiks oli massiivne mantelkorsten, mis asus hoone keskteljel või küljel ja millega ühel või kahel küljel külgnesisid köetavad eluruumid. Ajastule iseloomulikke detaile on säilinud hoonetel Lutsu 2 (välisuks portaaliga, baroksed siseüksed) ja Lutsu 8 seinte voodrilaudis hooviküljel, sepsidetailid, mantelkorsten, siseüksed) samuti Jaani 4 elamul (peatrepp). See elamutüüp esineb Eestis nii 18. sajandi puitmõisate, pastoraatide kui linnaelamute arhitektuuris.

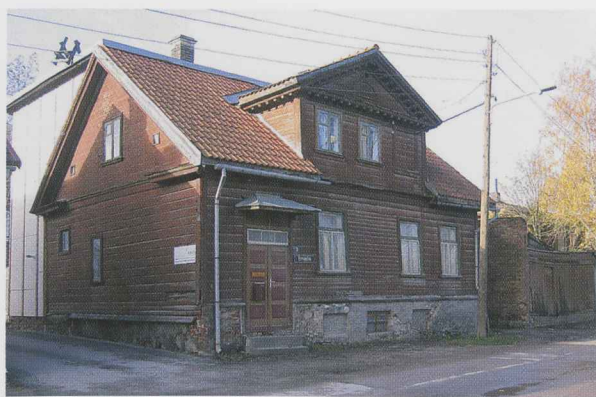
Supilinnale iseloomulik on ka väike kõrge katuseviiluga puitelamu kõrgel kivisoklil – tingitud ilmselt asukohast (Emajõe 3)

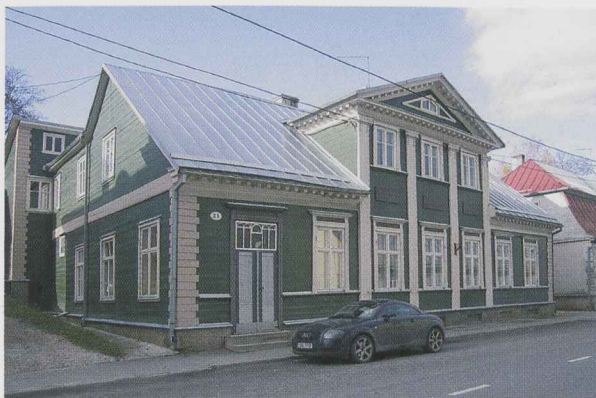
Klassitsistliku puitelamu esinduslikumaid näiteid on Kalevi 31

Mitmeid klassitsistliku puitelamu esinduslikumaid näiteid kerkeb Tartus 1830.–1840. aastail. Iseloomulik on Kalevi 31 elamu fassaad keskse kolmnurkfrontooni, joonia kapiteelidega pilasterliigenduse ja rustikat imiteeriva nurgatahveldisega. Selline toretsev fassaadiahitektuur oli veel võõras 19. sajandi esimeste kümnendite traditsioonilisele puitelamule, kuid võimendus just enne üleminekut historitsismile 19. sajandi teisel kolmandikul.

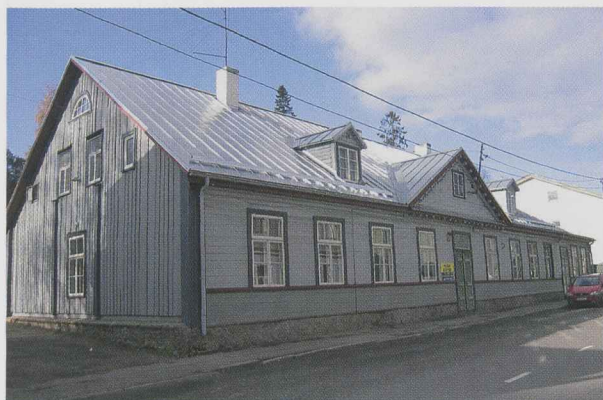
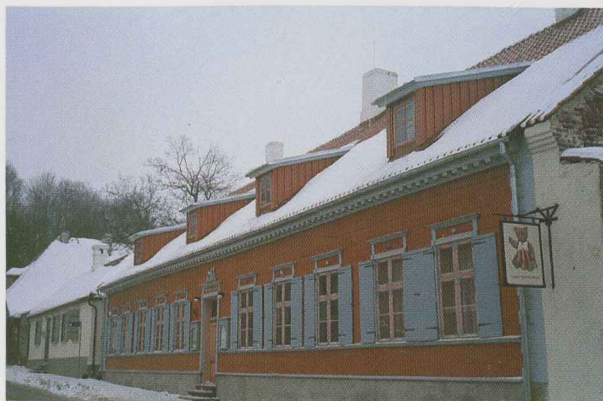
Traditsioonilise, juba barokiperioodist tuntud elamu klassitsistlikud variandid Kalevi 47 ja Lutsu 8

19. sajandi I poolel antakse fassaadile moodsam ilme, räästas tõstetakse kõrgemale, otsakelp asendub viilkatusega, sageli lisatakse keskne frontoon või portikus, mis annab ühtlasi võimaluse põõningukorruse väljaehitamiseks, barokne püstlaudis asendub kivifassaadi imiteeriva sileda horisontaallaudisega. Sellise transformatsiooni näited Tartus on hooned Lutsu 8, Kalevi 47, Roosi 41, Emajõe 3.

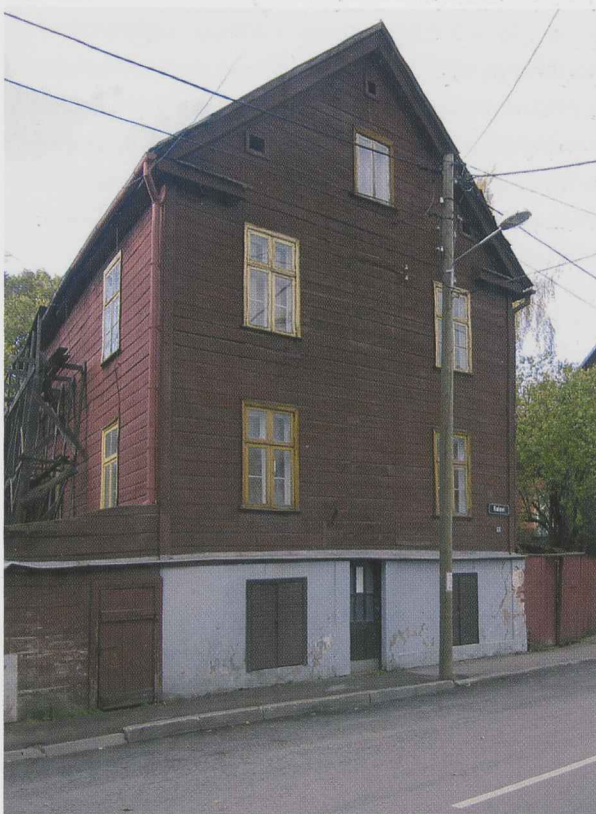
Kalevi 53 kahekorruline puitelamu esindab otsaviiluga tänavale orienteeritud fassaaditüüpi, mille erinevaid variatsioone kohtame mitmel pool linnas

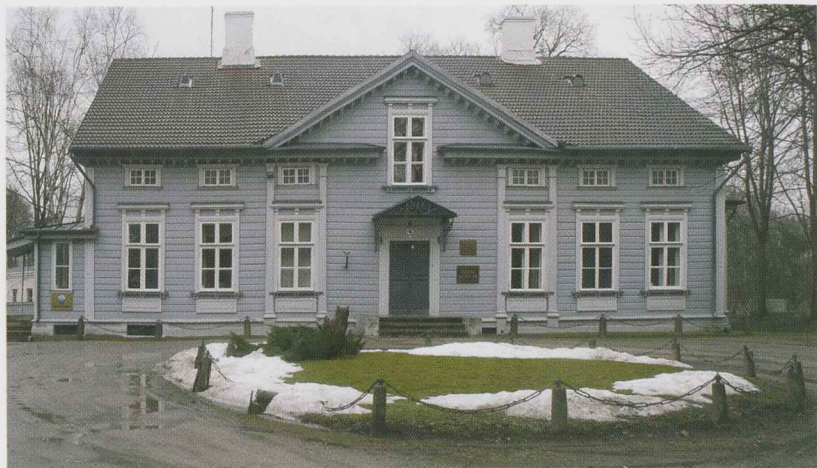
Järeklklassitsistlikus laadis 1860. aastate algusest pärinev puitelamu Veski 4 (oletatav arhitekt C. Rathhaus) kannab juba mõningaid neorenessansi elemente, nagu katuseäärealune poolkorruse (nn. trempelseina) motiiv ja fassaadi pilasterliigendus

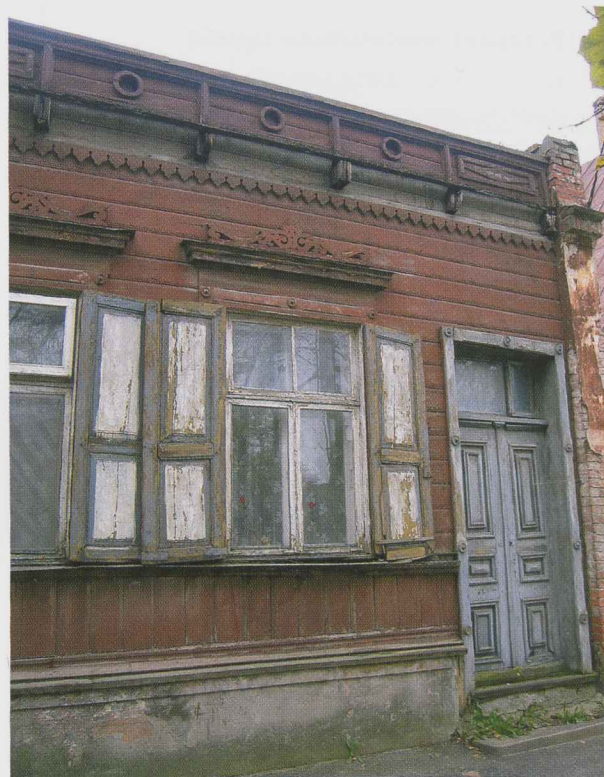
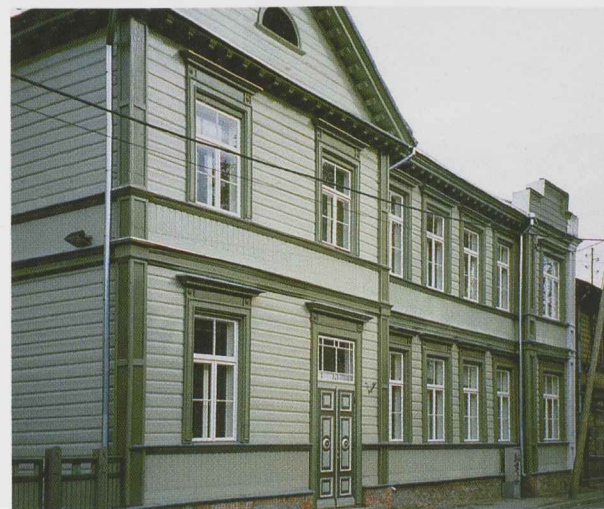
Nn. puitrenessans. Puiestee 51 ja Veski 26

Iseloomulik on selge horisontaalne ja vertikaalne liigendus pilastrite, simsside jm. fassaadikujunduse elementide abil. Fassaadipind aknaavade all, korruste vahel ja karniisi all jaotub horisontaalseiks kasseteeritud vööndeks, nurgaosad dekooreeritakse sageli rustikat imiteeriva tahveldisega, aknaümbri- sed kujundatakse arhitektuursete vormidega (ümbritsev liseentahveldis, päisviilud jm.).

Selle suuna heaks näiteks on ka Otto Schröderi 1870. aastail projekteeritud elamud Puiestee tänaval (Puiestee 51, Puiestee 59). Mõned selle suuna esinduslikumad näited leiame Toometaguse nn. saksa linnajaost – Veski 26, Veski 30.

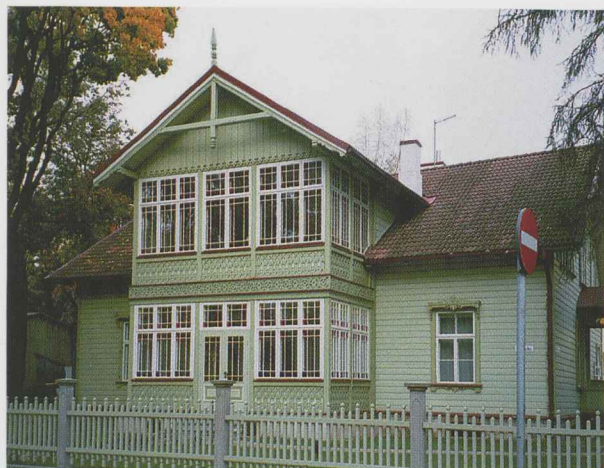
Šveitsi stiili esindab von Kugelgeni elamu Näituse 5

Tartusse jõuab šveitsi stiil moevooluna 1870. aastail. Heaks näiteks on Otto Schröderi projekti järgi 1886. aastal ehitatud von Kugelgeni elamu Näituse 5.

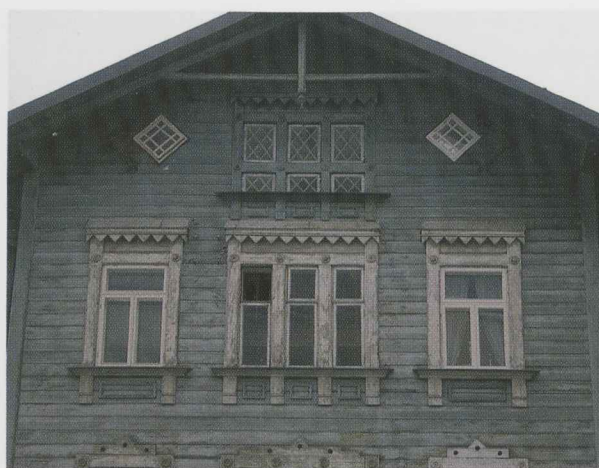
Renessansi ja šveitsi stiili segunemine Narva mnt. 107 hoonel

Meie puitarhitektuuris esinevad mõlemad suunad sageli üksteisega põimunult. Šveitsi stiilist võetakse üle esileulatav katuseääris, rikkalik puitdekoor ja viiuosade kujundus, kuna fassaadiliigendus pilasterliigenduse ja vahevöödega jääb neorenessansipäraseks. Tüüpilised näited on 1880. aastaist pärinevad puitelamud Narva mnt. 107 (ins. C. von Sengbusch) ja 121.

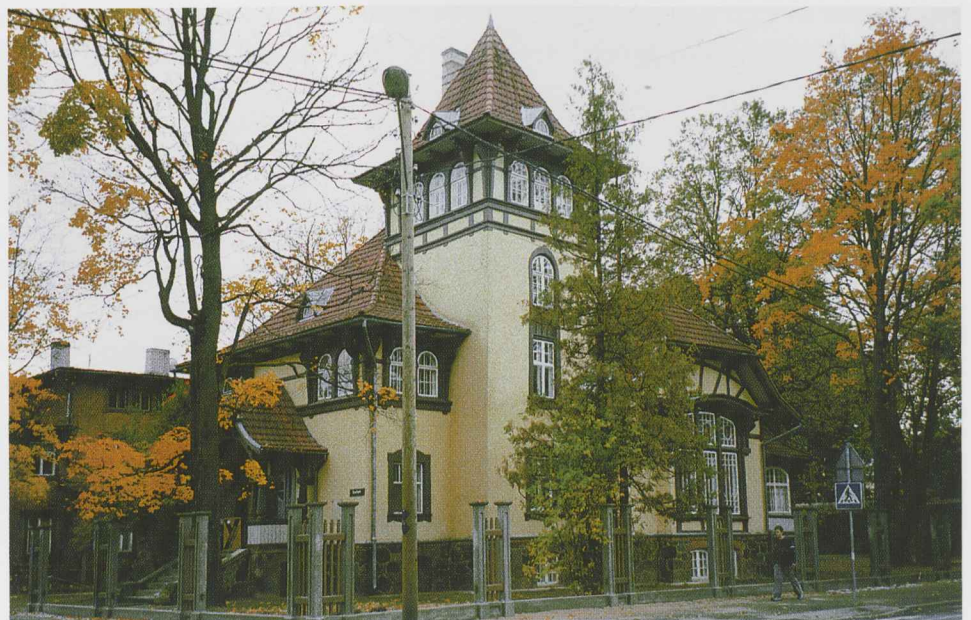
Juugendarhitektuuri esimesi näited  
Tartus on Kastani tänav algul  
Kastani I korpl Neobaltia  
(arh. R. von Engelhardt)

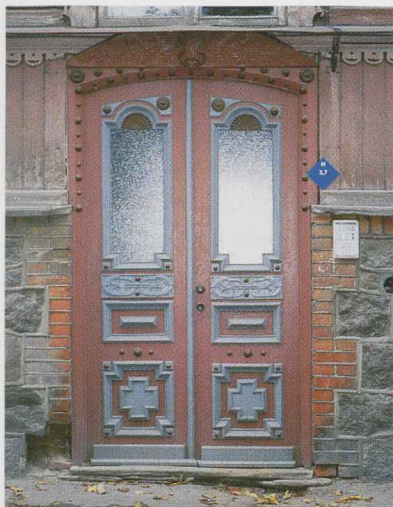
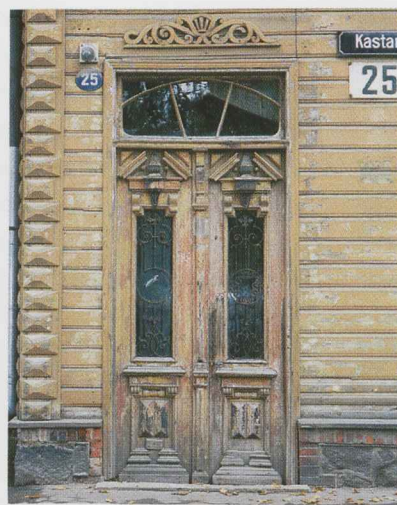
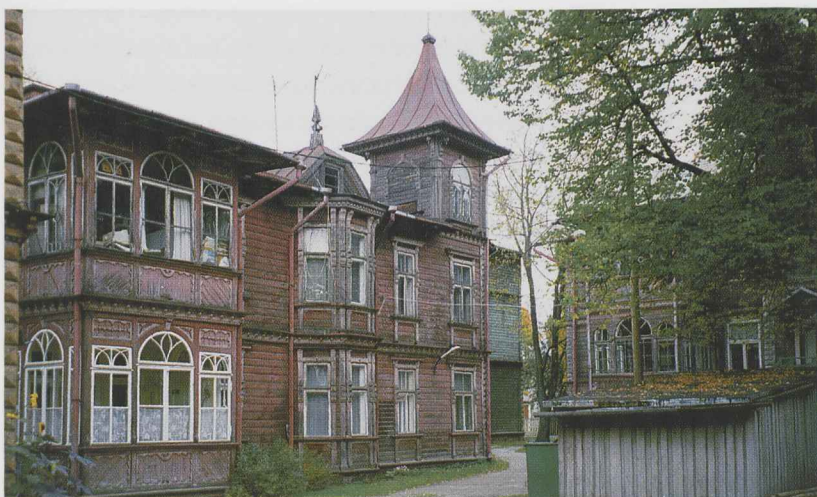
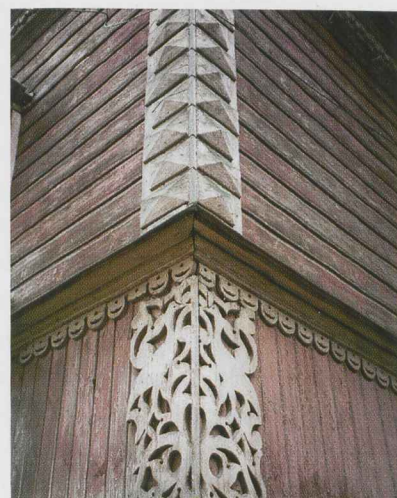
Kastani t.17–29 hoonete juures kasutavad R. Pohlmann ja W. Sternfeldt eriti ohtralt dekoori ja ehisdetaile

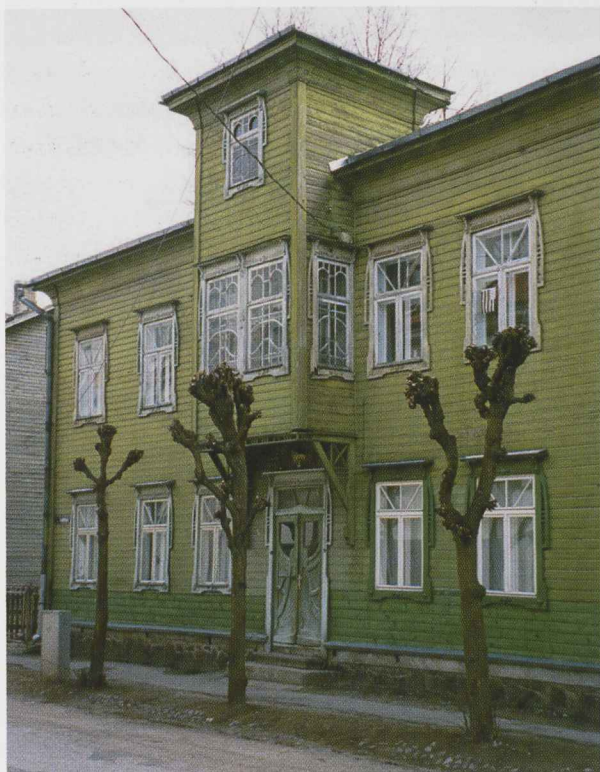
Juugendliku puitarhitektuuri ilmekaid näiteid on arvukalt Karlovas. Õnne 35, Tolstoi 3, Tähe 11

Tolstoi 3 elamu tõuseb esile omapärase “voolava” fassaadidekooriga, mis on saavutatud korruseid läbiva liseenliigenduse abil. Fassaadi keskel tõuseb esile trepikoja tahuline erkerimaht dekoratiivse aknaraamistusega. Elamu Tolstoi 20 on puithoonele ebatraditsioonilise mahulise lahendusega kahe erkeri, rõdu ja katuseväljaehitustega ärklikorruse osas, mis loob rahutu ja dünaamilise fassaadirütmi.

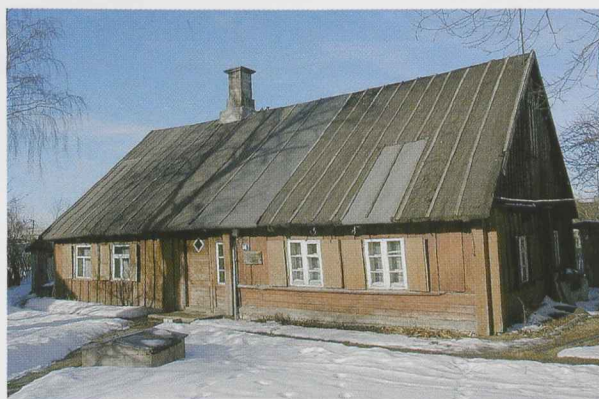
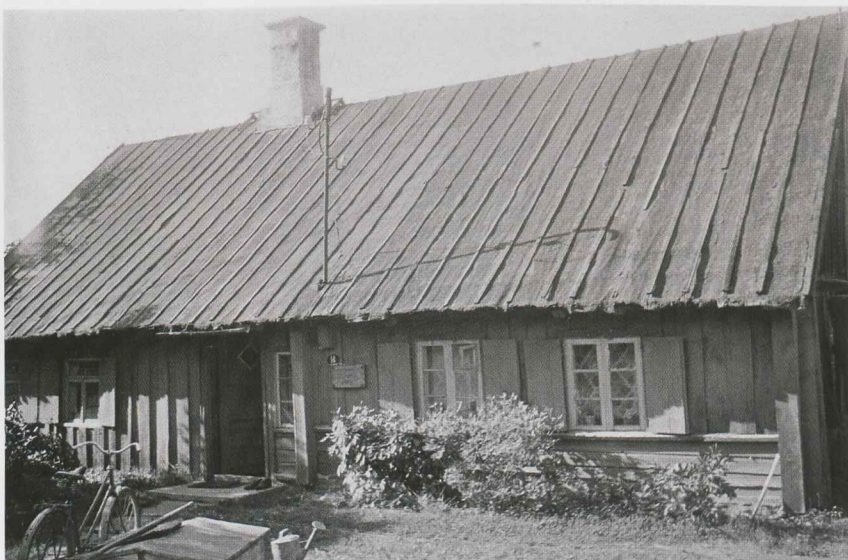
Kuressaare vanimat tüüpi puitelamu Lootsi 14 tänapäeval ja ajaloolisel fotol

Üpris tervikliku komplektina on iseloomulikud detailid alles vaid kalurielamul Lootsi 14, mis on tunnistatud ka arhitektuurimälestiseks. Ristkülikukujulise pikliku põhiplaaniga madal hoone on ehitatud ilmakaarte järgi esifassaadiga lõuna suunas ning paikneb hiljem rajatud tänava suhtes viltu (Tori eeslinn planeeriti 1794. aastal). Algne rookatus on küll asendatud tõrvapapiga kaetud viilkatusega, kuid näeme luukidega suletavaid ja profileerimata piirdelaudadega ümbritsetud kuuse ruudujaotusega aknaid ning seintel eenduvaid laudadega kaetud nurgapähikuid. Laiadest laudadest vertikaalne nn. poola laudis on kinnitatud sepanaeltaga.

Tihti võibki hoone auväärse vanuse ära tunda selle 18. sajandil ning 19. sajandi algul kasutusel olnud laudise tüübi järgi. Tavaline on, nagu näha ka Lootsi 14 elamu puhul, et fassaadi niiskuskahjustustele kõige vastuvõtlikumas alaosas on poola laudis hiljem osaliselt asendatud rõhtlaudadega.
