# MUINSUSKAITSE

2006

A A S T A R A A M A T

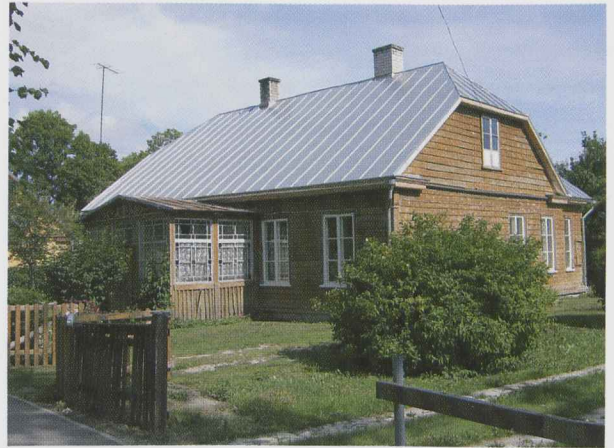
Väike poolkelpkatusega puitelamu Allee 5 (ülal) ja Komandandi 2a (all)

18. sajandi lõpust pärineb Komandandi 2a, mis on korrastatud 1990-ndatel. Ehkki taastatud on kõik ajastukohased detailid – poolkelpkatus, poola laudis, aknaluugid, tiheda barokse ruudujaotusega aknad – ei mõju rekonstrueeritud hoone detailitruudusest hoolimata enam vana majana. Olles kaotanud paatina ja ajaväärtuse, näeb see oma siledate ja sirgete joontega välja pigem uus. Võrdlusmaterjali pakuvad

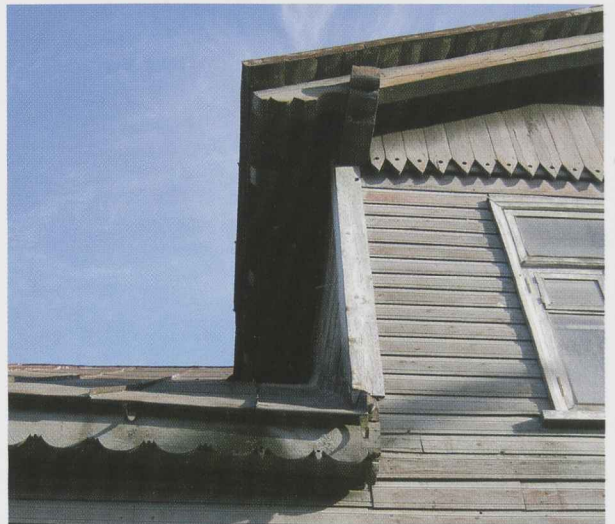
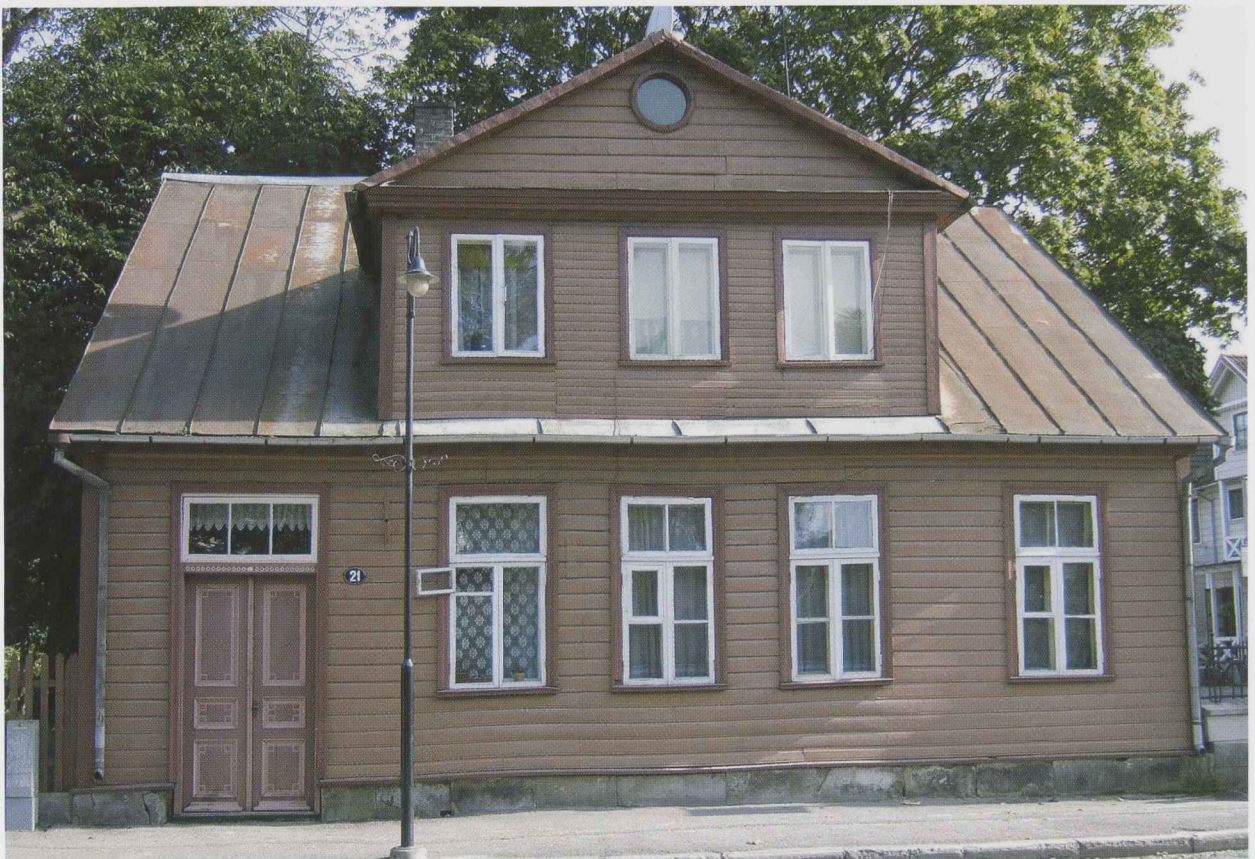
*Vene tüüpfassaadide eeskuj.  
Lossi 25, detail Suur-Põllu 9*

Üks ülevenemaalistest fassaadialbumitest pärinev ühekorruselise klassitsistliku elamu tüüp, mille keskosas on suur viilkatusega katuseväljaehitis, on mitmeti varieerituna rohkem kasutatud leidnud paljudes Eesti linnades. Uuele maitsele vastavaks muudeti ka juba olemasolevaid hooneid. Näiteks Kuressaare Kauba 4 ühekorruseline kivist kaubamaja sai 1853. aastal juurde paarissammastega sammaskäigu ja teise korruse hammaskarniisiga puidust kolmnurkfrontooni.

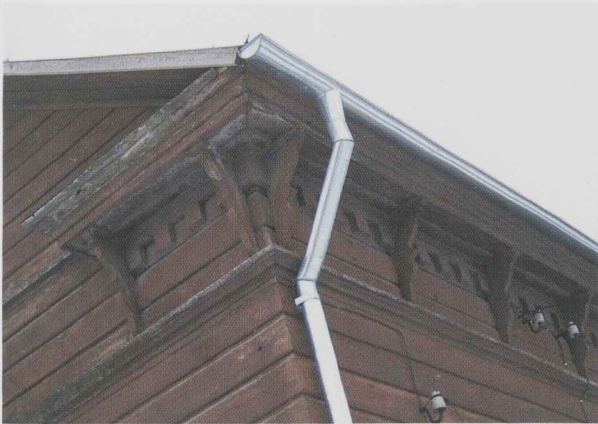
Trempelseinaga elamu Suur-Sadama 24.  
Räस्ताalune tsoon puitkonsoolide ja lisakarniisiga

Mitmel Suur-Sadama ja Mere tänava ääres paikneval elamul on kastina vormistatud räastakarniisi all profileeritud puitkonsoolidega liigendatud hammaslõikeornament. Parimaks näiteks on neist lopsakaima dekooriga Suur-Sadama 24a, kus puitkonsoolide all on veel teinegi profileeritud karniis. Hoone paikneb väljaspool muinsuskaitseala piire ning tuleks siin- kirjutaja hinnangul mälestisena kaitse alla võtta. Eraldi vääril mainimist tänavaäärne kaunis juugendlik sepišpiirdead.

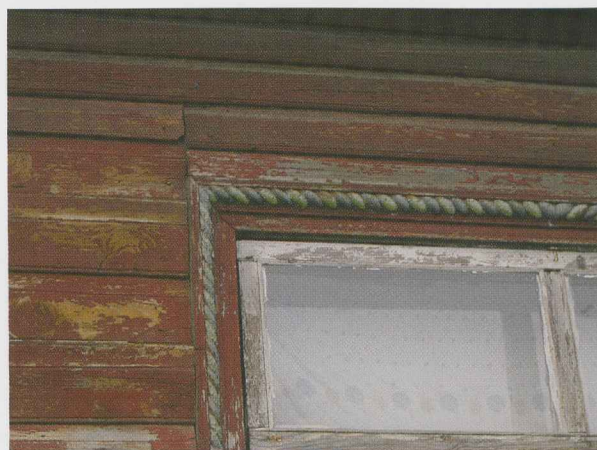
Köisornament

Üheks 19. sajandi II poolel enamkasutatud akna- ja uksepiirete vormistamise viisiks on nn. köisornament (Pikk 34, Kohtu 13, Kohtu 17, Veski 5, Pikk 49). Teise samal perioodil peamiselt Põllu eeslinnas levinud viisina võib välja tuua nn. mahulise ornamendi, kus saelõikelised piirdelaudad on kombineeritud kvaadrimotiivide jm. mahulise puitdekooriga (Suur-Sadama 12, Suur-Põllu 8 ja 18).

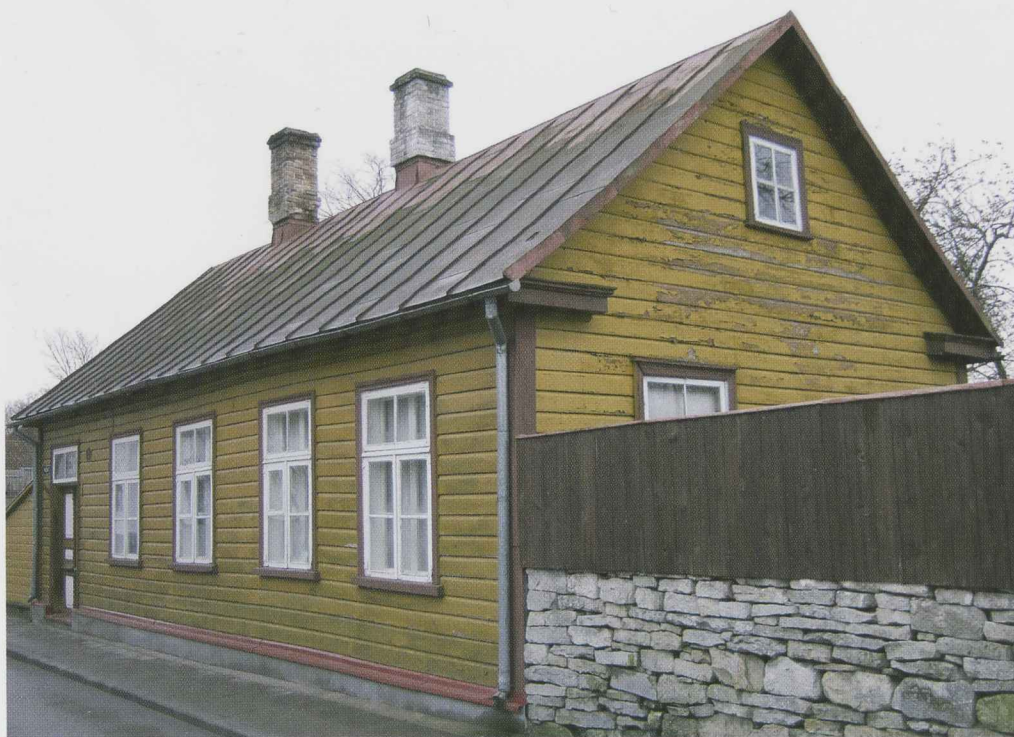
Väike viilkatusega puitelamu Kesk I

Alates 19. sajandi keskpaigast on Kuressaare linnapildis kõige tooniandvamaks puitelamutüübiks pikiküljega tänavajoonel paiknev väike ristkülikujulise põhiplaani ning madala viilkatusega hoone. Tagasihoidliku elamu kõige silmatorkavamaks detailiks on sageli kahepoolne valgmikuga tahveluks. Osal hoonetest on madal paekivisokkel viimistletud faasitud servadega paekiviplokkidega. Elamud erinevad üksteisest peamiselt akna- ja uksepiirete vormistuse poolest, mis tihti on lihtsad, profileeritud, kuid esineb ka uhkemat puitdekoori ja saelõiget (Kitsas 6 ja 8, Suur-Põllu 24). Huvitav näide on Pikk 53, kus kiviarkhitektuurist eeskujul võtvalt kumera ülaosaga akende ja ukse piirdelaudu kaunistab puidust lukukivimotiiv.

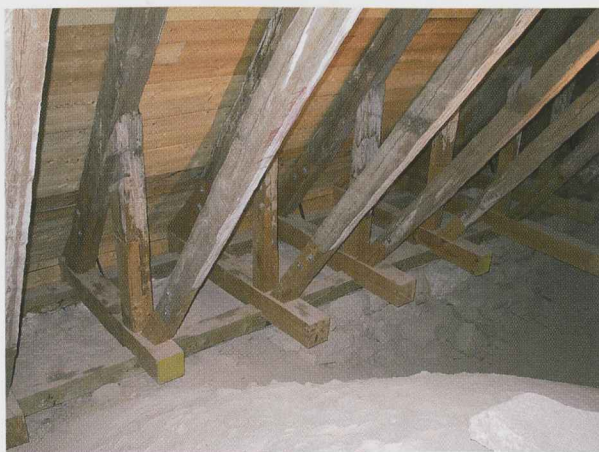
Fragment Karuse (Lääne maakond) kirikuaiu kabeli katusest restaureerimistööde käigus

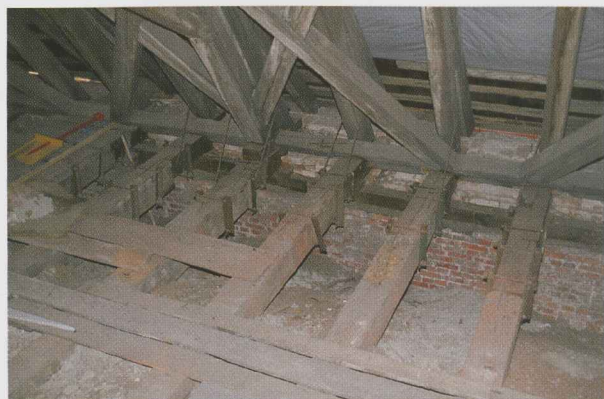
Erinevad suhtumised, erinevad käekirjad – Pärnu Elisabeti (vasakul) ja Kihelkonna (Saare maakond) kiriku (ülal) remonditud katusekonstruktsioonid

Liig sageli heideti kergekäeliselt kõrvale ehitusvõtted ja materjalid, mis olid kindlustanud hoonete püsimise mitme sajandi jooksul ja üritati neid asendada kas millegi käepärasemaga või kaasaegsemaga. Kiviplokkidega parandatud palkseinu või sae alla saadetud sajanditevanuseid laetalasid, millel vaid otsad mädanikust kahjustunud, oleme kõik näinud. Ja isegi kui mõnel objektil üritati remonttöid teha ratsionaalselt ja traditsioonidest lähtuvalt, kippus tööoskustest ja eespool mainitud konstruktsiooni väärtuste nägemise võimest puudu tulema. Halvas mõttes heaks näiteks on 1991. aastal remonditud Pärnu Eliisabeti kiriku katus. (Kindlasti on hullemaidki!) Rauaga ei ole koonerdatud, aga sinnamaani ei jõutud, et talade proteesimiseks oleks otsitud enam-vähem sama ristlõikega saematerjali. Mõni parandatud koht näeb oma klots-klotsipeal stiiliga välja pigem nagu laste legoehitis kui suure hoone katusekonstruktsiooni osa. Tõesti tekib küsimus: kuidas see kõik veel koos püsib? Ja töö täpsusest, konstruktsiooni ilust ei maksa rääkida.

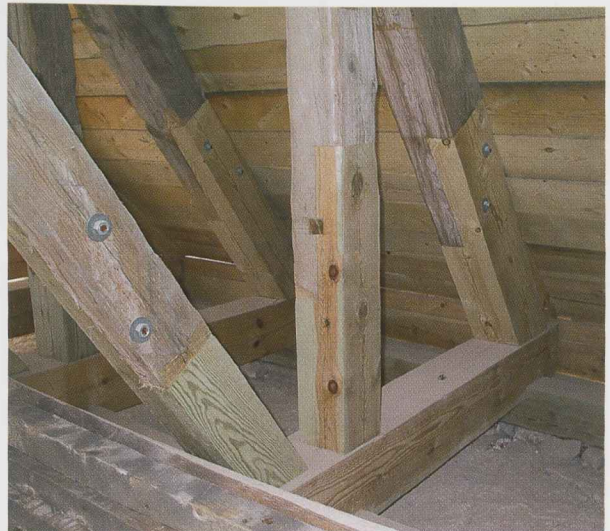
Töö oleks justkui sama, tulemus aga väga erinev. Pärnu Eliisabeti (vasakul) ja Kihelkonna kirik (ülal)

Õnneks leidub ka tänapäeval meistreid, kelle tööd on lausa nauditav vaadata. Olgu siinkohal vaid üksikute näidetena mainitud Kihelkonna ja Püha kirikut Saaremaal või viimastel aastatel remonditud Hiiumaa pukktuulikuid. Vaatamata sellele et kiriku ja tuuliku puhul on tegemist väga erinevate objektidega, on remontimisel lähtutud ühtedest ja samadest universaalsetest põhimõtetest.

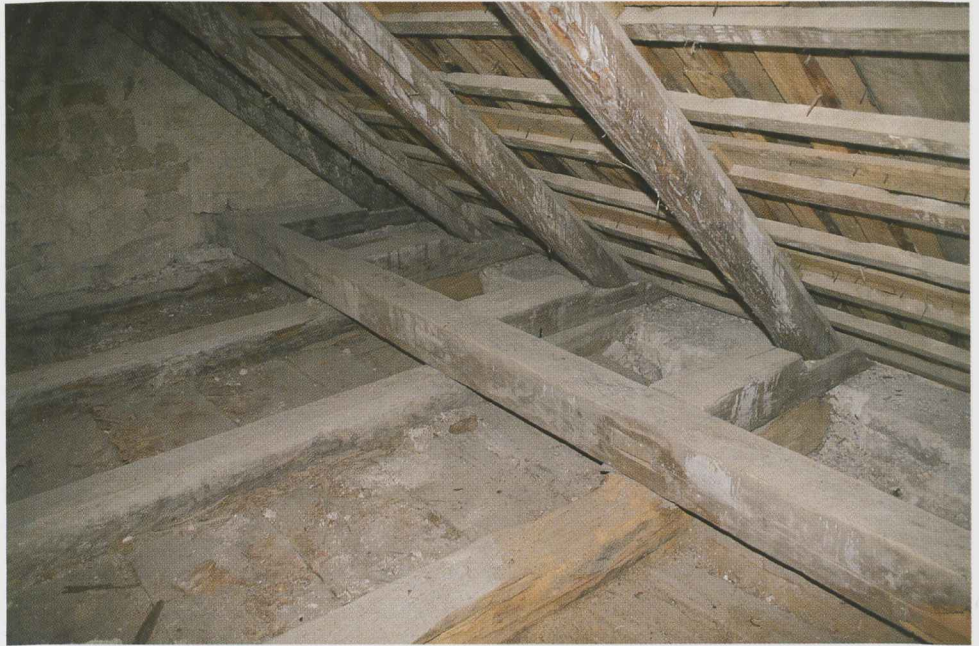
Umbes 150 aastat tagasi  
remonditud katuseturvik  
Pidula mõisas  
(Saare maakond) –  
ratsionaalne ja ilus töö

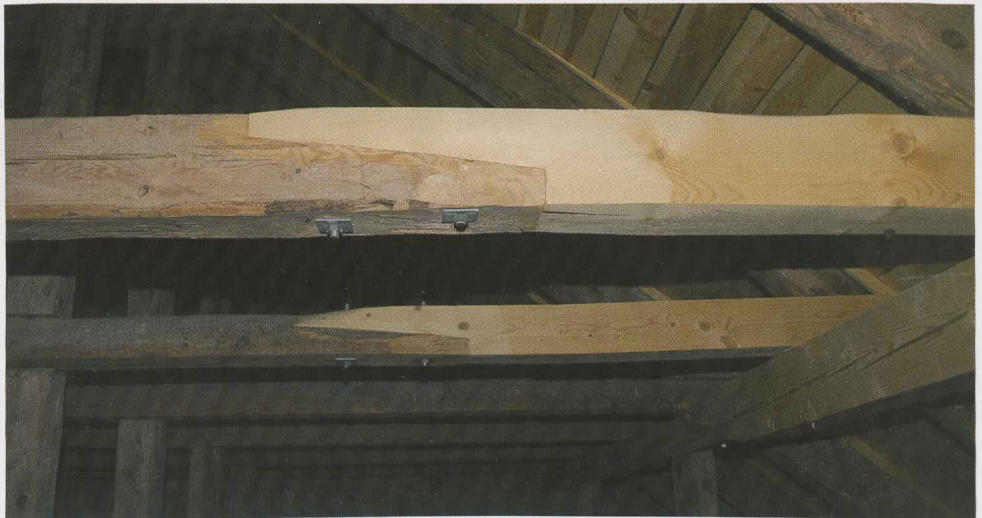
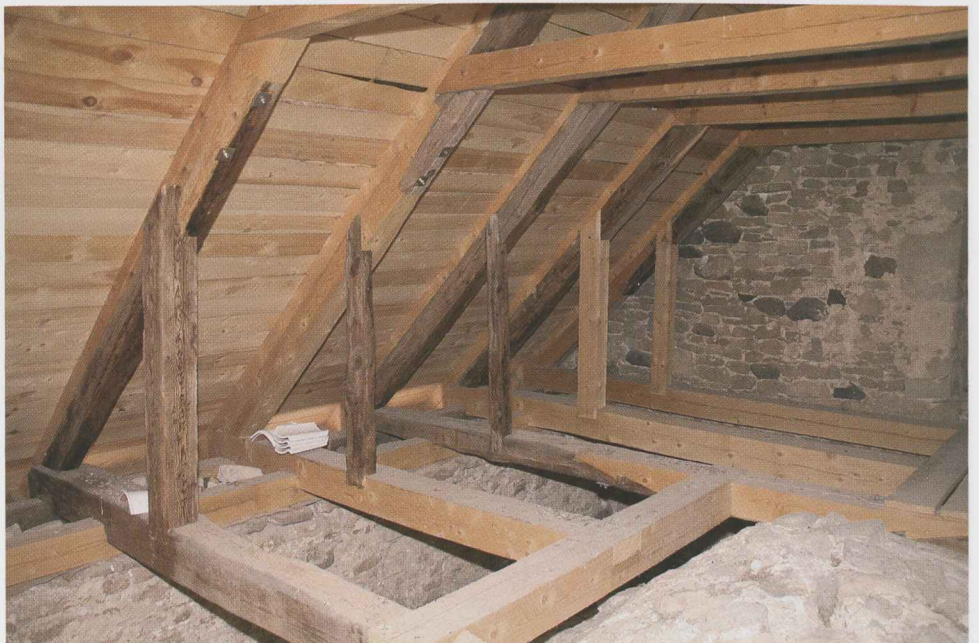
Püha kiriku katusekonstruktsiooni  
restaureerimisel on maksimaalselt  
säilitatud ajaloolisi konstruktsiooni osi

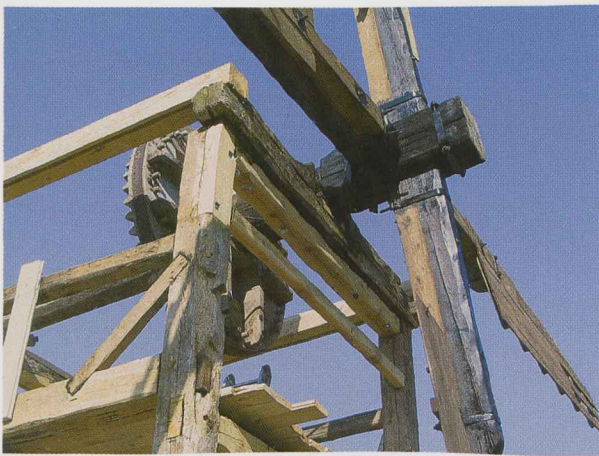
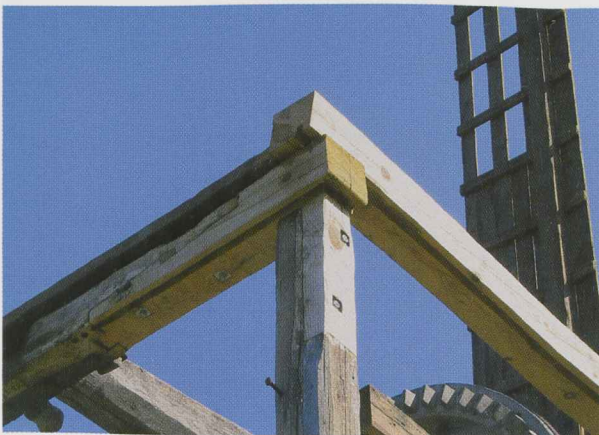
Fragmendid Viltina tuuliku (Saare maakond) restaureeritud karkassist

Aeg-ajalt tuleb restauraatoril seista fakti ees, et katusekandmik või tuulik on sisuliselt hävinud, heal juhul leidub vaid üksikuid kasutuskõlblikke detaile. Kahtlemata on sellistel puhkudel teatav valikuvõimalus (vastavalt objekti olemusele ja väärtusele), alustades hävinguga leppimisest kuni perfektse koopia ehitamiseni. Kuid isegi täpse koopia puhul on uues konstruktsioonis raske leida kõike seda vaid vaimselt tunnetatavat, mis vanas olla võis. Puudub see müstiline miski, mida saab anda ainult aeg. Ka tõeliselt hea restauraator ei suuda seda kompenseerida, küll aga mõneti leevendada, vääristades uut konstruktsiooni sinna vanast kas või väikseid tükke lisades. Nii sai Tallinna Püha Vaimu kiriku uus tornikiiver endale vana tipu ja mõnedki kunagi lootusetus seisukorras olnud, kuid siiski taastatud Hiiu maa tuulikud vana tuuliku jala ja veel mõned detailid, mis on nagu selle ehtsuse ja järjepidevuse tõendiks.

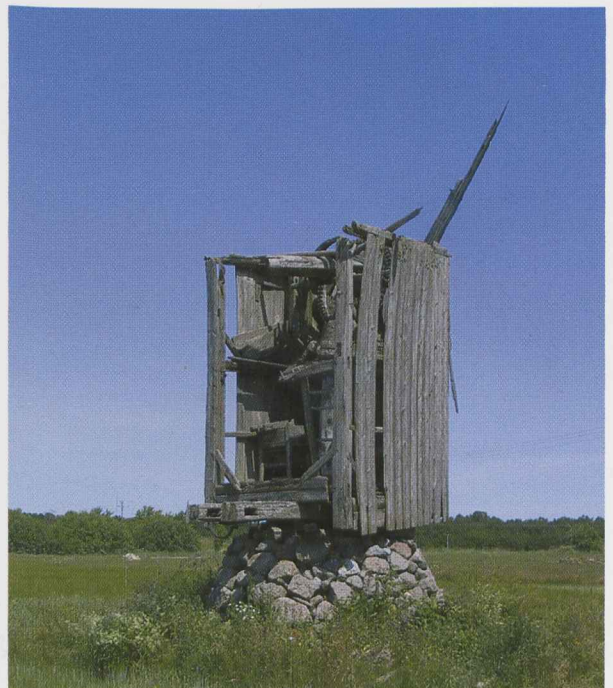
All: Vilivalla tuulik Hiiu maakonnas. Sellist tuulikut saab veel restaureerida!

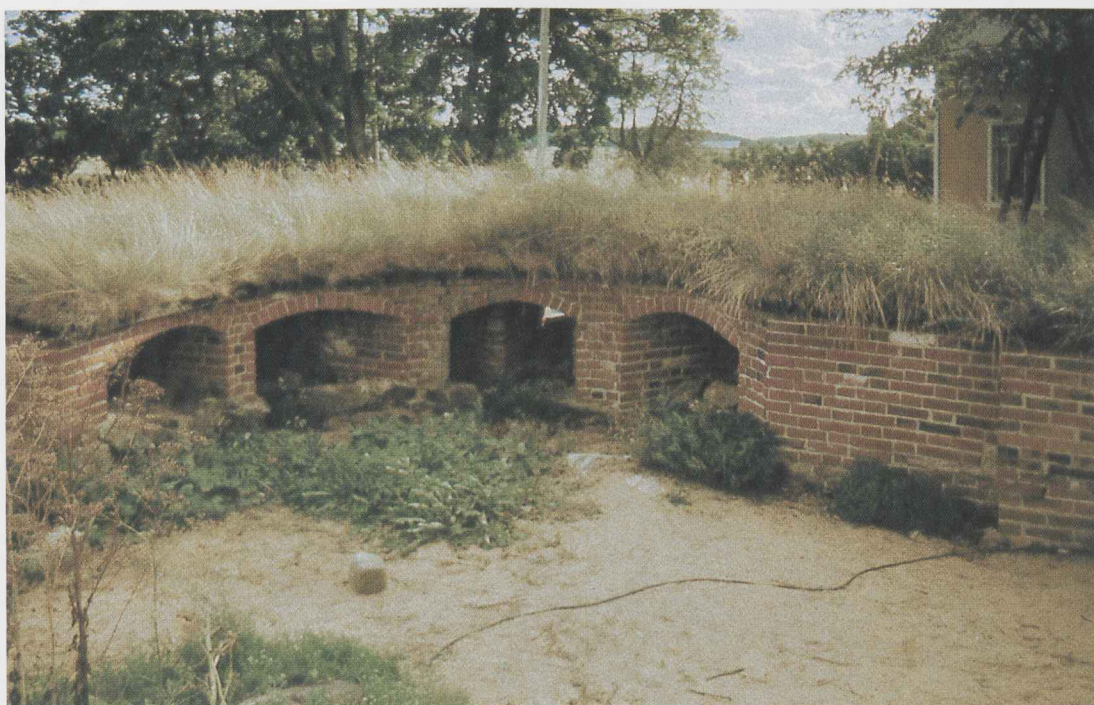
Kuusisto linnuse  
konserveeritud ja  
mätastatud  
ringmüür Soomes.  
Foto: J. Tamm 1991

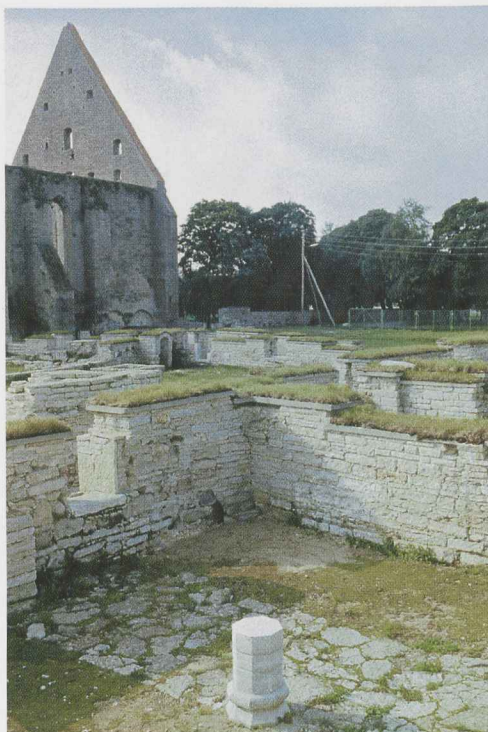
Pirita põhjaklausuuri  
väljakaevatud,  
konserveeritud  
ja mätastatud  
müürid 1980. a.  
V. Raami isikukogu  
Rahvusraamatukogus

Esialgsete katseandmete järgi on müüride haljastamiseks looduslikest kattetaimedest kõige kohasemad kukeharjad. Need taluvad nii kuivust kui liigniiskust ning moodustavad sügavroheline või pruunika talihalja madala polstri. Selle hooldamine on lihtne ning seisneb vaid rohimises (vajaduse korral) ja õievarte kitkumises kohe pärast õitsemise lõppu. Nõmm-liivatee kui kõrge haljastusväärtusega kattetaim vajab edasist katsetamist vett läbilaskvates müüri katvates betoonvannides. Nii kilel kasvatatud kui müürile külvatud murutaimeid vajavad kärpimist. Erandiks on hall aruhein, mis areneb rahuldavalt ja säilitab dekoratiivsuse ilma kärpimata. Varjus paiknevatel müürikatsetel võib katsealustest liikidest soovitada halli aruheina ja punast aruheina. Erinevate substraatide võrdluskatse näitas, et freesturbal arenesid taimed paremini, kuid lõplike järelduste tegemiseks on vaja edasist katsetamist deflatsiooniohu vältimiseks.

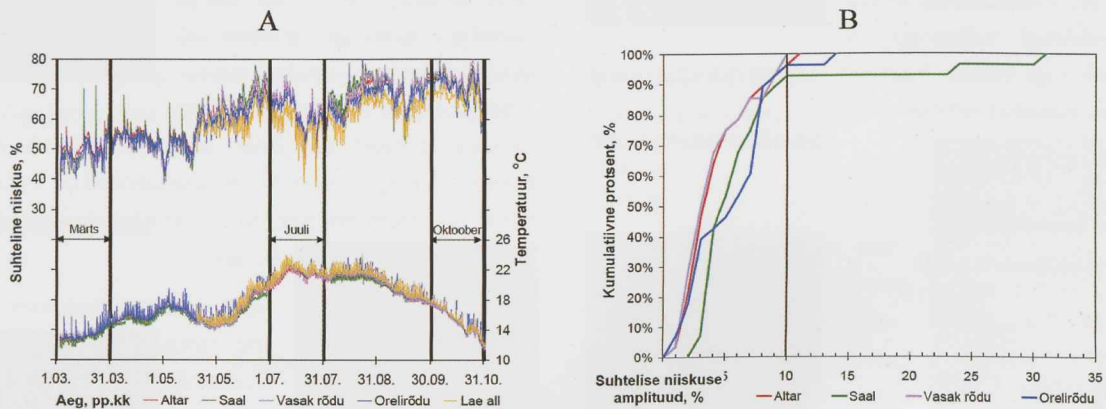
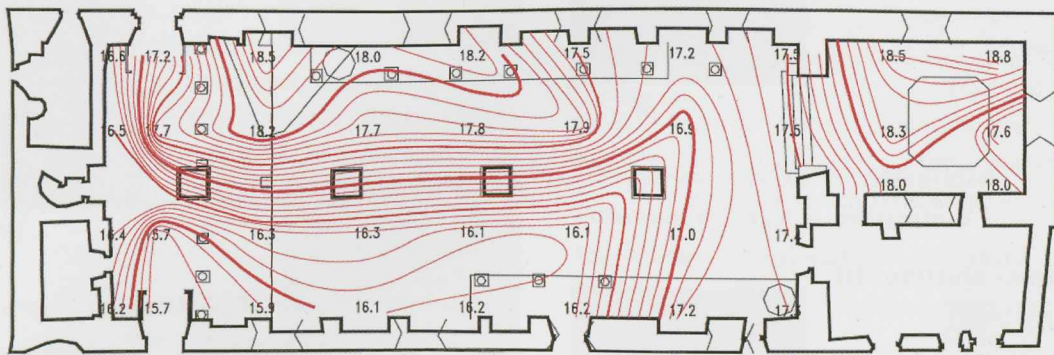
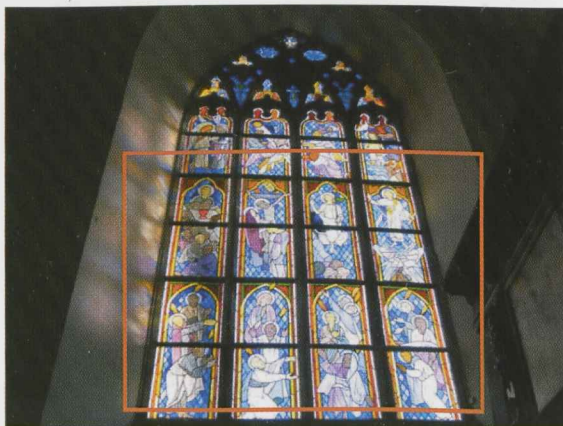
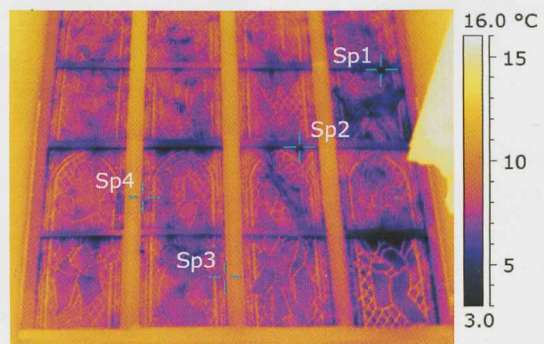
A: Sisetemperatuurid mõõteperioodil, B: suhtelise niiskuse ööpäevane kõikumine talvel, C: Sisetemperatuuri C jaotus kütteperioodi lõpul, D&E õhulekke vitraažakna klaasi ja raami vahelt.

Õhutemperatuuri ja suhtelise niiskuse mõõtmiseks kasutati temperatuuri ja niiskuse andmelogereid. Kirikusse paigaldati kuus andurit: altari taha, keset saali pingi alla, vasakpoolsele rõdule, orelirõdule, orelirõdu kohale lae alla ja õue. Õhulekkekohtade ja külmasildade avastamiseks kasutati termovisiooni infrapuna kaamerat.

Vastavalt termograafilistele mõõtmistele olid kiriku peamised õhulekkekohad aknad, ukсед ning altarialune ja -esine põrand. Peamine õhulekkekoht aknadel oli nende horisontaalse vahejaotuse juures (vt. joonis 1D ja 1E). Talvetingi-

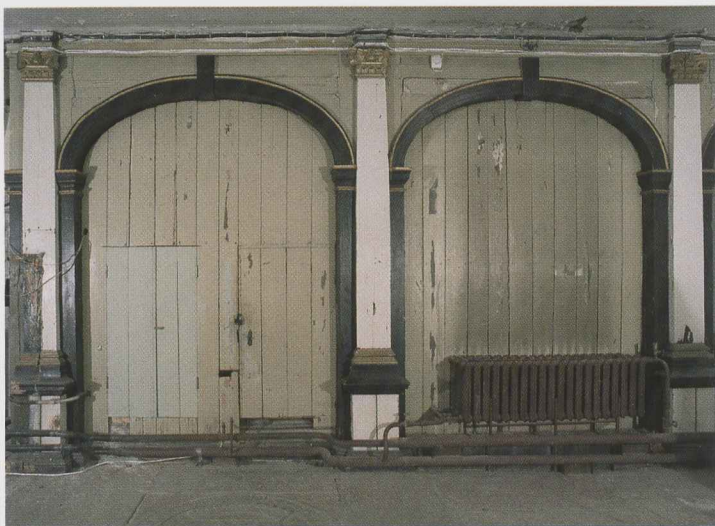
Dekoratiivne sein enne väljapuhastamist ja puiduproteeside tegemist. Fotod: P. Säre

Maalingud olid varjatud kohati kuni seitsme ülevärvingu kihi alla, mistõttu võib oletada, et maalingu olemasolust puudusid andmed juba pikka aega. 2005. aastal, enne avastamist, kattis laudisvälju ja segmentkaare pealseid seinalaasid roheline värv, pilastreid ja sokleid valge, segmentkaari, nurgatugesid ja talumit must värv ning kapiteelid ja sokli simss olid osaliselt kaetud pronksivärvi kihiga. Aimagata maali olemasolu, oli seinale tekitatud pöördumatuid kahjustusi. Näiteks küte, mis oli kontsentreeritud oreilirõdu alla (radiaatorid kinnitusid keskmise välja külge), põhjustas äärmuslikke temperatuurikõikumisi. Seetõttu tekkis keskmise maalivälja radiaatorite taha jäänud osale ning segmentkaarte kohal asuvatele pindadele rohkelt irdunud värvikihiga alasid. 20. sajandi esimesel kümnendil paigutati lõunapoolse piilari ja nurgatõe külge

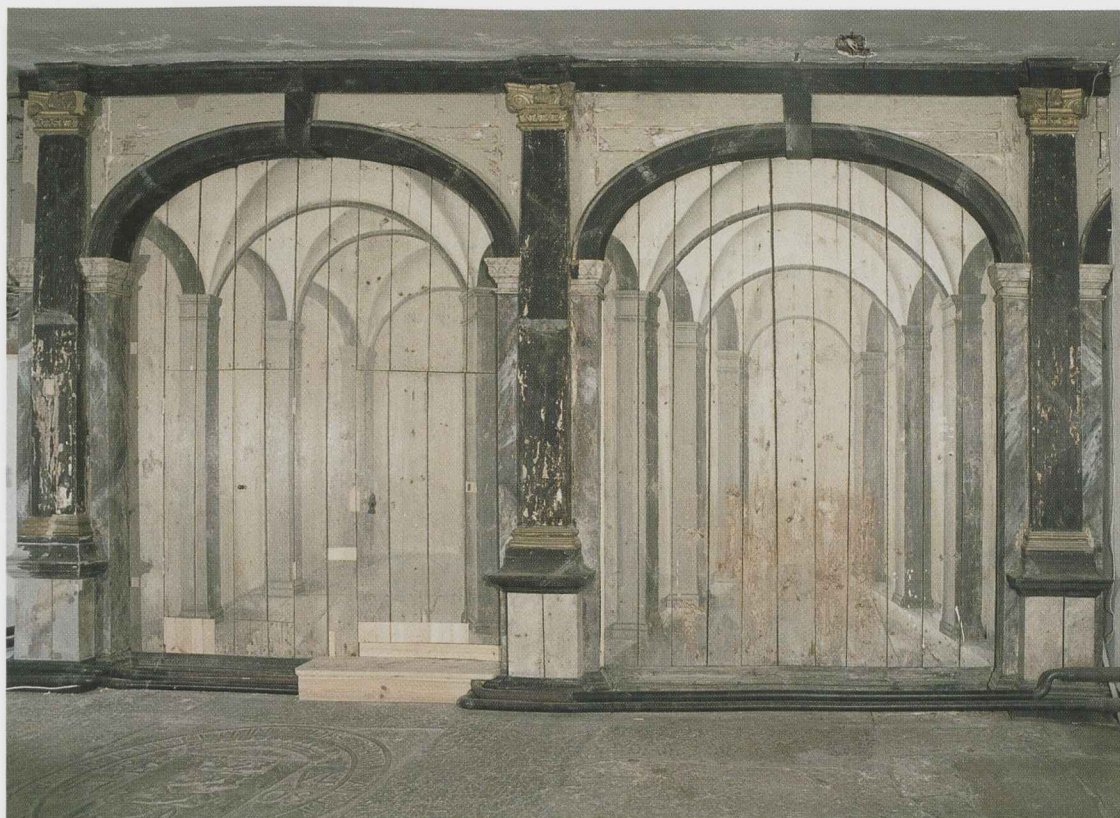
Avatud seinamaal enne restaureerimist

Kogu maalkiht oli kahjustuste hulka ja tüüpi arvestades halvas seisus. Radiaatorite tekitatud äärmuslik kliimakõikumine, teadmatuses tingitud mehaanilised vigastused ja ajast tingitud loomulik vananemisprotsess olid jätnud oma jäljed. Segmentkaarte kohal olevate alade varasemad viimistluskihid on praktiliselt hävinenud, olles pudenenud või irdunud koos krundiga. Värvikihid olid irdunud laudisväljade allservades ja pilastritel kogu ulatuses. Maalkiht oli ulatuslikult hävinenud keskmise välja alumises osas, eemaldatud radiaatori taga asunud alal. Maalide lakikiht on kohati kolletunud. Laeliistu, segmentkaare, pilastrite tüveste ja sokli simsside maalinguid katnud šellakikiht oli kaotanud laseerivuse ja värvunud punakaspruuniks. Mõlema laudisvälja maali alumised ääred

olid kogu ulatuses ca 10 cm kõrguselt mustunud ning üksikud tugevalt tumenenud laigud paiknesid keskmise välja keskosas. Nurgatüvedel ja pilastrite soklitel oli maalikiht kulunud nii õhukeseks, et aluspuit kumas läbi.

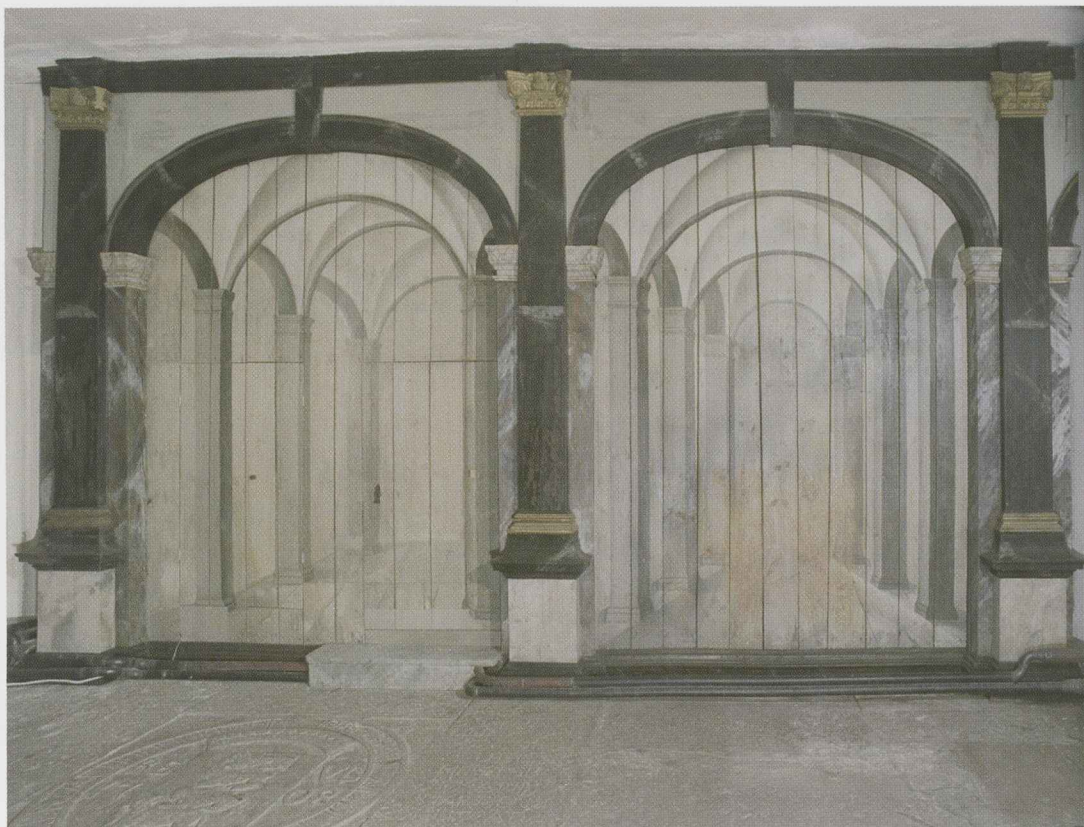
Konserveeritud seinamaal

Toneerimise eel langetatud teoreetilised otsused olid kogu restaureerimisprotsessi enim diskuteeritud osa, kuhu kaasati nii konservaatoreid kui muinsuskaitse spetsialiste. Meetodi valikul seati eesmärgiks visuaalselt esiletükkivate kahjustuste neutraliseerimine, kuna need segasid illusoorse ruumi esilepääsu. Lakuunide ulatuslikkus muutis maalingu fragmentaar-seks ja tekitas mulje kahjustuste dominantsusest. Näiteks pilastrite alumise osa lakuunide kumas puidupind, mis oli tunduvalt heledam mustapõhjaliste marmoreeringute toonist. Seevastu heledatel maalingupindadel domineeris paljastunud puidupinna ebaühtlane tume tonaalsus. Lähtudes kahjustuste erinevast laadist ja ulatusest, kaaluti võimalusi

toneerimata jätmisest kuni osalise või täieliku rekonstrueerimiseni. Toneerimisest loobumine ei osutunud siiski sobilikuks, kuna maalide fragmentaarsus segas maaliterviku loetavust ja taotletud ruumiefekti mõjulepääsu. Nii osalisest kui täielikust rekonstruktsioonist loobumise kasuks rääkis argument, et see oleks vähendanud teose ajaloolise dimensiooni tajumist. Sobilik lahendus leiti nn. neutraalretuši näol, mis võrdsustas töö esteetilise ja ajaloolise väärtuse. Taastades töö esteetilise terviklikkuse, säilitati samal ajal teose ajalooline paatina ning kogu maalingu väärikas arhailisus.
