Kuressaare

Linnaatlas

Linna kujunemise,
linnaehituse arengu ja
arhitektuuriväärtuste ülevaade
1999

Kuressaare Linnavalitsus
Eesti Muinsuskaitseinspeksioon

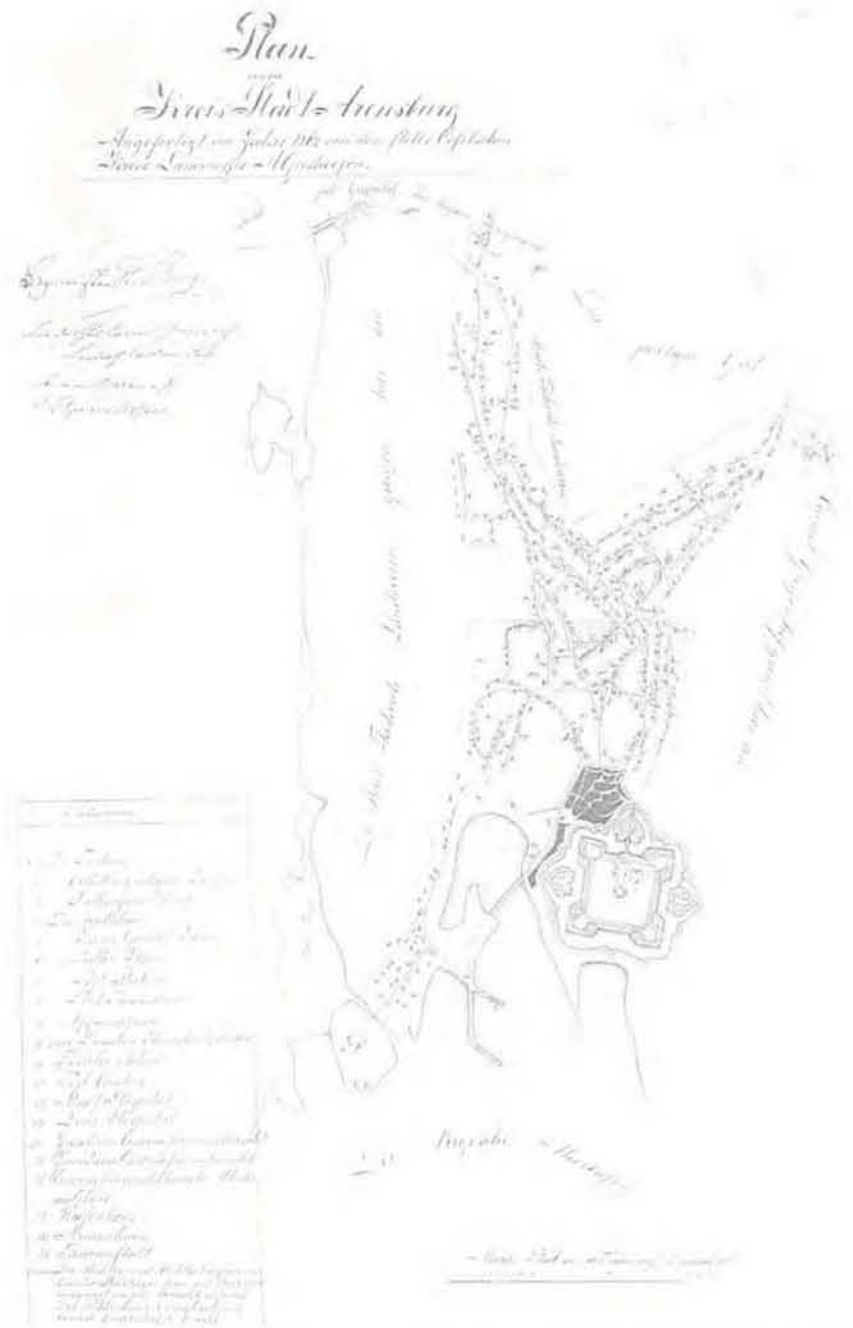
1862. a. linnaplaanil on Kuressaare jäänud endistesse piiridesse, tõusnud on vaid hoonestustihedus. Kaardil näeme linnaparki, mis orgaaniliselt ühendab linna linnusega. Plaanidele on märgitud tänavanimed – 17 tänavat ja üks turuplats. Plaanil tähistatud J. Weise mudaravila juurest viib tamm üle abaja sadamasildade juurde ning sealt pääseb lühemat teed pidi ka Tori eeslinna.

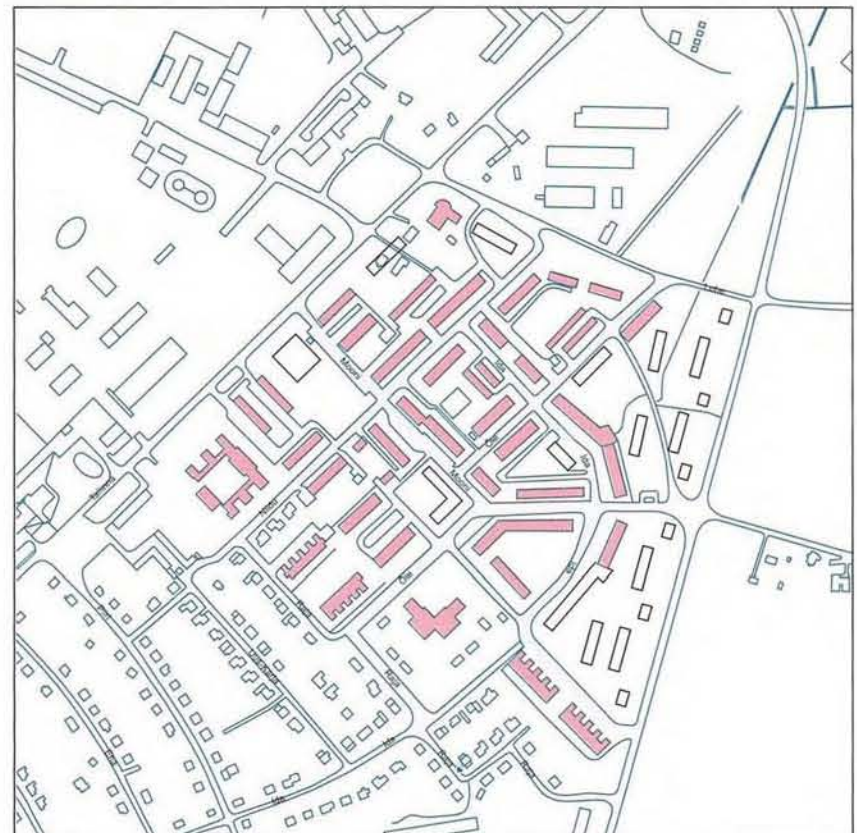
Ida-Niidu suurelamute rajooni plaan olemasolevate ja planeeritud hoonetega. M 1:8000

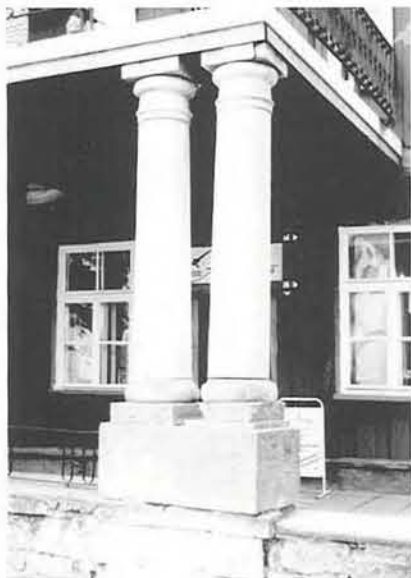
Tallinna 9
Fassaadirõdu toetavad dolomiidist paarissambad.

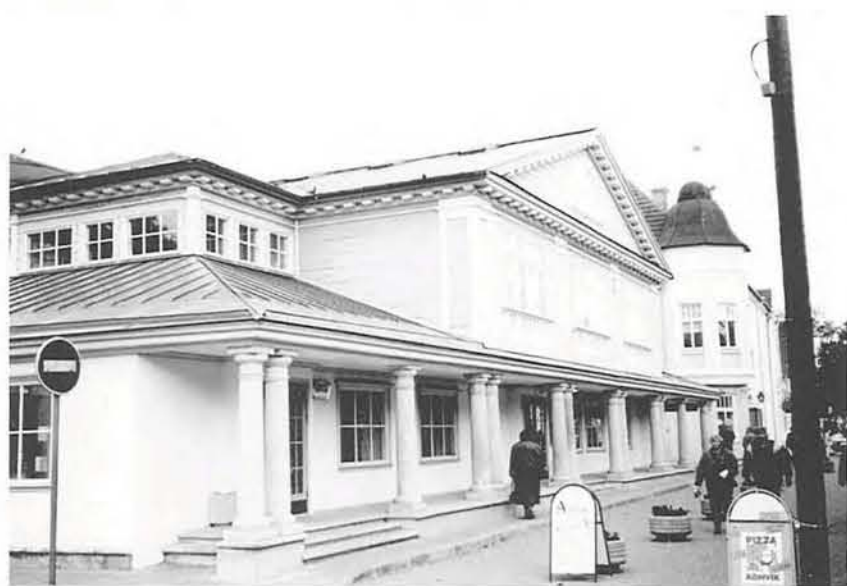
Kauba 4
Ühekorruselisele kivist kaubamajale rajati 1853. a. juurde paarissammastega sammaskäik ja teise korruse rikkaliku dekooriga puidust kolmnurkfrontoon. Projekti koostas Kuussaare tolleaegne linnaarhitekt J. F. Schrader, juhindudes ülevenemaalistest tüüpfassaadidest. Rekonstrueerimistöde käigus (arhitekt R. Vaiksoo) anti majale pangahoone funktsioon. Osa detaile restaureeriti, kuid muudeti II korruse ehitusmahtu ja I korruse akende jaotust. 1995. a. Kuussaare parim ehtis.

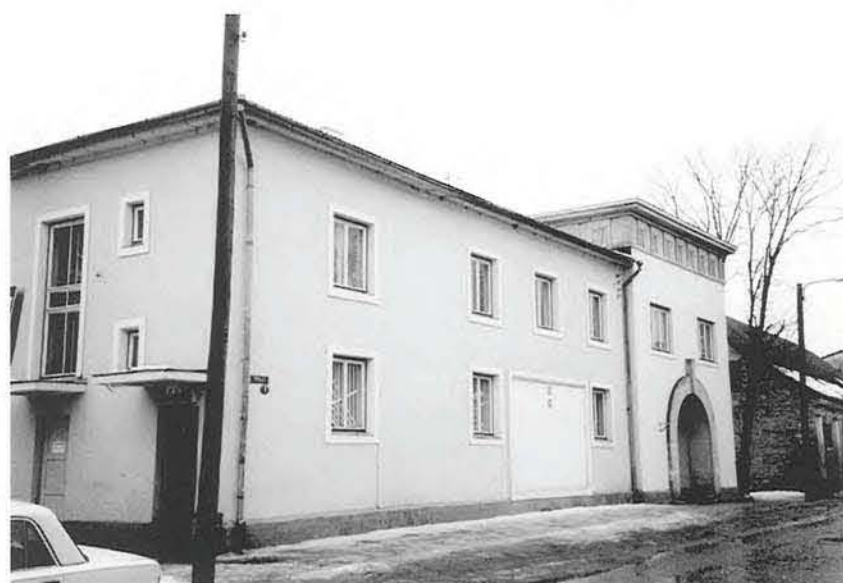
Tolli 1
Saaremaa Keskraamatukogu kahekordset lihtsat hoonemahtu ilmestab peasissepääsu ümberkaar koos lukukiviga. Dekoratiivne katusealune karniis on heaks näiteks dolomiidi kasutusvõimalustest kaasaegse arhitektuuri kujundamisel.

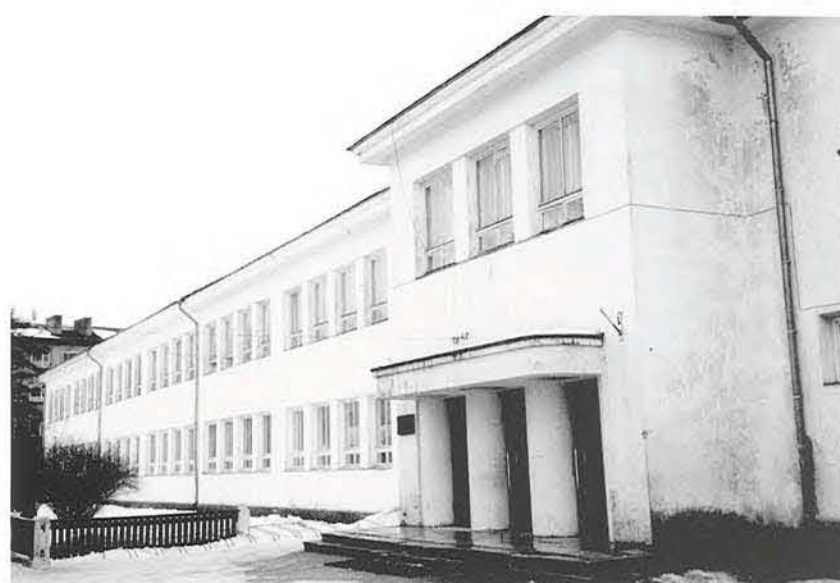
Garnisoni 16
Funktsionalistlikult lihtsates vormides Kuressaare Põhikooli (end. algkooli) hoone projekteeris linnainsener E. Haamer. Ehitis valmis 1939. a. Koolimaja pillkupüüdvaks aktsendiks on peasissepääsu kujundus.

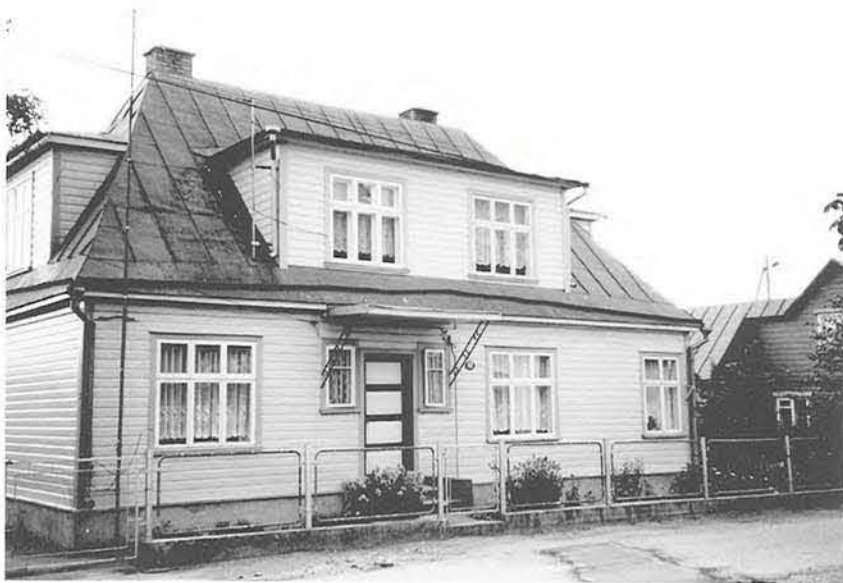
Pärna 62

Traditsionalistlikes vormides kõrge kelpkatusega elamu, mille suurtel akendel on tavapärase kolmikjaotus. Tüüpiline on varikatusega ukse lahendus selle kõrval asuvate väikeste akendega.

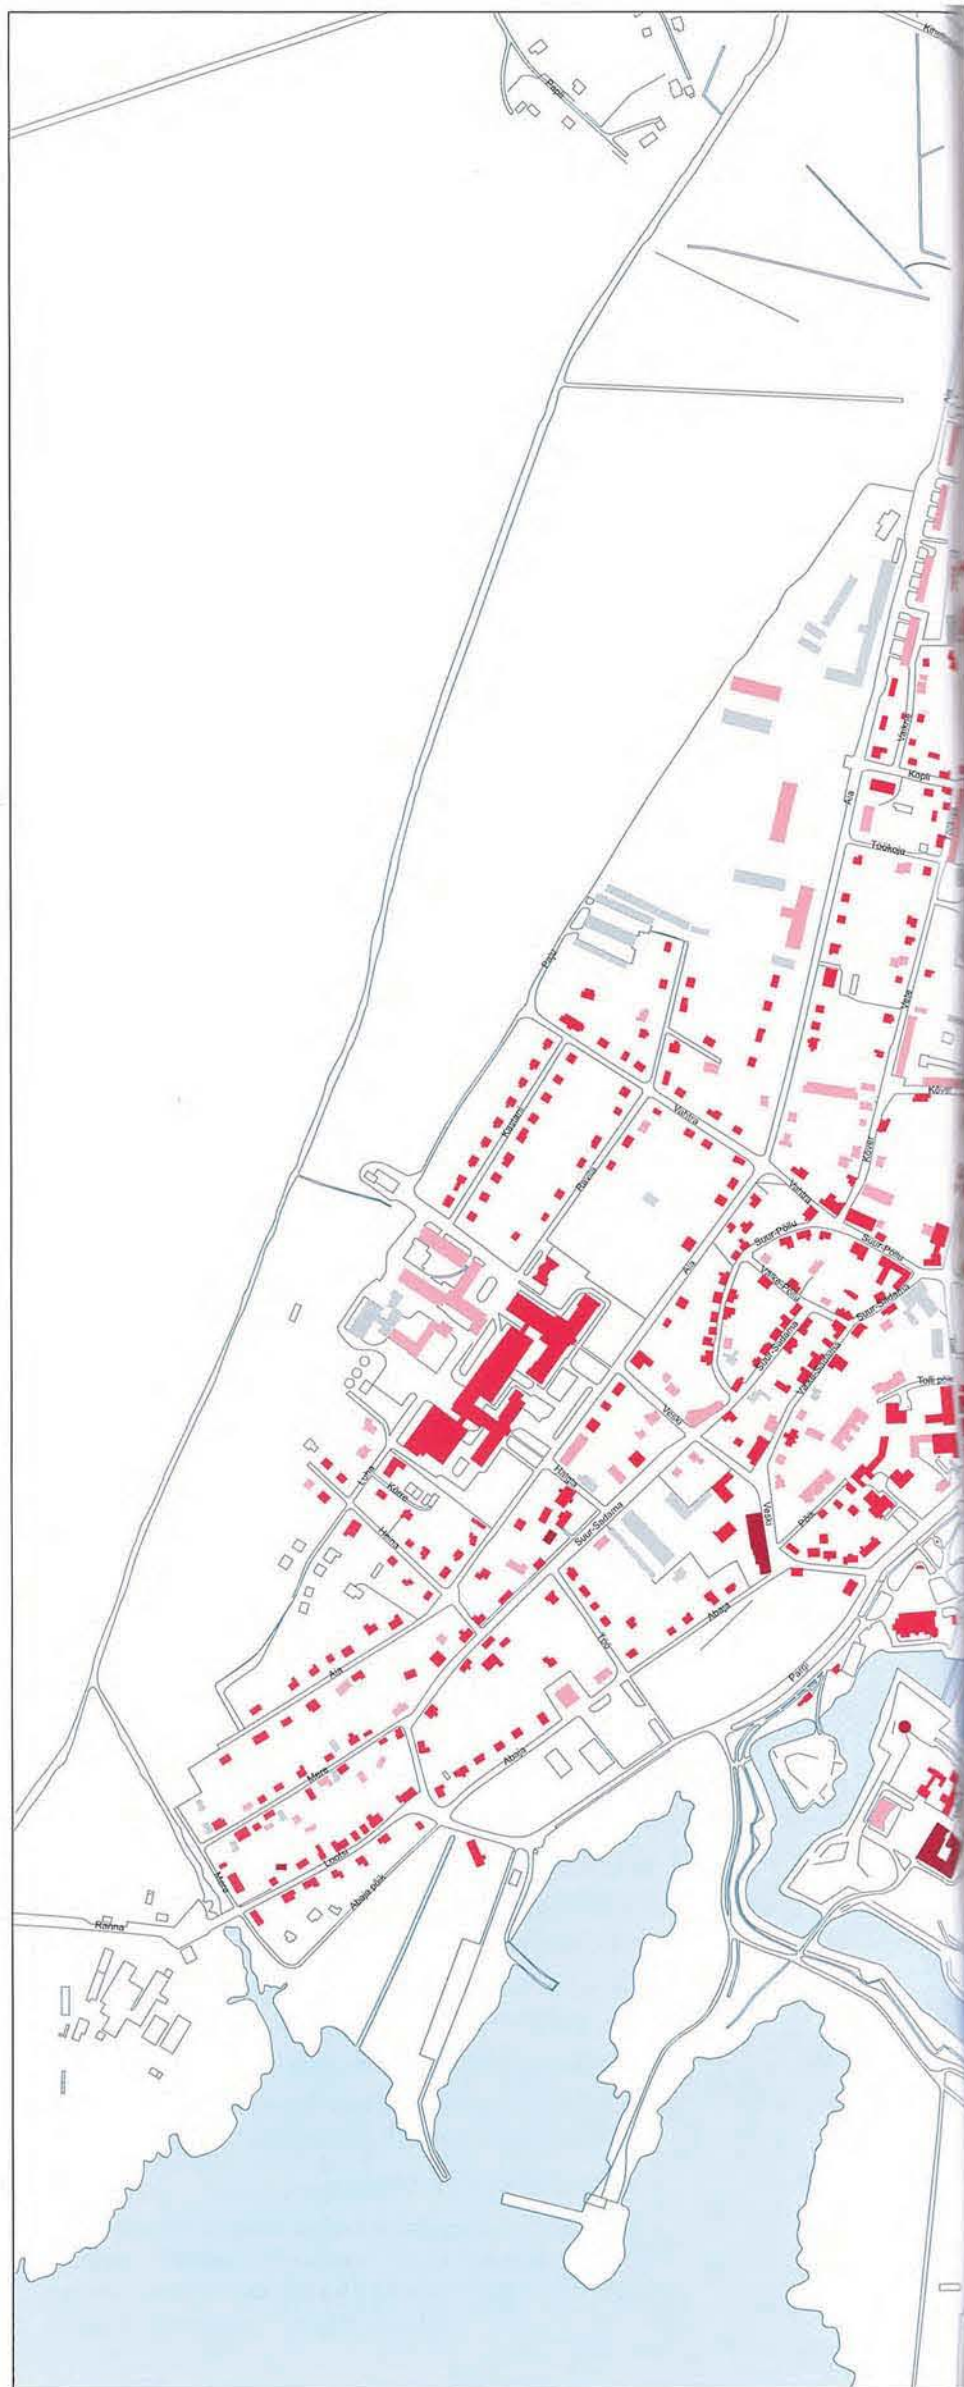
Hoonete miljööväärtuste plaan. M 1: 8000
