KORSTNATE JA KORSTNAPITSIDE HOOLDUSEST

Korstnapits

TÜÜBID JA HOOLDUS

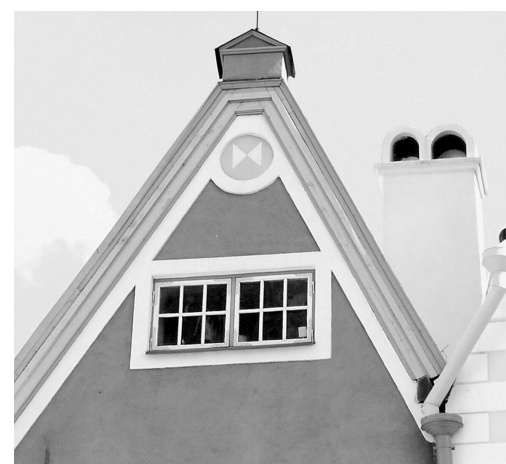
Raekoja plats 12, Tallinn (Foto: M. Loit)

■ XIV ja XV sajandi kivist linnaelamutel, ühiskondlikel- ja majandushoonetel ulatusid katustest välja tavapäraselt küllaltki kõrged, lihtsa vormiga ning otsa poolt ahenevad, ilmselt valgeks lubjatud korstnapitsid. Ka keskaegsele mõisaarhitektuurile iseloomulike vasallilinnuste korstnad järgisid enamasti sama eeskujuga.

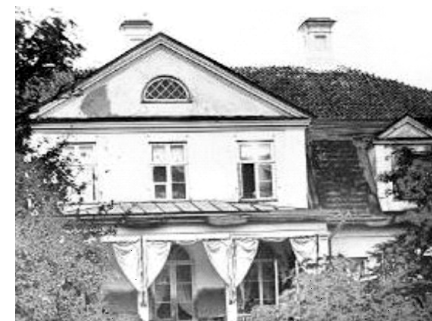
Kodasoo mõis (Foto: J. Vali kogust)

■ Uusi jooni korstnate lahendusse tõi Rootsi ajal (XVII saj.) alguse saanud ning pärast Põhjasõda jätkunud barokstiil. Sümmeetriat taotlevatel fassaadidel mängisid olulist rolli ka korstnapitsid, mis muutusid nüüd madalamaks ja jässakamaks, koosnedes soklist, tüvesest ja lõpetusest. Laienev ülaosa andis korstnaotsale tugevust ning võimaldas seda katta korstnakehandist võimalikult kaugemale ulatuva plekist „mütsiga“.

Nii tagati kogu korstna kaitse vihmavee kahjustava mõju eest. Korsten ei olnud pelgalt utilitaarne konstruktsioon, tal oli hoone arhitektuuriga kokkukõlav kujundus, mis on kahjuks sageli hilisemate ümberehituste käigus hävinenud (nt. Kodasoo ja Sagadi mõisal).

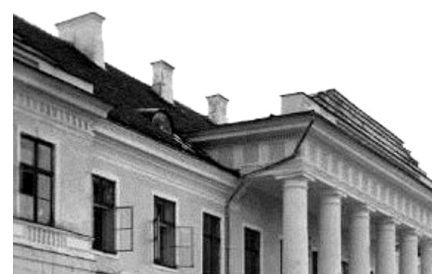
Aaspere mõis (Foto: J. Vali kogust)

■ Järgneval, klassitsismi perioodil (XIX saj. I pool) ei muutunud korstnate põhivorm võrreldes eelnevaga märgatavalt. Mõningatel juhtudel ehitati need siiski vastavalt ajastu ideaalidele sihvakamad ja elegantsemad.

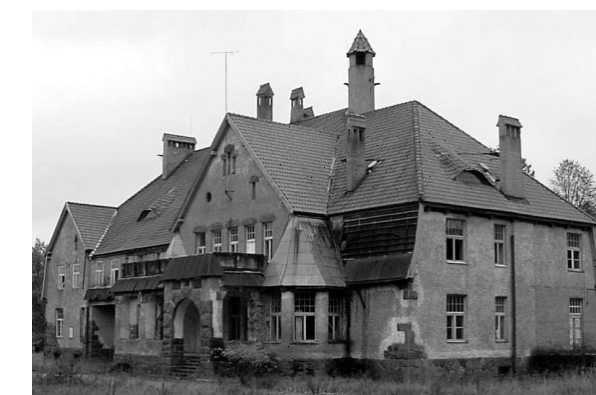
Holdre mõis (Foto: J. Vali)

■ XIX saj. keskpaiga ja XX saj. alguse arhitektuuristiilid – historitsism ja juugend – oma mänglevate romantilis-arhailiste vormidega, tõid ka korstnate kujundusse huvitavaid lahendusi. Korstnapitside fantaasierikkad ja dünaamilised vormid loiid tõeliselt maalilisi katusemaastikke.
