Kirikute hooldusraamat

**Muinsuskaitseamet
Tallinn 2007**

Raamat on valminud riikliku programmi „Pühakodade säilitamine ja areng“ raames.

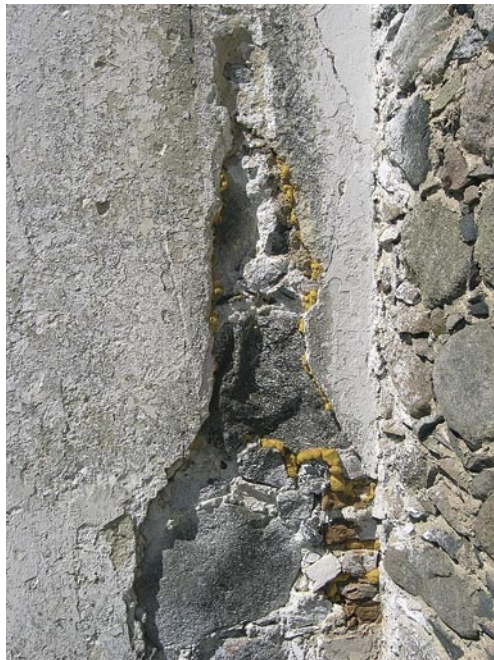
1. Svammina vett imav montaaživaht.
Foto K. Tooming

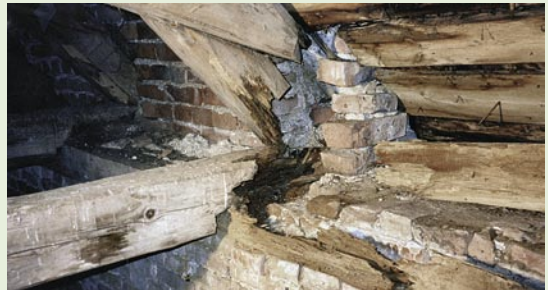
5. Katuse kandekonstruktsioonide seenkahjustused räästapiirkonnas. Foto Ü. Puustak

- *Pööra tähelepanu ka katusel ning tornikiivril paiknevate redelite ja julgestusraudade olukorrale. Need peavad vastama tänapäevastele ohutusnõuetele.*
- *Kontrolli katuse kandekonstruktsioonide ja aluskatuse seisukorda. Selgita, kas on seen- või mardikkahjustusi. Eriti tähelepanelikult suhtu müürlattide ja sarikate ühenduskohtadesse räästapiirkonnas (ill 5).*

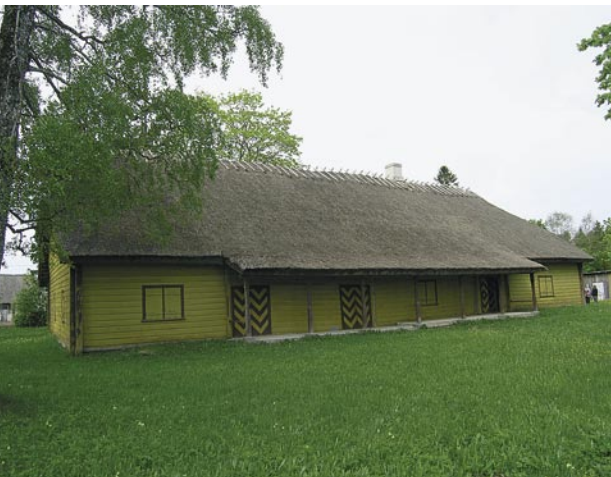
7. Hageri vennastekoguduse palvela, mida katab kena ja vastupidav roogkatus. Foto K. Tooming

Nõrgim koht katusel on selle hari. Arusaam, et õlg- või roogkatus imab vett ja kogub niiskust, ei pea paika. Vesi kandub järsu kalde ja ühtlase pinnaga katuselt kõrrele kõrrele voolates kiiresti alla ega jõua alumistesse kihtidesse. Mida järsem on katus, seda kauem ta ka kestab. Tänapäevani ei ole kindlale seisukohale jõutud küsimuses, kas sammal teeb katusele rohkem kahju, sest ta kogub endasse niiskust ja säilitab seda, või pigem head, sest ta moodustab kõrtele loodusliku lisakatte. Üldiselt ei peeta sambla kasvu õlg- ja roogkatustel liialt suureks probleemiks. Pigem on see märk katuse väarikast vanusest.

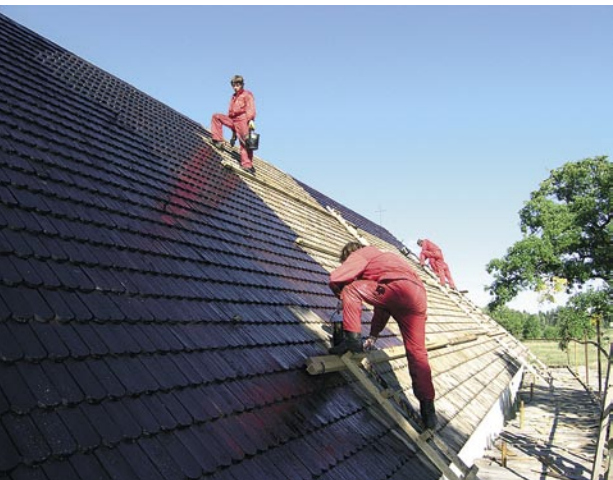
9. Kimmkatuse tõrvamine. Mitmekesi tehes läheb töö kiiremini. Foto K. Tooming

Tõrvamine (ill 9)

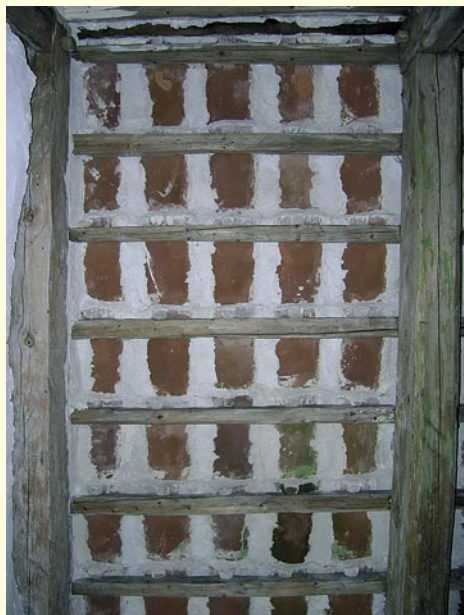
12. Altpoolt lubimördiga määritud kivikatust. Lubimördiga määrimine teeb katuse vett ja tuisku pidavaks. Foto K. Tooming

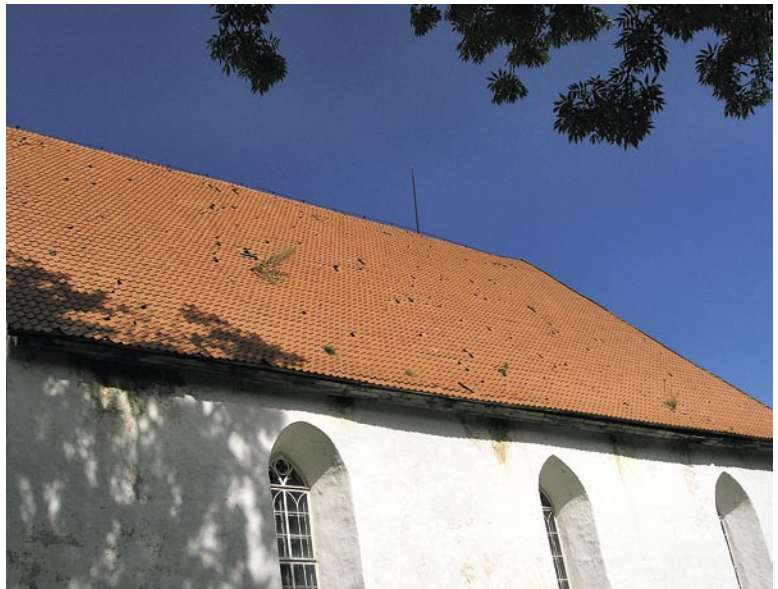
11. Ebakvaliteetne katusekivi. Foto K. Tooming

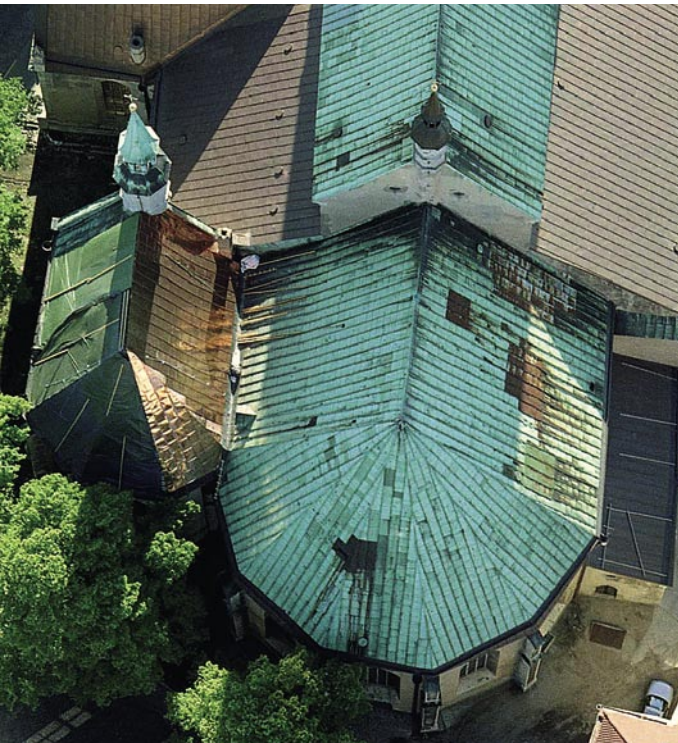
13. Vaskplekile iseloomulik aja jooksul tekkiv paatina. Foto P. Säre

Vaskplekk on plekkidest vastupidavam (võib kesta üle 300 aasta), kuid ka kalleim katusekattematerjal. Vaskpleki eelisteks on hea töödeldavus (pehmus) ning vananemisel kaitsva roheline paatina moodustumine pleki pinnale (ill 13). Puuduseks on asjaolu, et vaskplekilt alla voolav vesi võib määrida naabruses olevaid pindu ning tekitada näiteks kokkupuutel tsingitud terasplekiga viimasel elektrokeemilist korrosiooni.

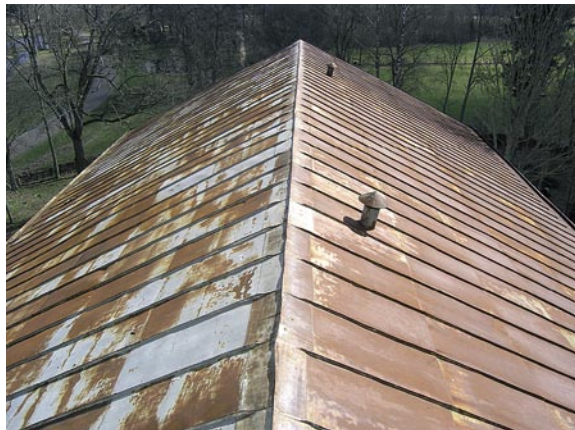
14. Hooldamist vajav plekk-katus. Foto K. Tooming

Plekk-katuse suurim vaenlane on rooste ehk korrosioon (ill 14). Roostetamine saab sageli alguse metalli kaitsva kihi mehaanilistest kahjustustest ja vee kogunemisest. Roostetamist põhjustavad ka õhus leiduv saaste ning katusele kogunev niiskust hoidev prügi. Muu hulgas kahjustab plekki kontakt mõnede teiste metallidega, kui niiskuse toimele tekib nende vahel elektrokeemiline korrosioon. Näiteks ei sobi raud kokku vase ja roostevaba terasega. Plekk-katuse olulisimaks hooldusvõtteks on selle regulaarne värvimine.

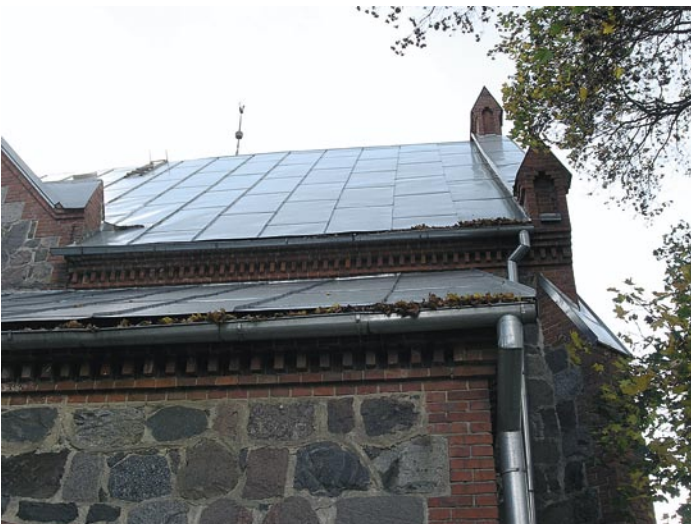
15. Puhastamist vajavad vihmaveerennid.
Foto K. Tooming

- Neelukohad ja vihmaveerennid peavad olema puhtad oksarisust, seemnepurust ja lehtedest (ill 15).
- Kontrolli roosteplokkide ja lekete olemasolu, jälgi niiskuslaike vihmaveerennide ja -torude ümbruses.
- Kontrolli räästarennide ja vihmaveetorude stabiilsust (materjali tugevus, klambrite ja kinnituste korrasolek).
- Kontrolli vee- ja katteplekkide olemasolu ja funktsionaalsust hoone eri osadel.
- Maapinnale jõudnud sademeveed juhi kiiresti hoonest eemale. Väldi vihmaveetorude sellist lõpetust, mille puhul vesi pritsib vastu hoone seina või kus piisav äravool pole tagatud.

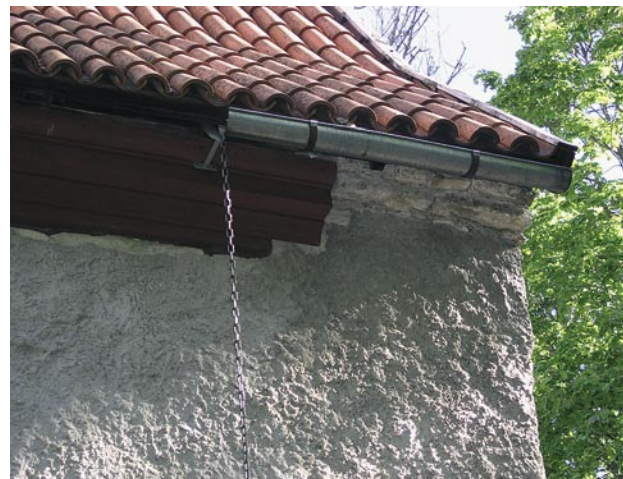
16. Räästarennile riputatud kett, mis asendab suurepäraselt vihmveetoru. Foto K. Tooming

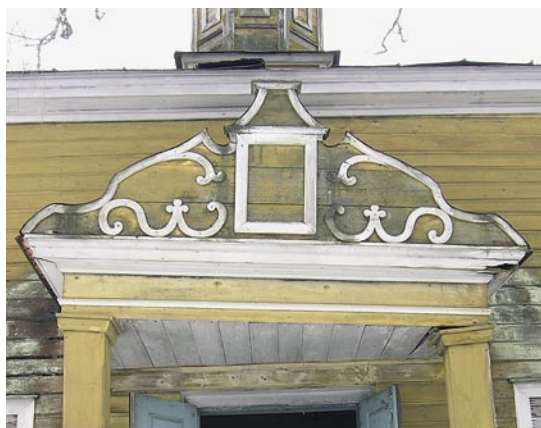
17. Kahjustatud, kuid restaureeritav puitdekoor.
Foto K. Tooming

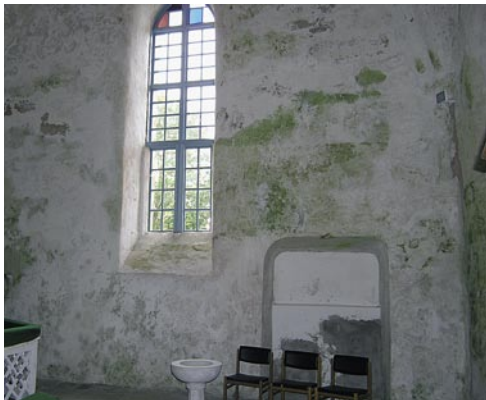
18. Seinte liigniiskusest märku andev rohevetikas. Foto K. Tooming

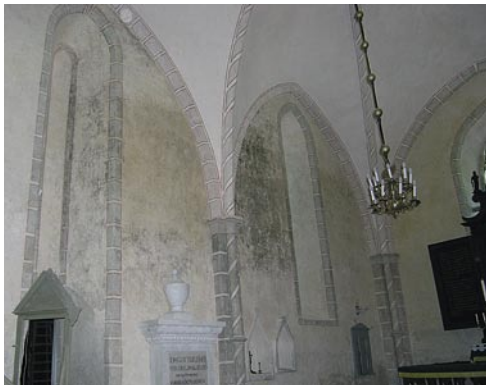
19. Koguduselikemete tervisele ohtu kujutav hallitus. Foto K. Tooming

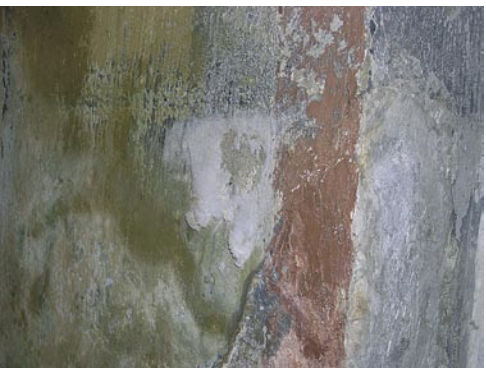
20. Seintele valge vatitaolise kihina kristalliseerunud soolad. Foto K. Tooming

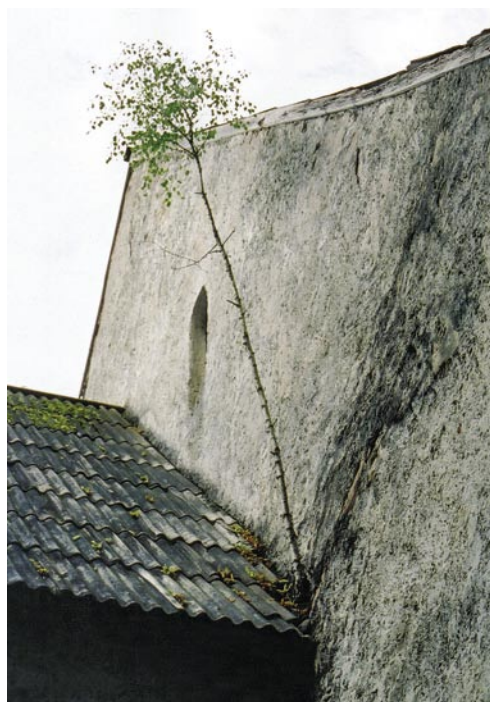
21. Müüripraos kasvama hakanud puu.
Foto Ü. Puustak

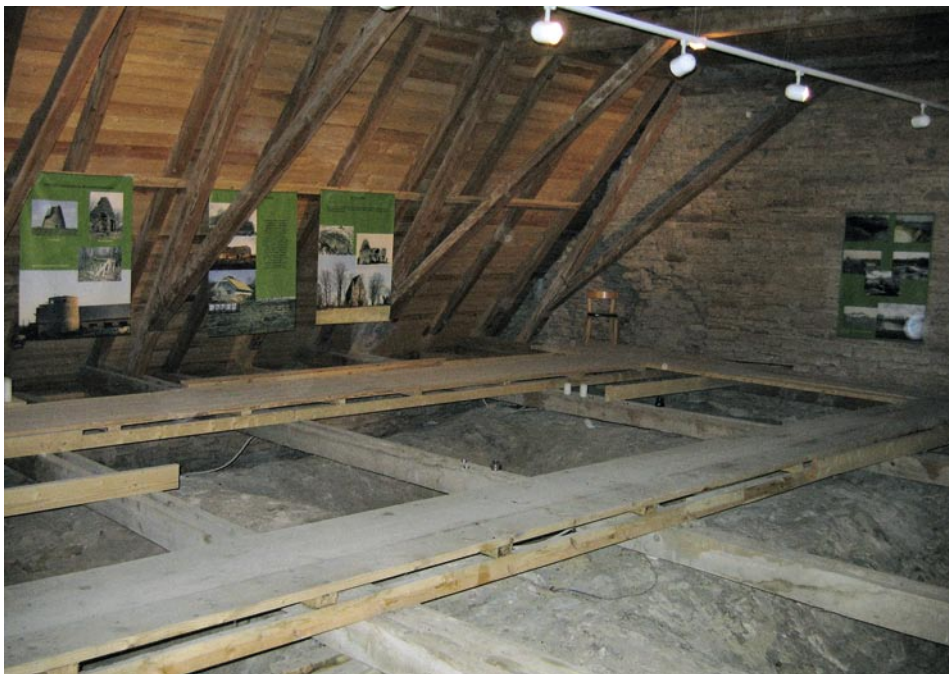
22. Puidust käiguteed ja elektrivalgustus võlvidepealsel. Foto L. Kurik

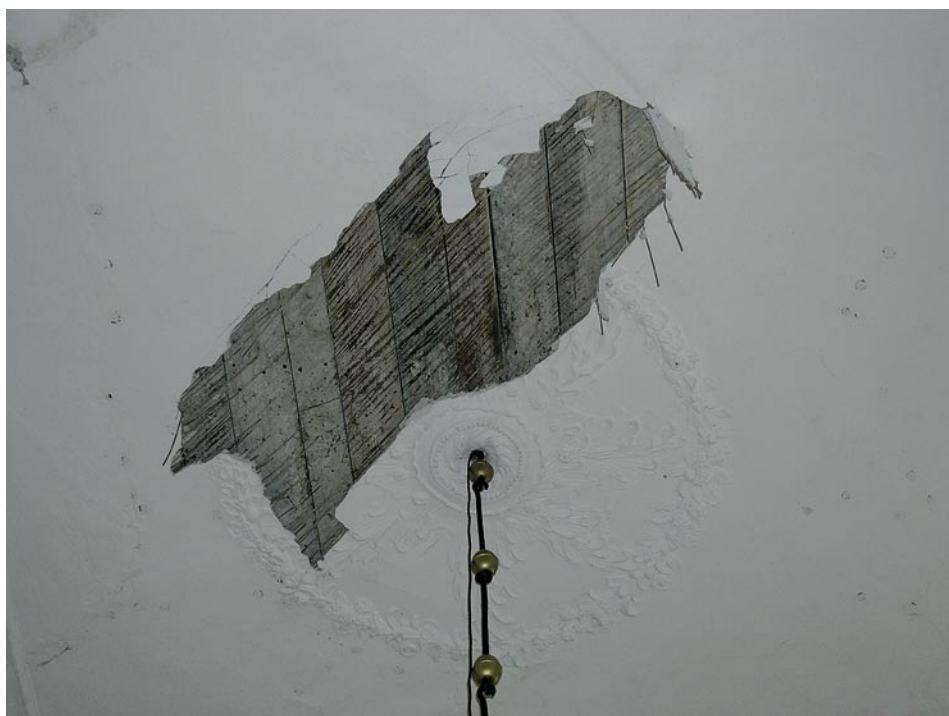
23. Läbisajust rikutud puitlagi. Foto K. Tooming

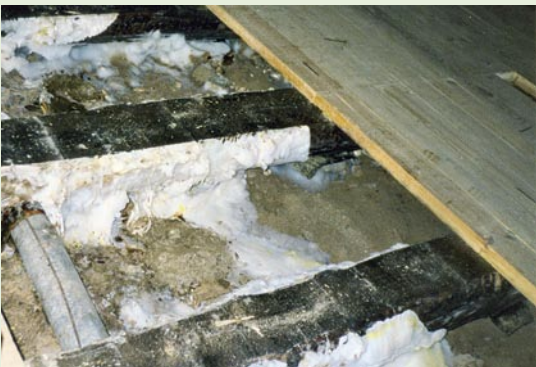
25. Õhkvahega laudpõranda alla sokli tuulutussavade puudumise või nende suletuse tõttu tekkinud mädanikseened. Foto Ü. Puustak

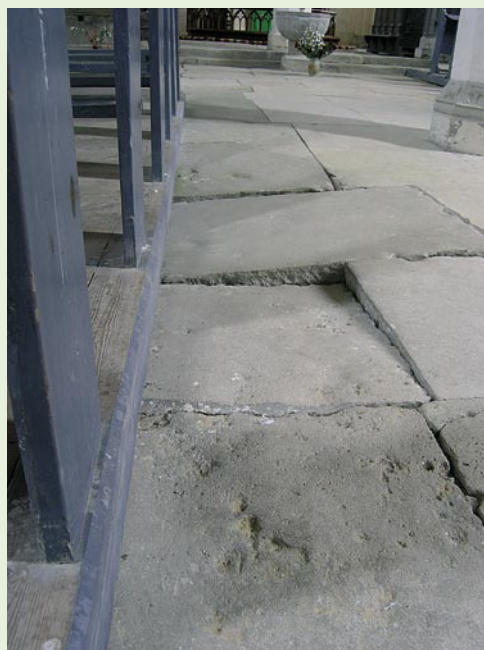
26. Vajunud kiviõrand.
Foto M. Loit

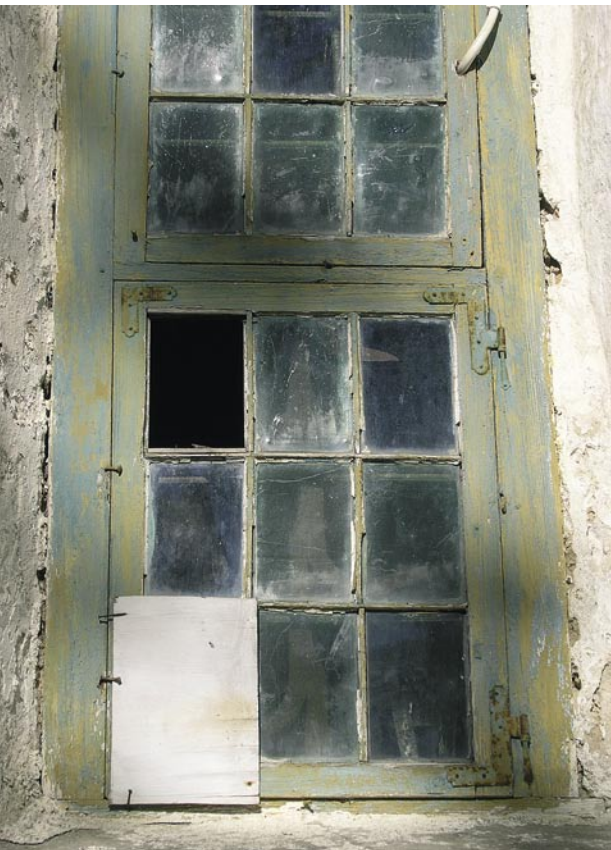
28. Ajutiselt vineeritükiga kaetud purunenud aknaruut.
Foto K. Tooming

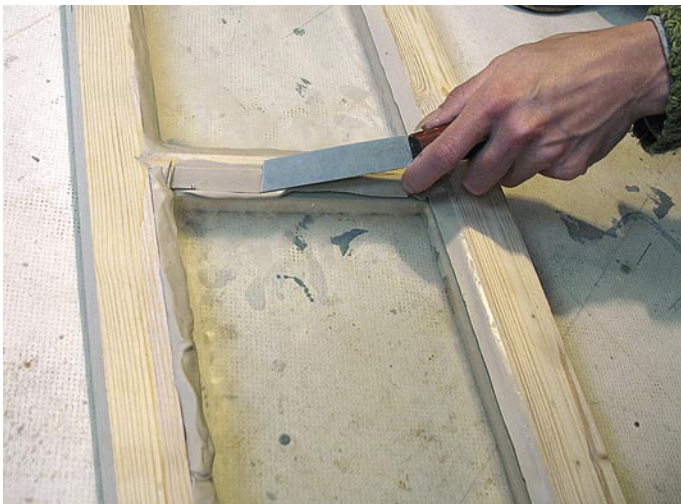
29. Kiti silumine spetsiaalse kitinoaga. Foto K. Zova

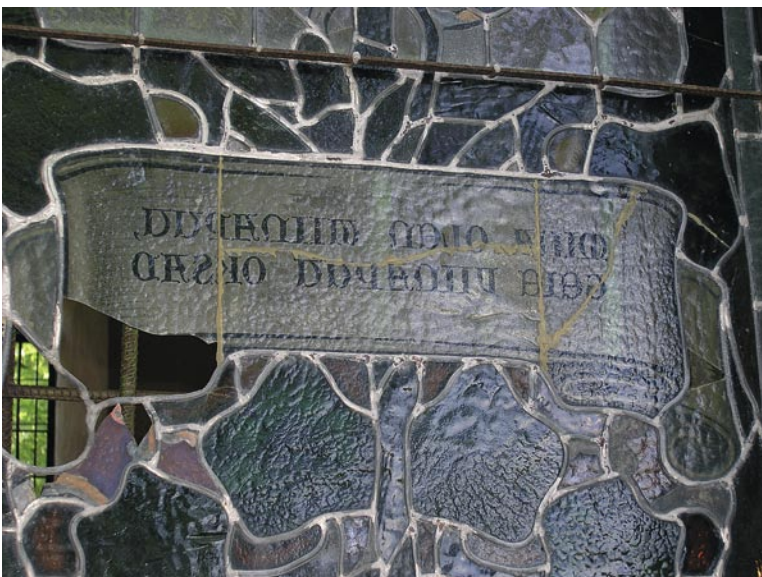
30. Purunenud vitraažaken. Foto M. Loit

Teine väsimine on mehaaniline. Kuna pliil puudub elastsus, siis mängib vitraaž tuule survele, aga ka ukse avamisel, vajudes kord sisse-, kord väljapoole. Selle liikumise eest peavad akent kaitsma töökorras tuuleraud.

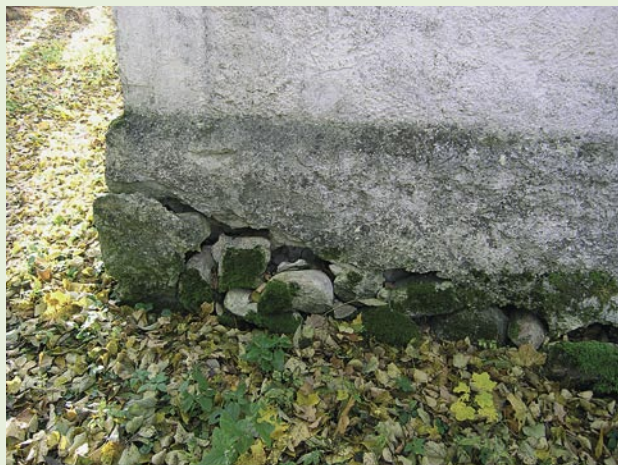
31. Kahjustunud sokkel. Foto K. Tooming

- Kuna vundamendi ja sokli kahjustuste (ill 31) puhul võib sageli olla tegemist insenerlike probleemidega, ei ole neid mõistlik hakata iseseisvalt lahendama. Kõrvalekallete ilmnmisel teavita olukorrast esmalt Muinsuskaitseameti kohalikku inspektorit.

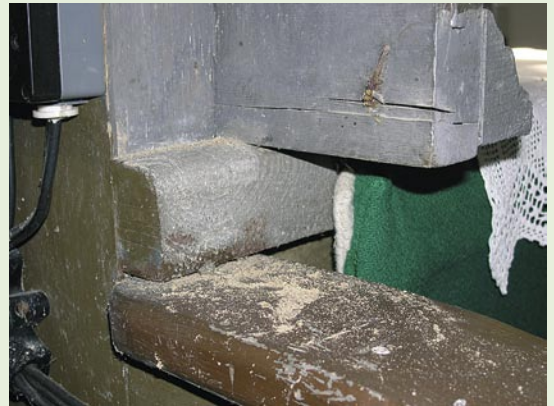
34. Mardikkahjustusele viitav hele puidupulber.
Foto M. Loit

- Kontrolli, kas esemetel leidub värskeid puidukahjurite lennuavasid või maas puidupulbri kuhjakesi (ill 34). Eriti tähelepanelik ole suve lõpul ja sügise alguses. Kui võimalik, vii mardikate kahjustatud esete puitesemete juurest ära.

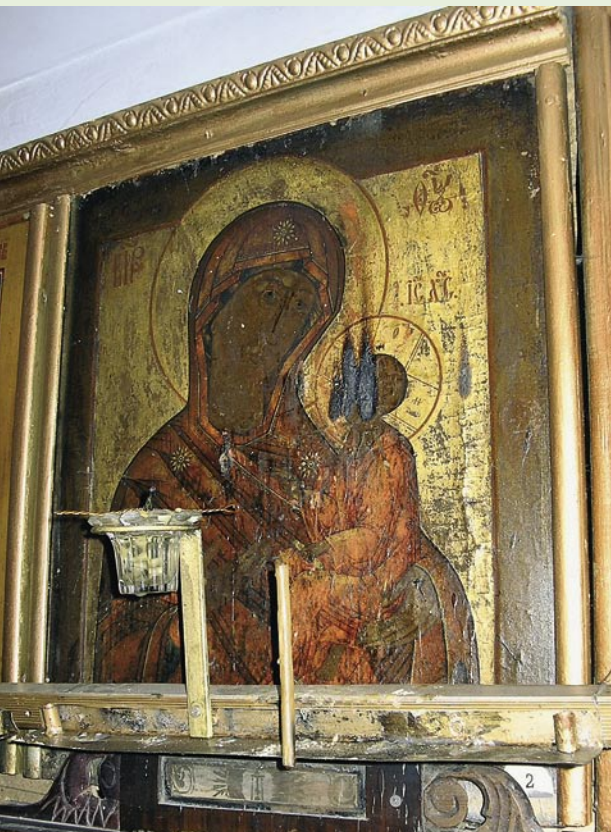
35. Icoonile liiga lähedale asetatud küünla kahjustatud maalipind. Foto Ü. Jukk

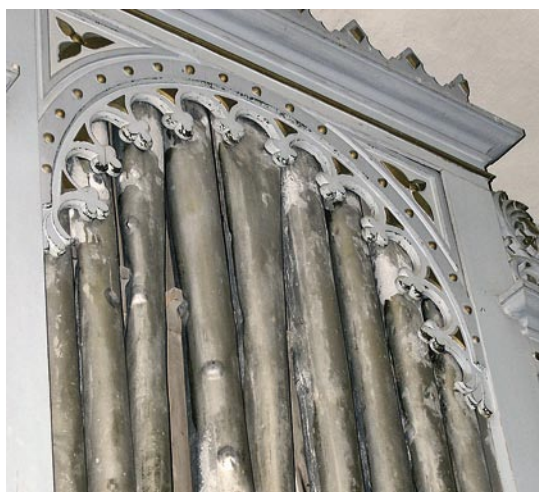
39. Tinakatku tekitatud kühmud materjali pinnal. Foto K. Tooming

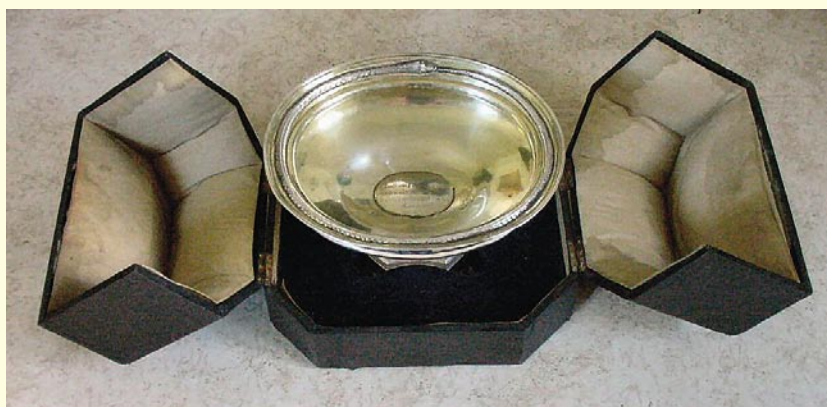
40. Hõbeese kaitsvas vutlaris. Foto Ü. Jukk

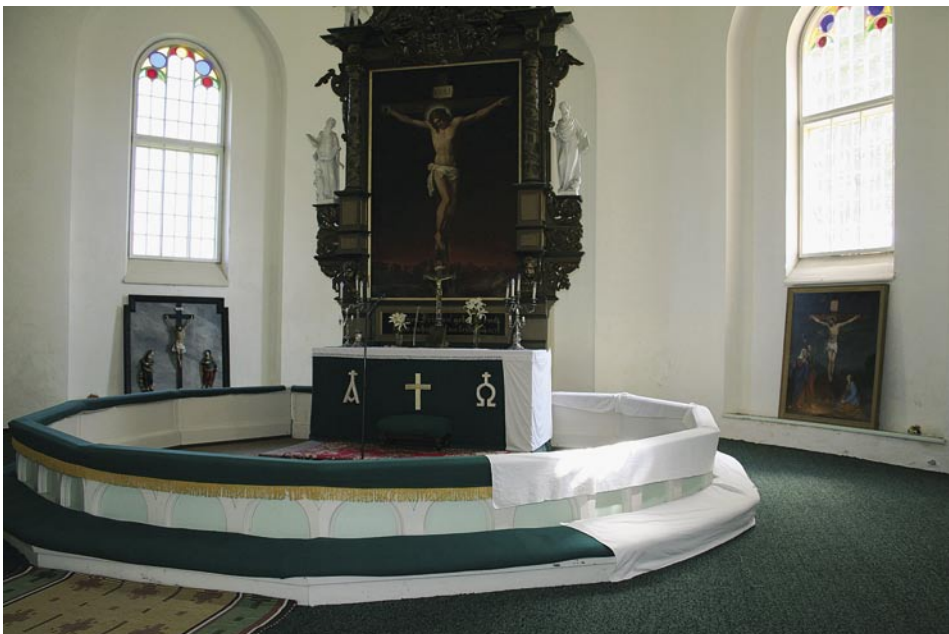
46. Altariaia katete kaitsmine päikesevalguse eest. Foto M. Raabe

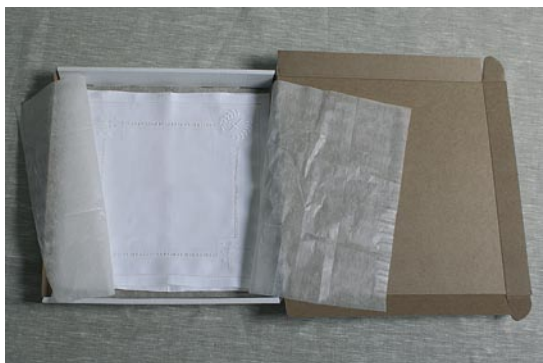
47. Tekstiili hoidmine karbis. Foto M. Raabe

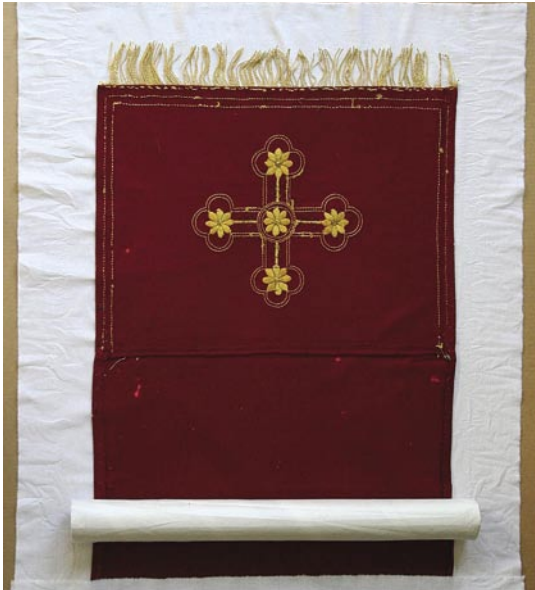
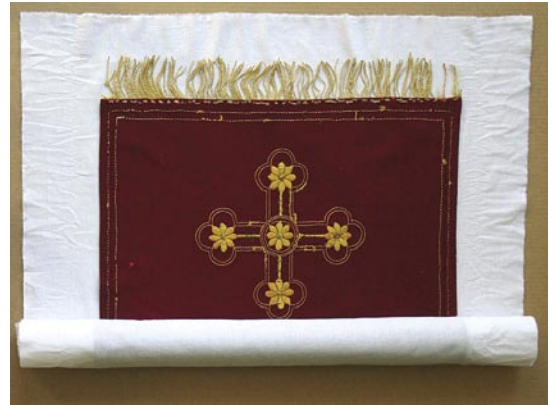
48. ja 49. Tekstiili rullimine papist torule. Fotod M. Raabe

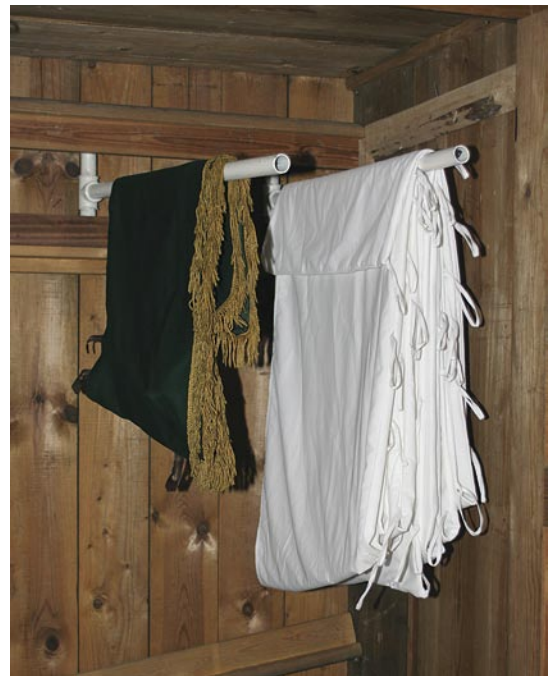
50. Üle toru laotatud kantsli ääre ja altariaia katted.
Foto M. Raabe

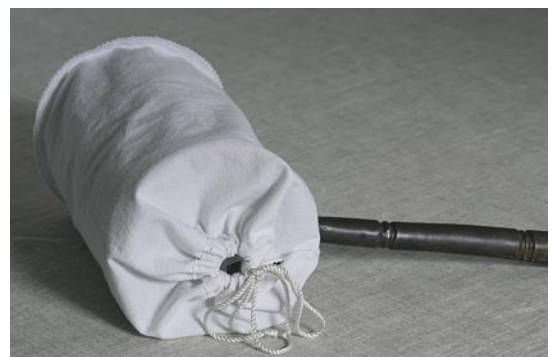
51. Kangast õmmeldud kaitseümbrises korjanduskott.
Foto M. Raabe

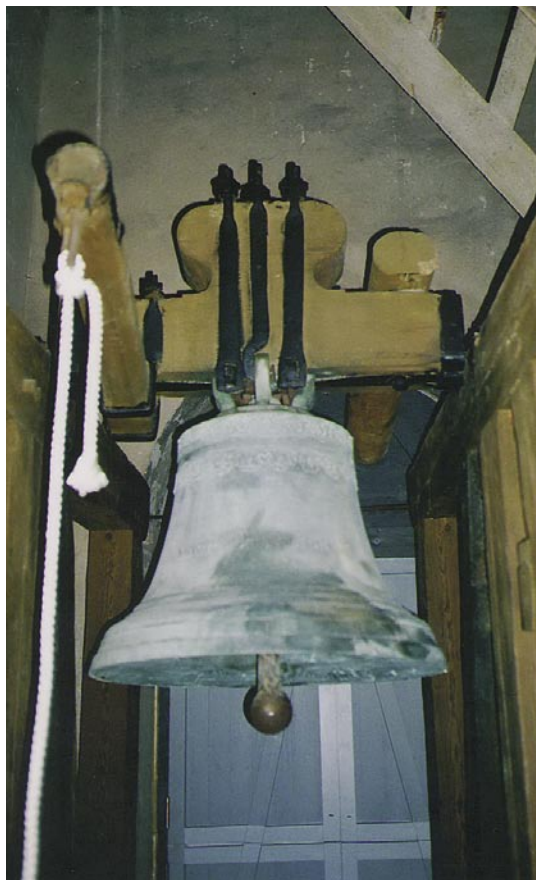
52. Helistamisel pannakse kell koos kandmikuga kiikuma kandmiku küljes oleva pulga külge seatud nõörist või trossist tõmmates. Foto T. Mäeväli

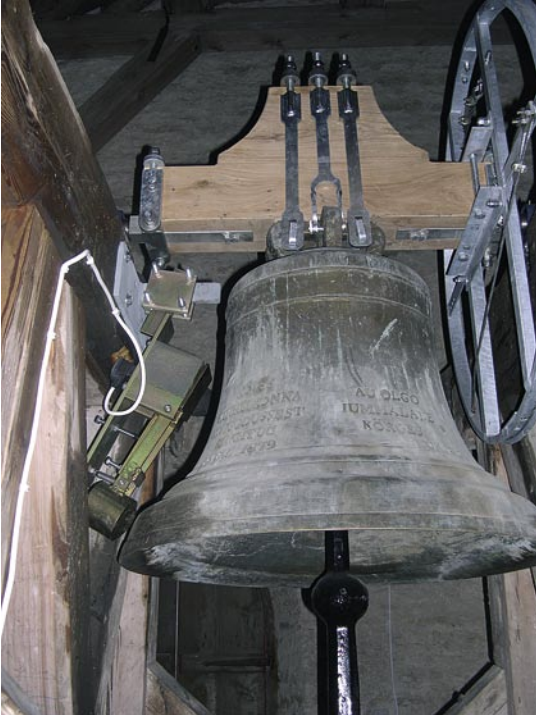
53. Elektrilise löögimehhanismiga kell. Foto T. Mäeväli

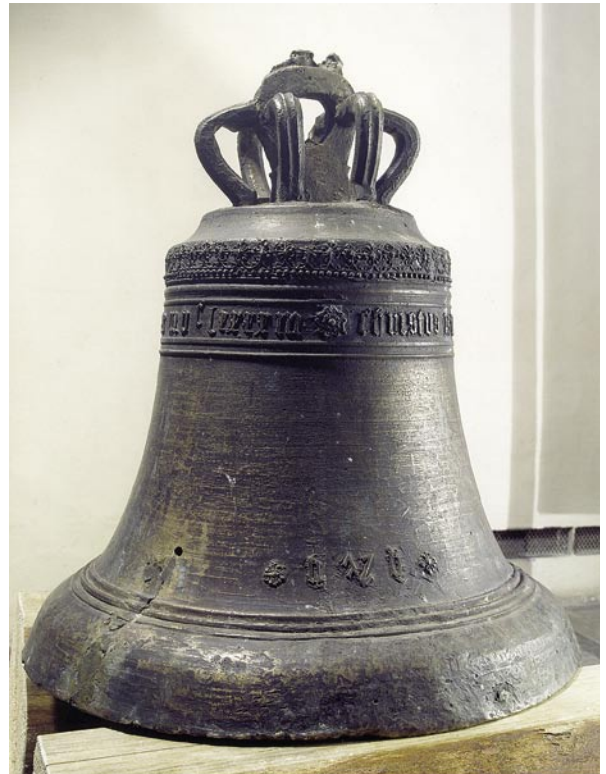
55. Asjatundmatu kasutamise tõttu mõranenud kell. Sellist kella ei tohi enam helistada ega lüüa.
Foto P. Säre

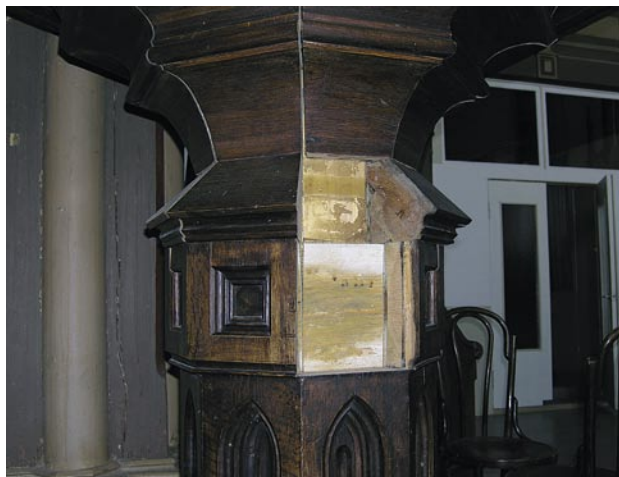
57. Ühendustest lahti kuivanud kantslijalg. Foto K. Tooming

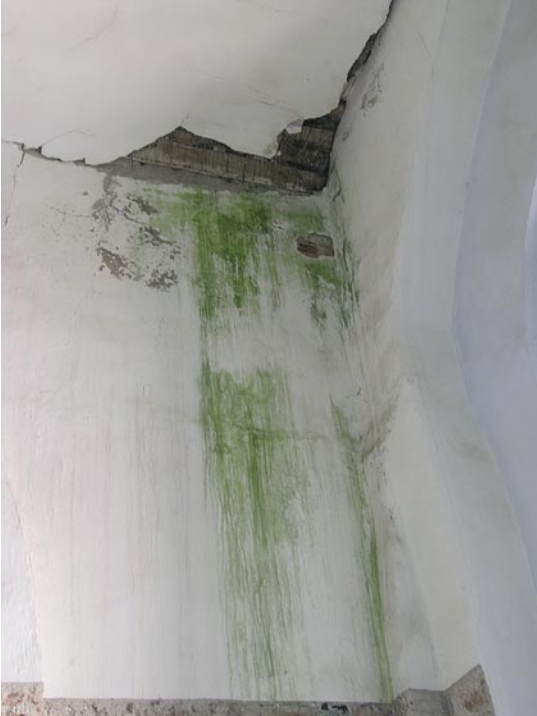
58. Liigniiskuse allikas kirikus. Foto K. Tooming

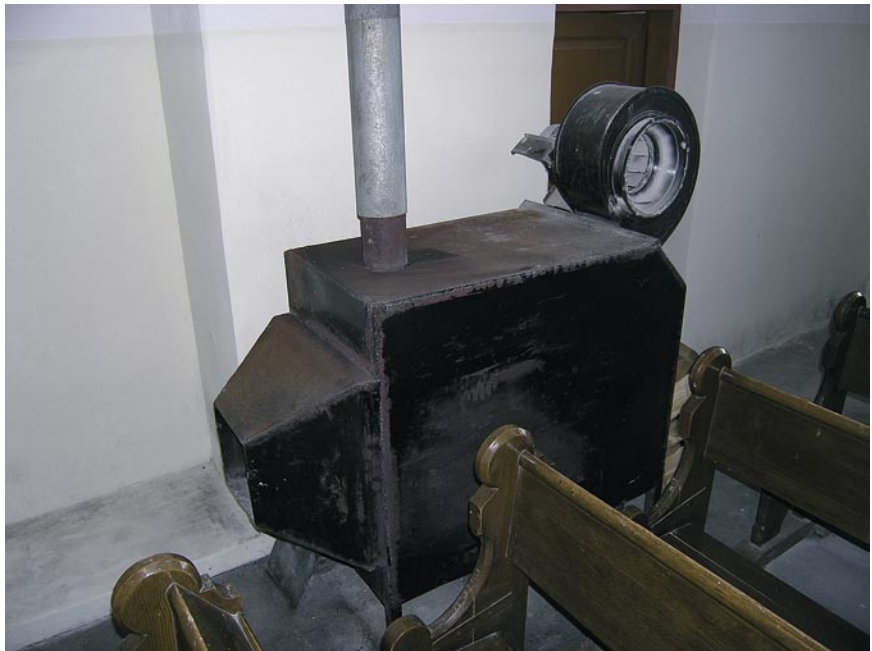
59. Kirikusse sobimatu küttekeha. Foto K. Tooming

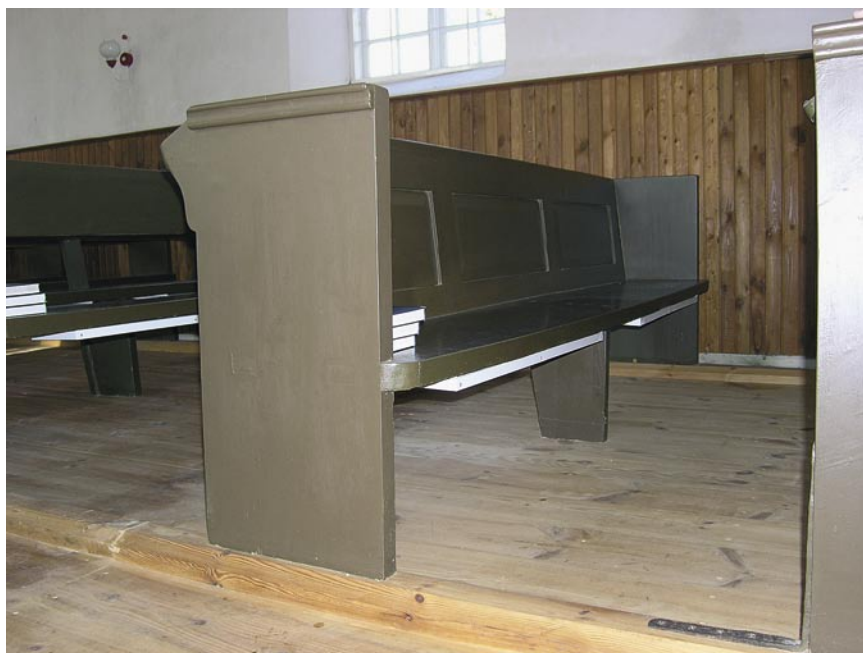
60. Pinkidealune küte kui üks võimalikke küttelehendusi. Foto K. Tooming

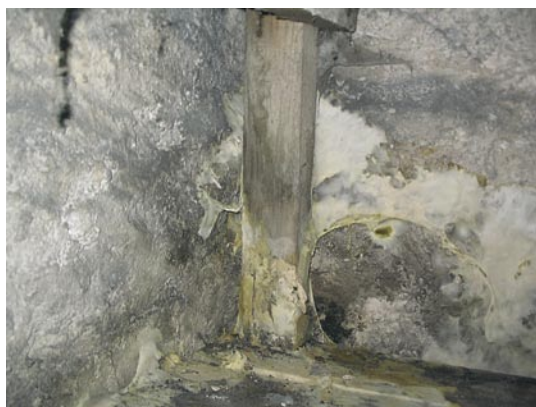
61. Niiske kivimüüri vastu asetatud puidus tekkinud seenkahjustus, mida on ka palja silmaga näha.
Foto U. Kallavus

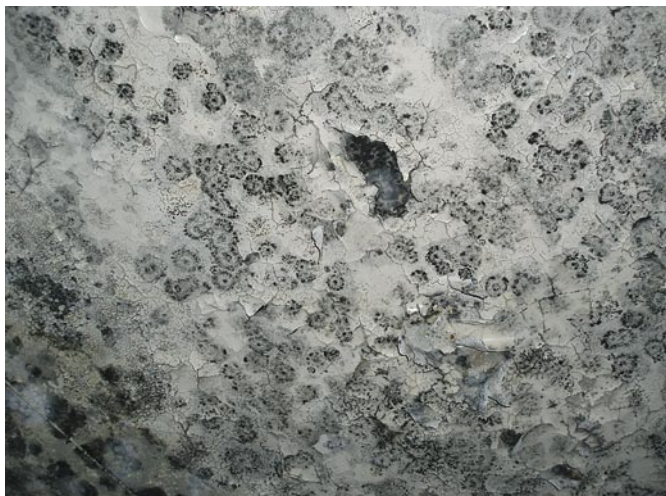
62. Hallitusseente koloonia. Foto U. Kallavus

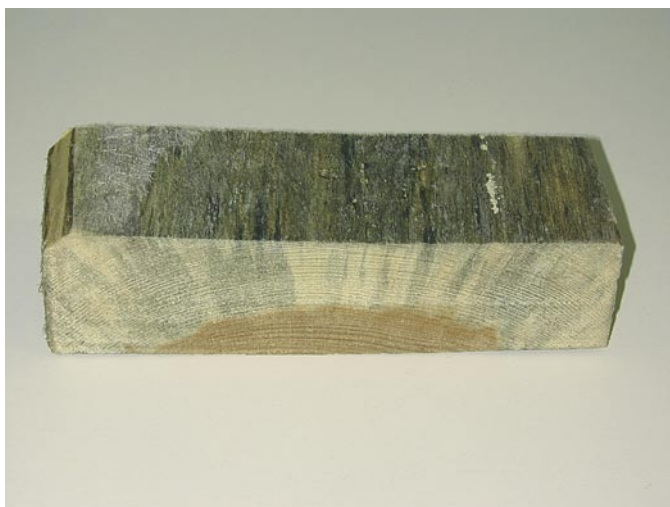
63. Sinest nakatunud puit. Foto U. Kallavus

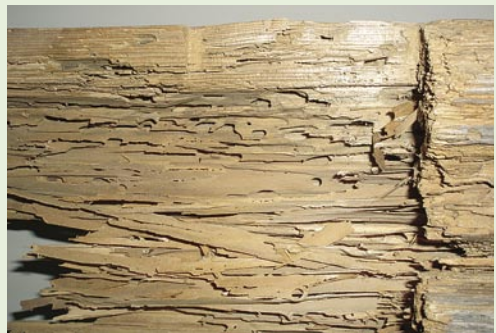
65. Mardikkahjustusega puidu laastatud sisemus.
Foto U. Kallavus

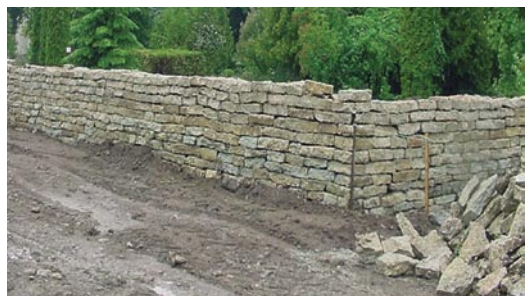
70. Piirdemüüri korrastamine sama materjali ja samade vōtetega, mida kasutati müüri ehitamisel. Foto I. Māesalu

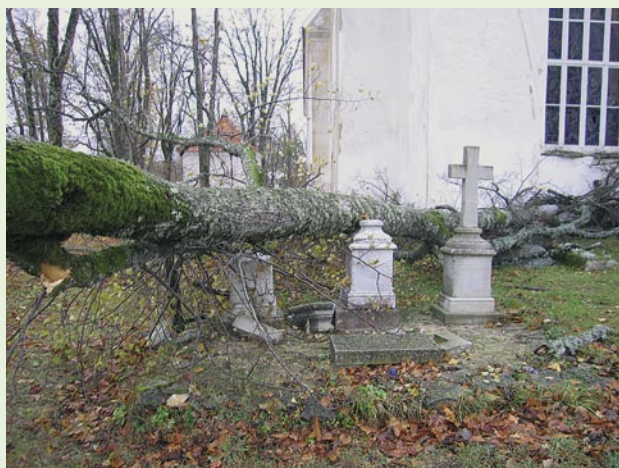
71. Tormiga murdunud puu on kahjustanud nii hauatähiseid kui ka kirikuhoonet.
Foto K. Tooming
