THE ROAD PAPER

Teeleht

MAANTEEAMETI

RAUDTEEÜLESÕIDUKOHTADE OHTLIKKUS JA SELLE HINDAMINE

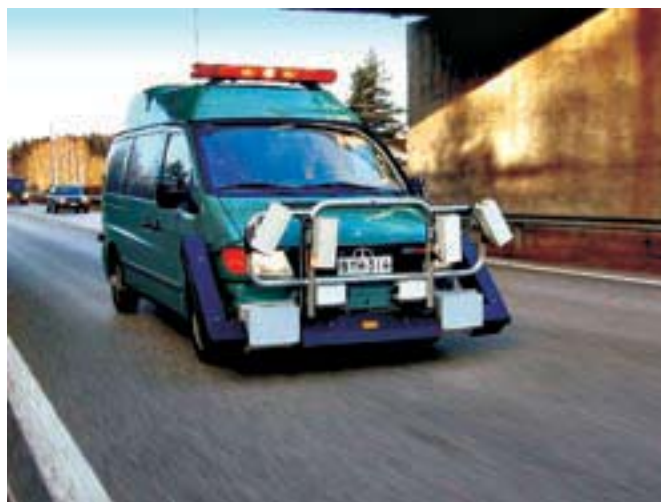
Pildil on VTT (Soome Riiklik Tehnouringute Keskus) PTM-auto, millega saab mõõta nt teepinna roopasügavusi ja pikisuunalist ebatasasust.

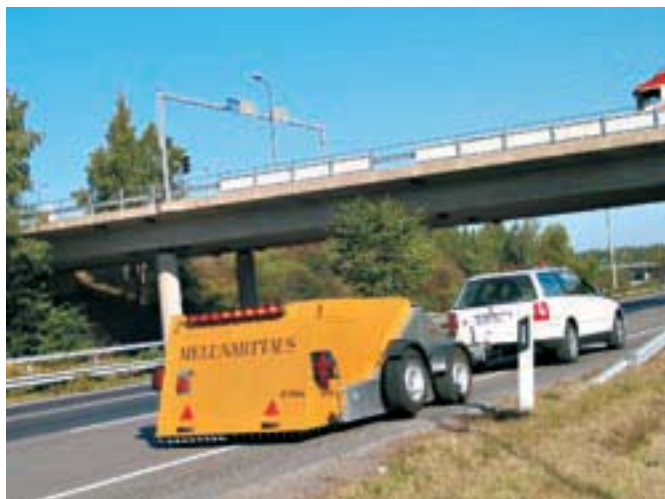
TKK autolaboratooriumis välja töötatud seadet NOTRA (Noise Trailer) kasutatakse teekatte müraomaduste määramisel

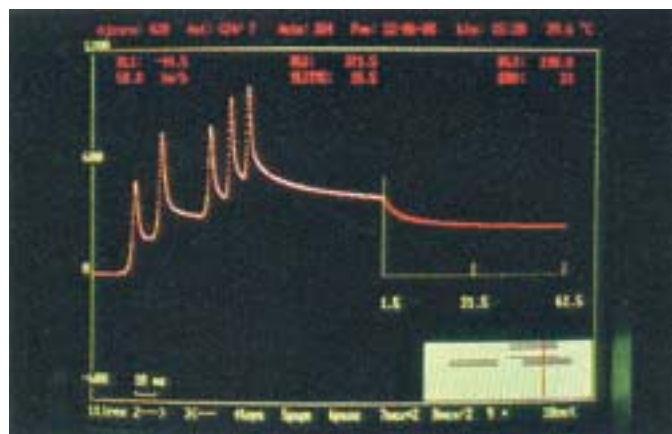
Joonis 1. Sõiduki poolt põhjustatud kate põikne deformatsioon

Näitena on joonisel 1 mõõtmisignaali põiksest deformatsioonist. Katte temperatuur oli umbes 40 °C ja koormavaks

sõidukiks poolhaagisega veok supersingelkummidega. Jooniselt on näha, et sõiduk on põhjustanud nii kate taastuvaid kui ka püsivaid deformatsioone, mis ei taastunud minutilise jälgimisaja jooksul. Deformatsiooni seisukohast on lähestikku asuvad supersingelrattad kõige kahjulikumad.

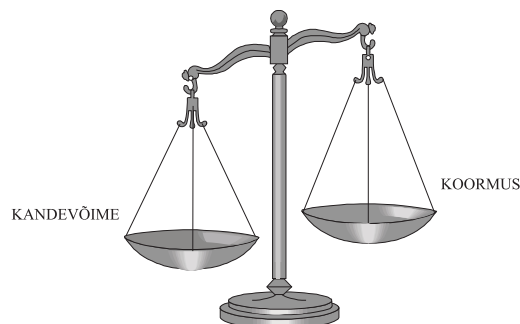
Joonis 2. Teede kandevõime – koormus

Sideineta töötlemata tarindikihtide ülesandeks on jagada koormust selliselt, et loodusliku pinnase püsiv deformatsioon ei oleks liiga suur, teiselt poolt peab see olema sideainetega seotud kihtidele kindlaks aluseks. Kahjustumismehhanism on

püsiv deformatsioon ehk roobaste teke teekattel.

Kliima soojenemise ja liikluse kasvu vastu me vaevalt saame midagi ette võtta. Siseriiklik konkurentsivõime eeldab suuremaid veokeid, seega kasvab ilmselt teede koormus senisega võrreldes veelgi. Maanteehoius on seega ainus väljapääs suurendada teede kandevõimet. Et teed vastu peaksid, peab kandevõime olema koormusest suurem.

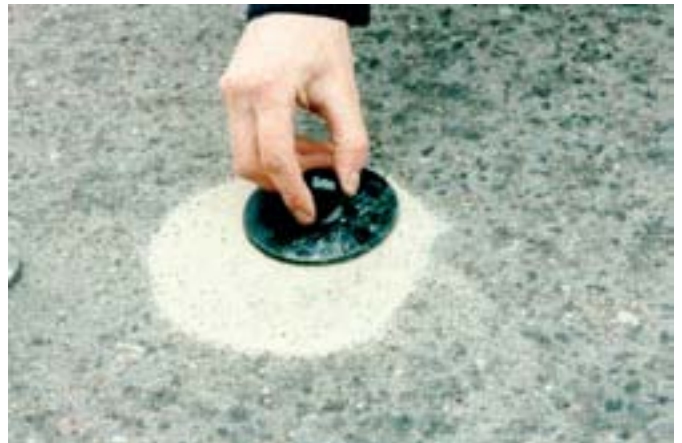
Liivaring

Informatsioon pinnatava katte kõvaduse kohta on vajalik selleks, et saada teada, kui palju surub liikluskoormus pärast pindamist killustikutera kattesse. Mida pehmem on kate, seda väiksem tuleb valida sideaine kulunorm.

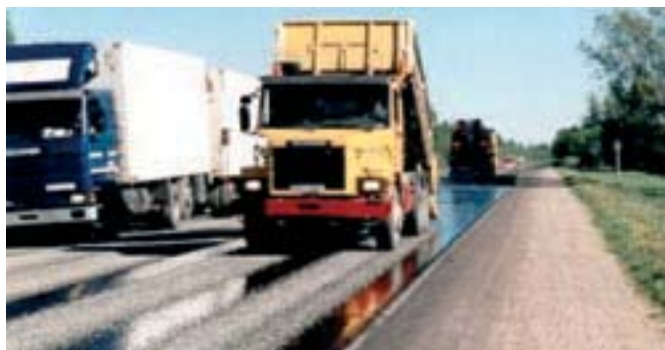
Samuti peab jälgima kivimaterjalide kasutamisel killustikutera suurust. Probleemiks on suur liiklussagedus. Sel juhul ei paku peenemad (\varnothing 5...8 mm ja väiksemad) killustikufraktsioonid laotatud sideainekihile piisavat kaitset ja talvetingimustes kasutatavad naastrehvid jõuavad kiiremini killustikku teel kinni hoidva bituumenikihini ja tulemuseks on killustiku kattelt lahtitulek just rattajälgedes.

rakendada pindamistehnoloogiat, kus rattajälje pindamiseks kasutatakse jämedamaid killustikufraktsioone (\varnothing 8...12 mm) ja mujale siis peenemaid (nt \varnothing 5...8 mm).

Niisugune tehnoloogiline lahendus on üks lihtsamaid näiteid sellest, kuidas arvestatakse konkreetse katte vajadusi, kuid samas hoitakse pilk ka kulutuste optimeerimisel.

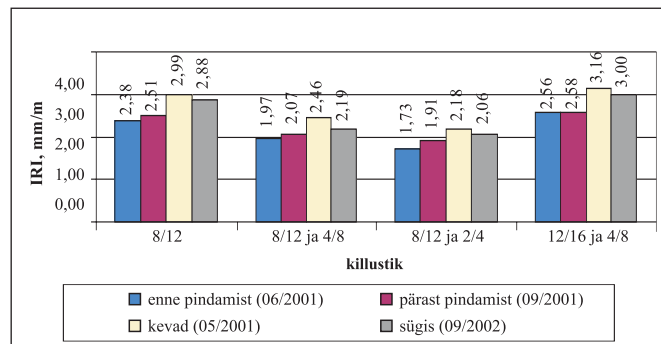
Joonis 3. Keskmise IRI Tallinn–Tartu maantee katselõikudel

Tasasus. Põhimõtteliselt ei peaks pindamine teekatte tasasust muutma ja nii üldiselt ka arvatakse. Keskmiste tasasuste võrdlusest enne ja pärast pindamist selgus, et tee pikisuunas halvenes tasasus pindamise mõjul keskmiselt 4% (joonis 1). Sellise järelduse usaldusväärsust näitab väga kõrge determinatsioonikordaja $R^2 = 0,90$. Kui pindamisel kasutati polümeermodifitseeritud bituumenit, vähenes tasasus üheksal lõigul 14st (64%) ja sitke naftabituumeni ning bituumenemulsiooni puhul 87% juhtudest (IRI suurenemine keskmiselt 11%). Seejuures polümeermodifitseeritud bituumeni kasutamisel Tallinna–Tartu maanteel suurenes IRI oluliselt rohkem kui polümeermodifitseeritud bituumenemulsiooni puhul (joonis 2). Jämedama killustiku kasutamisel on ebatasasusi mõnevõrra rohkem (joonis 3). Sõltumatult kasutatavast kivimaterjalist ja sideainest tasasus aja jooksul paraneb, lähenedes esialgselle tasemele (joonised 2 ja 3).

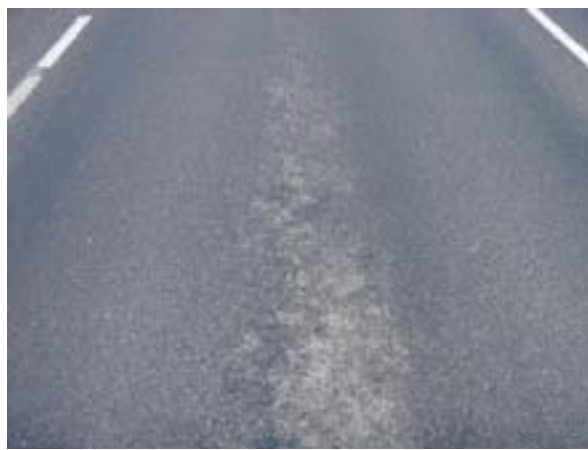
6

Foto 6. PIN 1½, sideaine B180, killustik 8/12 ja 4/8. Neljandal aastal on jälj paljaks kulunud.

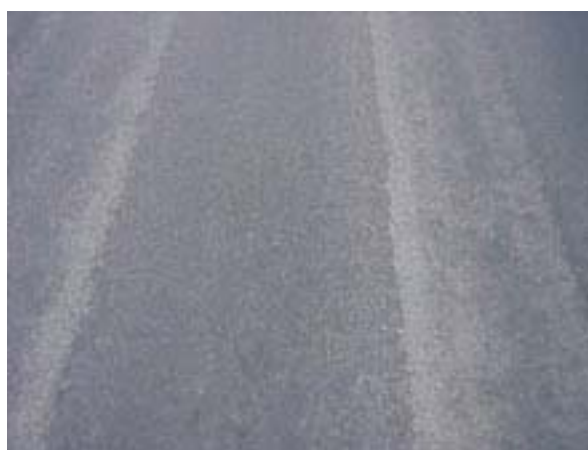
7

Foto 7. PIN 1, sideaine BE 65R, killustik 8/12. Pindamist segas vihm. Neljandal aastal on jäljel tehtud ribapindamist.

2003. aasta lõpuks oli Ääsmäe-Rohuküla maanteel 11 katselõiku korras, üks halvas seisus, üks rahuldavas ja kahel lõigul oli tehtud ribapindamist. Kõikidel neil on kasutatud killustikku 4/8 üksi või koos killustikuga 2/4. Seega vajub peen killustik kattesesse umbes nelja aasta jooksul. Jälgede 30...60 cm laiuse ribapindamisega (foto 7) saab sellise pindamise eluiga suurendada umbes kaks korda.

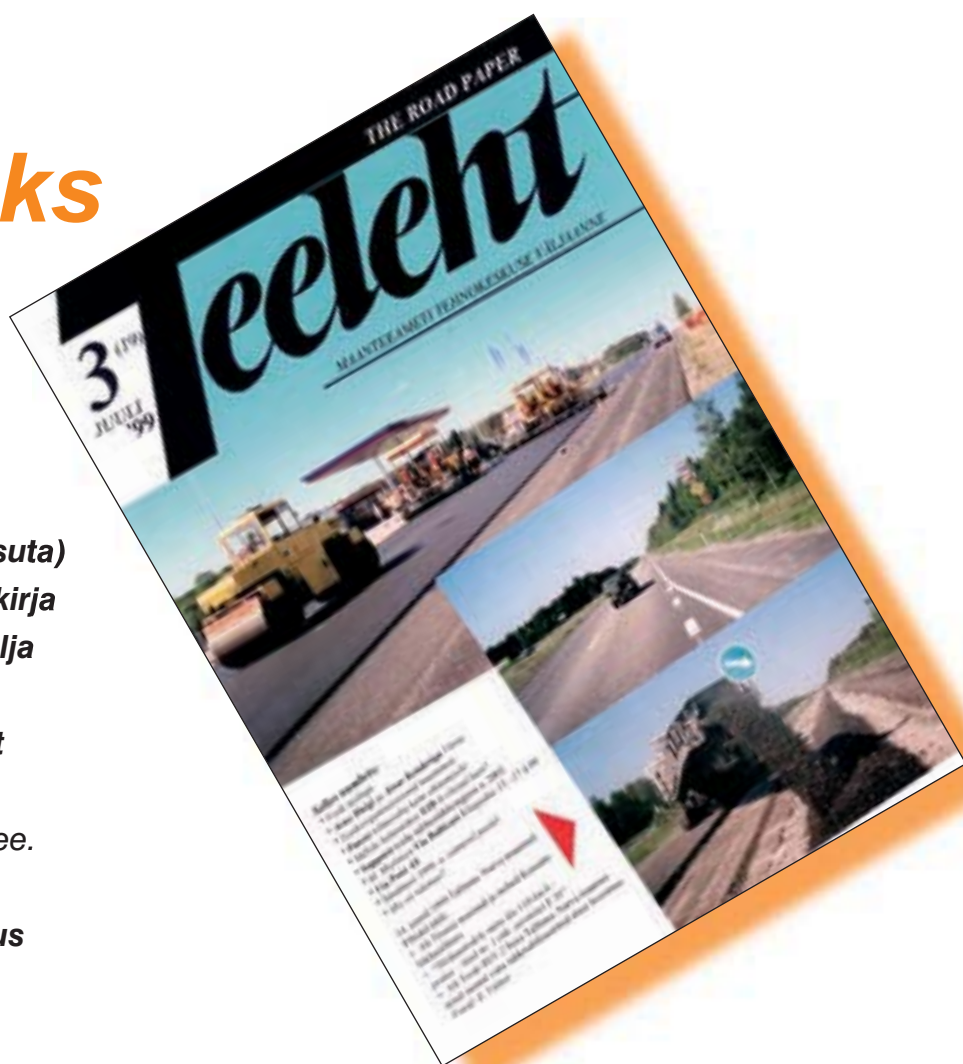
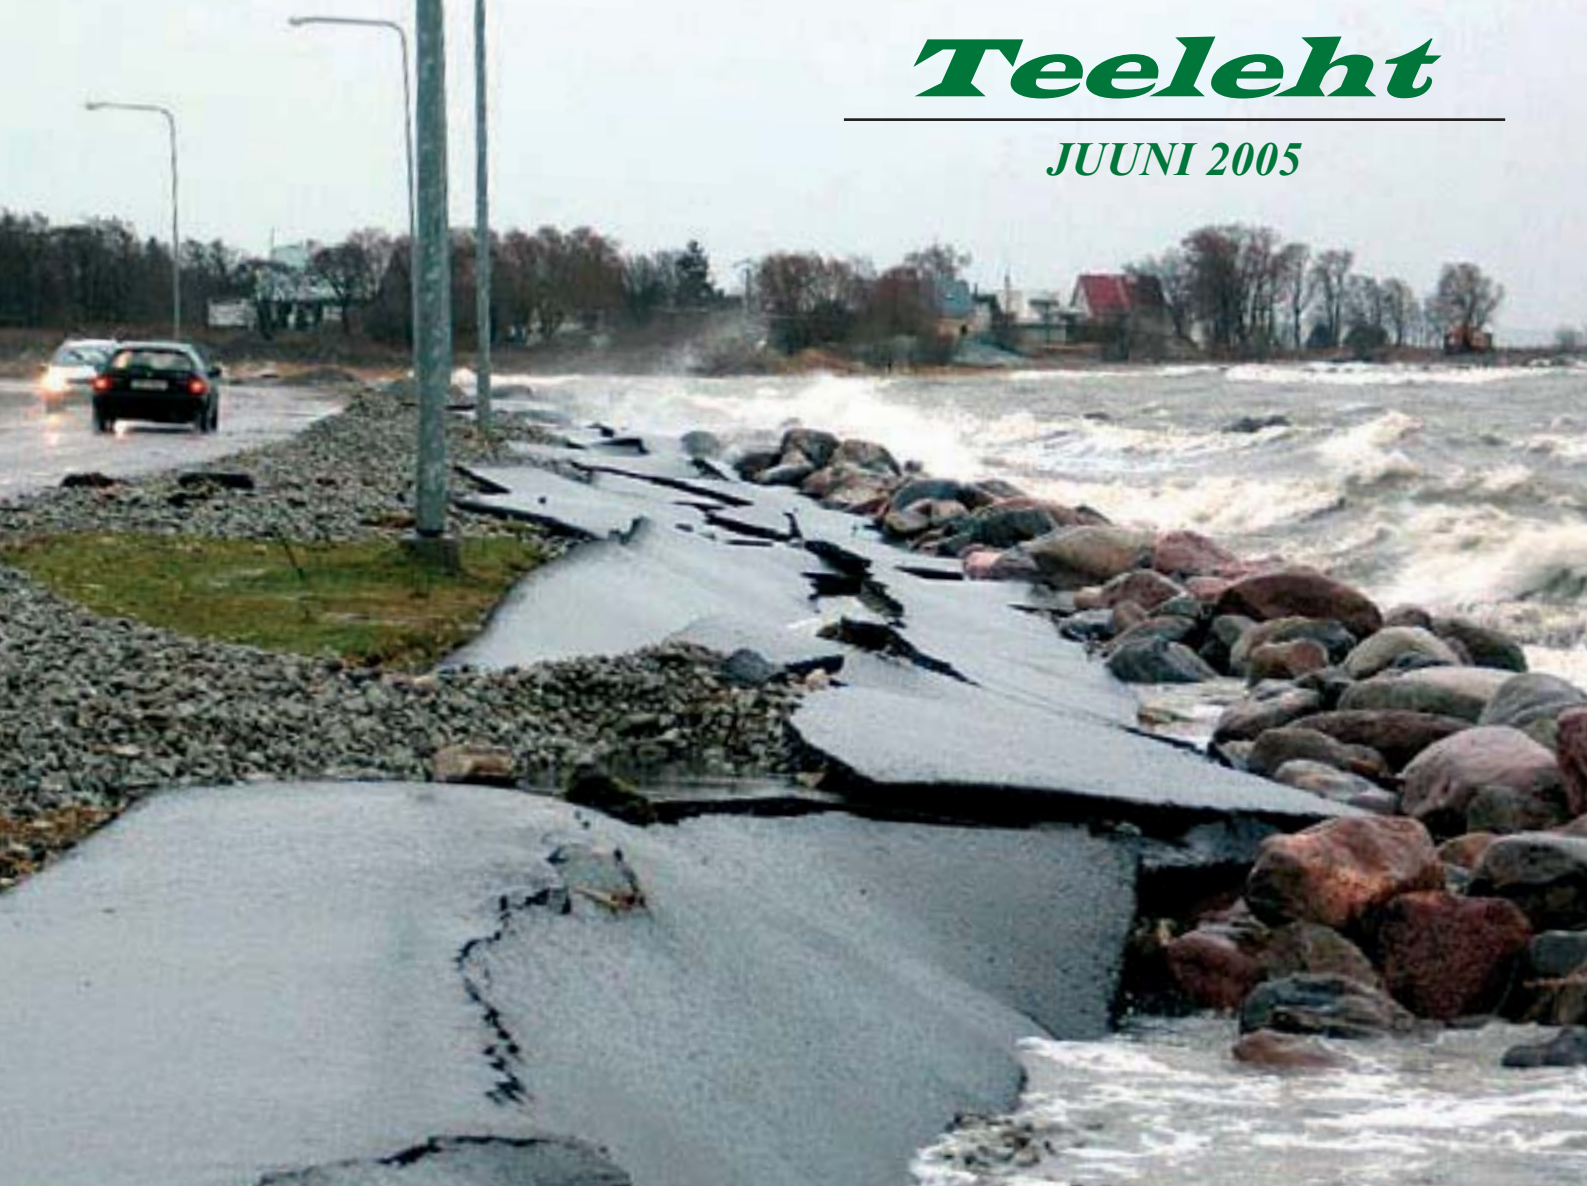
Vääramatu jõud külastab nüüd Eestit sageli, viimati tegid seda paduvihm 2004. aasta suvel juulis ja marutuul koos üleujutusega 2005. aasta talvel jaanuaris. Talvisest külaskäigust on Rain Hallimäe saanud fotole marutuule kätetöö Viimsi–Rohuneeme teel Tallinna lahe rannas. Alumistel fotodel on marutuule “töötulemusi” Viljandimaal pildistanud Vello Leesi.
