RÕHUTEST

Ä Pane tähele **Lohusalus täpne kontroll**

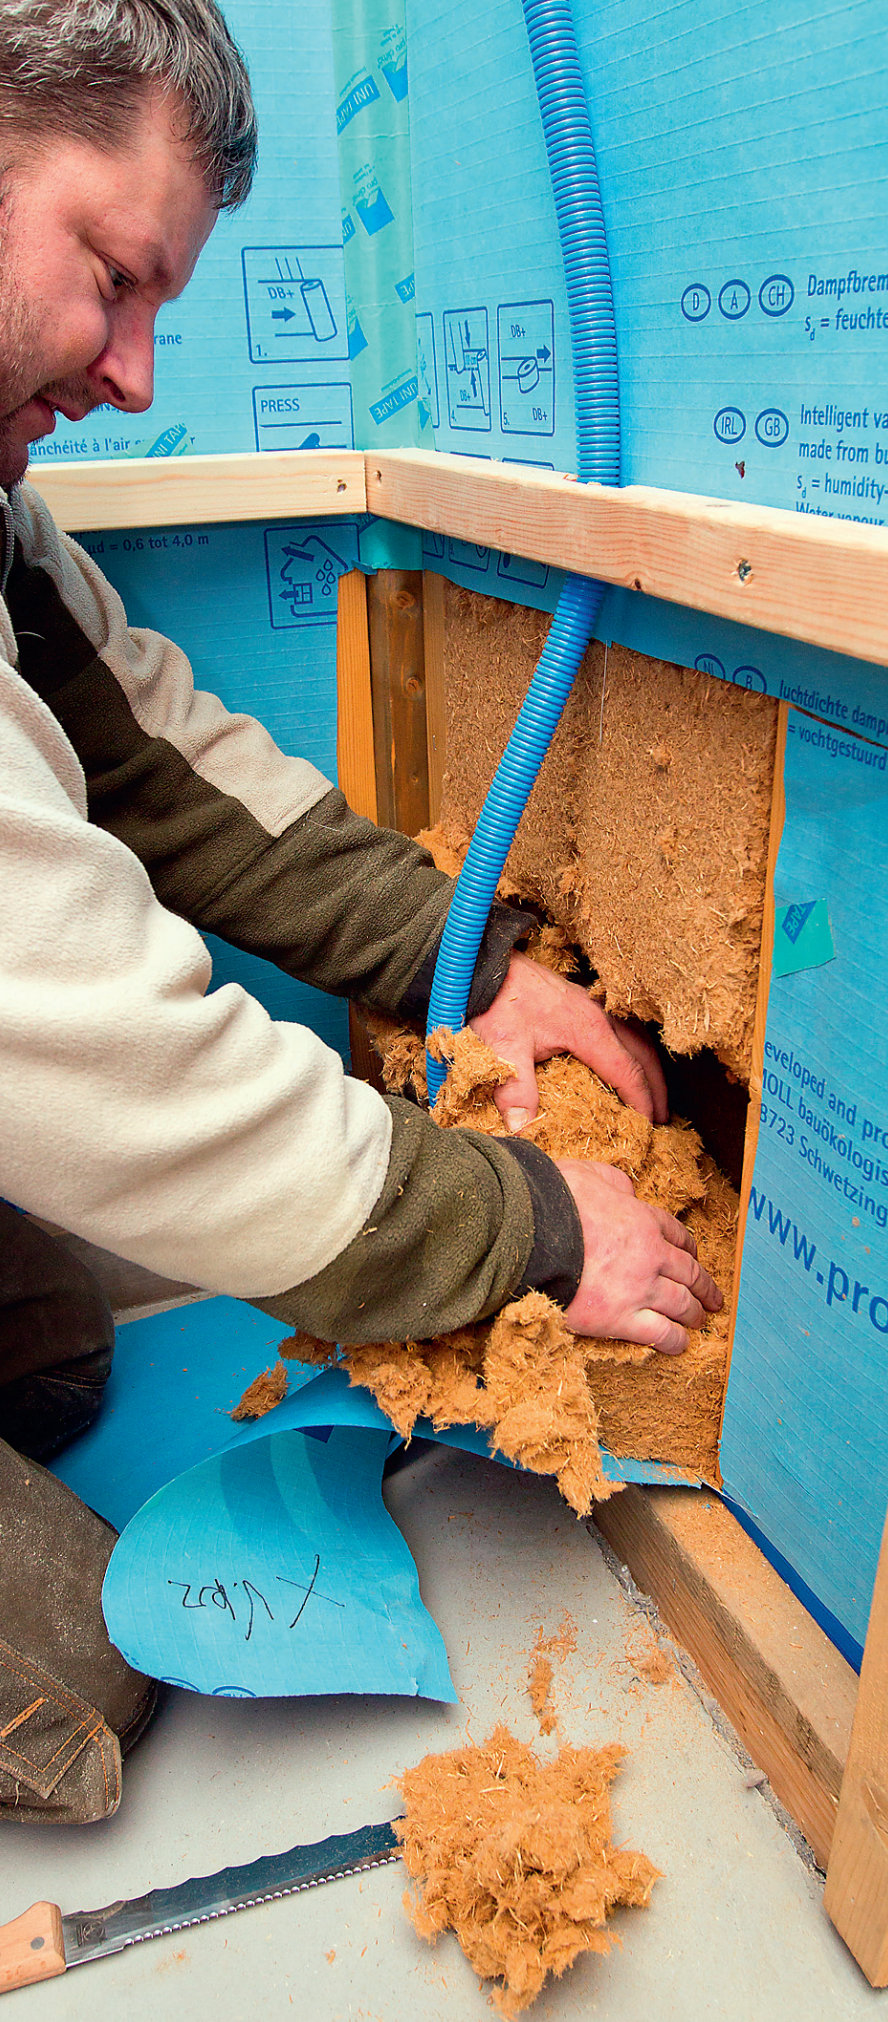
ERAMU väliskukse avas-
se paigaldati mõõteseade,
mis koosneb muudetava
suurusega raamist, õhuti-
hedast kangast, ventilaato-
rist ja mõõte ning juhtimis-
seadmetest.

KATSE käigus mõõdeti
õhuvoolu hulka, mis oli va-
jalik tekitatud rõhuerinevu-
se hoidmiseks. Sama õhu-
hulk, mis läbis ventilaatorit,
tuli ka läbi piirde ja pragu-
de elamusse.

ENNE ja pärast lekkeõhu
hulga mõõtmist mõõdeti
sise- ja väliskeskonna va-
heline loomulik õhurõhku-
de erinevuse suurus ning
sise- ja välistemperatuur.
Nende alusel korregeriti
mõõtetulemust.

KÜLMASILLAD välispiiridel
jäädvustati, kasutades nii
termokaamerat kui ka ta-
vafotoaparaati.

AVASTATI paar probleem-
set kohta, mis kaardistati ja
mida parandatakse.

**Pa on kunstlikult
tekitatud alarõhk,
mille juures tehakse
soojuspildistamine,
et leida soojalek-
keid.**
