# RAUDTEEARHITEKTUURI

## AJALOOST JA SÄILITAMISEST

Väljaandja Muinsuskaitseamet

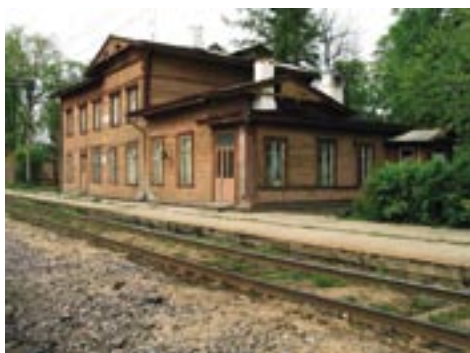
*Aegviidu jaamahoone*

Aegviidu ja Viru-Kabala ühekordsetele, osalise teise korrusega jaamahooneatele annavad iseloomuliku välimuse madala kalde ja laia räästaga viilkatused ning risaliitide ja püstlaudisvöödega liigendatud fassaadid. Kroonuhistoritsistlik maitse leidis osava tiserlikäe all väljenduse rikkalikus puitdekooris, mille tunnusjooned on profileeritud ava- ja fassaadipiirded, karniisid, pitsvööd räästal, saelõikeornament viiluväljadel, ehissirmid ja kolmnurksed iluviilud avade kohal. Ornamentide rohkust ja toredust jagus jaamakompleksi abihoonetelegi.

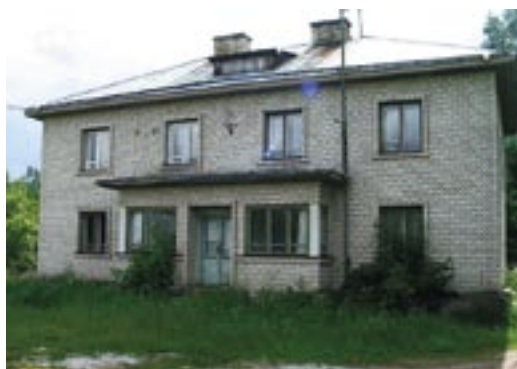
*Piilsa jaamahoone*

Kolmekümnendate aastate teisel poolel pääses Eesti raudteearhitektuuris mõjule funktsionalism, mille heaks näiteks on Piilsa jaamahoone oma lihtsate puhasvuugil silikaatseinte, horisontaalset aktsenti loovate terrasiitkrohvraästaste ja katkematuks rõhtvööndiks seotud ärkliakendega.

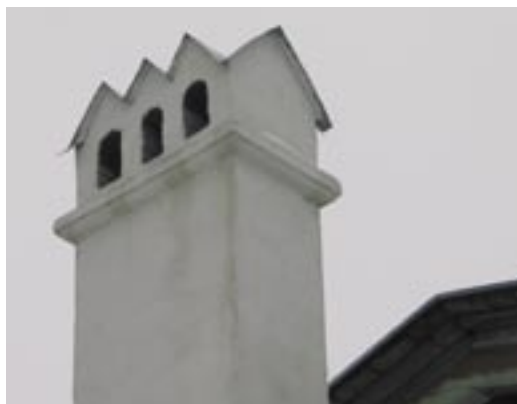
*Keila jaamahoone korstnapits*

Vanade raudteehoonete katustest väljaulatuvad korstnapitsid ilmestavad hoone katusemaastikku ning annavad sellele iselaadse rütmi. Lisaks sellele peegeldavad paljud neist ka ajastu stiilile omaseid vormilahendusi. Valdav osa korstnapitse on katmata tellistest, kuid leidub ka krohvitud.

Ilmastiku, tahma ja nõe hapete meelevaldas, on korstnapits hoone juures tihti üks halvemini säilinud elementidest. Korstnapitsi vastupidavus sõltub nii ehituskvaliteedist, materjalist kui ka selle regulaarsest hooldusest. Oluline roll on korstnapitsi ülaosa katval plekist „mütsil“, mis kaitseb korstnat liigse märgumise eest.

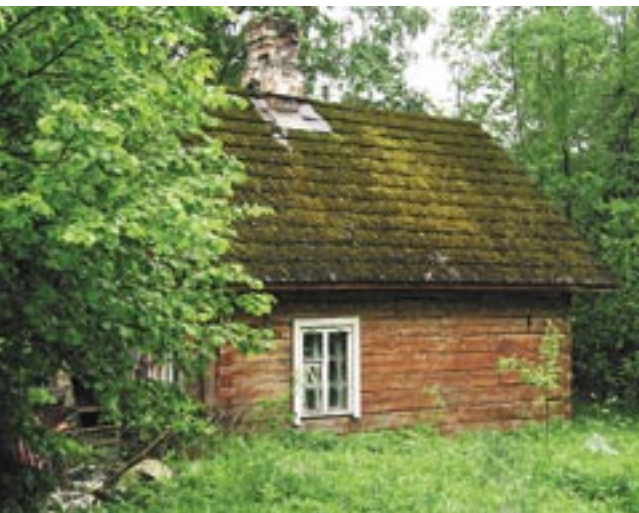
Jaakna jaama sauna korrastamist vajav korsten

◆ Kui mõni korstnakivi on täielikult lagunenu, tuleb see asendada võimalikult originaalisarnasega. Sobilikke kive võib leida lammutatavatest majadest.

◆ Kui korstnapits on sedavõrd lagunenu, et vajab täielikult uuesti ladumist, tuleb olemasolev originaalkuju täpselt fikseerida ning kasutada saadud andmeid uue ehitamisel.

◆ Korstnaid tuleb pühkida-puhastada igal kevadel pärast kütteperioodi lõpu.

◆ Kui tulease on lõplikult suletud ja korstnat ei kasutata, tuleb tagada lõõride ventilatsioon, et korstnas säiliks niiskuse kogunemist takistav õhu liikumine.

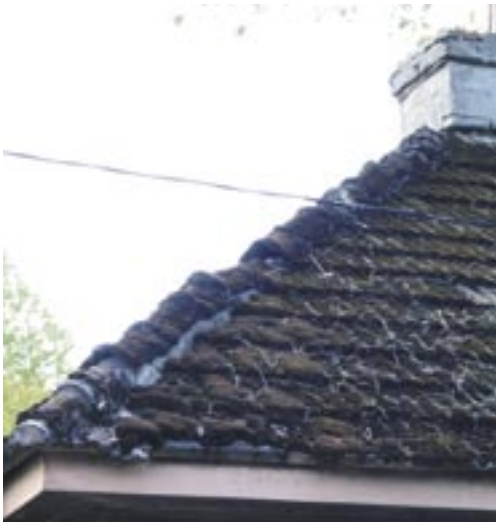
*Saku jaama väikese elamu sammaldunud kivikatus*

- ◆ Tsementkivi sammaldub kergesti. Seda soodustab nii koha varjulisus (suured puud hoone vahetus läheduses) kui ka kivide pealispinna poorsus. Soovi korral võib sammalt maha kraapida või harjata, kuid kuna kivi pooridesse jääb niidistik alles, taastub see soodsate tingimuste püvides. Tsementkividest katust võib puhastada ka survepesuriga (korrata umbes kümne aasta tagant).

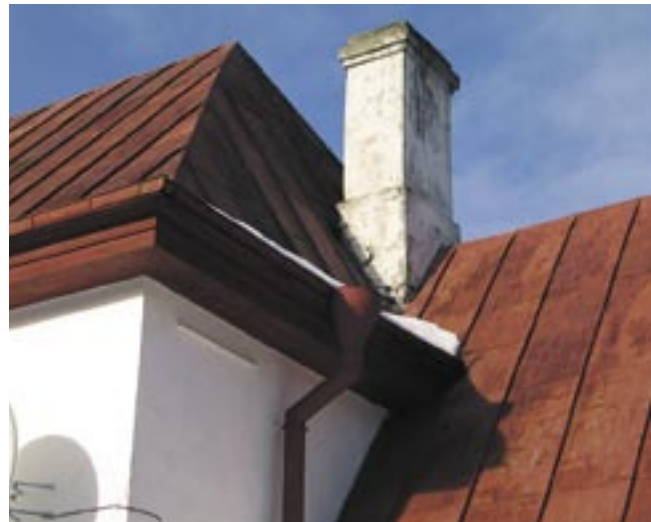
*Pühatu jaamahoone tsingitud terasplekist katus*

Tsingitud terasplekk-katuse säilimise seisukohalt on oluline selle korrapärane värvimine. Muinsuskaitseamet soovib plekk-katuste värvimisel kasutada heade omaduste (kinnitub hästi, kerge hooldada) poolest tuntud ja pika traditsiooniga linaõlivärvi.

Uut tsinkplekki ei või kohe värvima asuda, kuna plekile vabrikus peale kantud kaitsekiht ei haaku värviga. Kõige parem on jätta katus vähemalt kaheks-kolmeks aastaks värvimata. Enne värvima asumist tuleb see kindlasti hoolikalt pesta (5% ammoniaagilahusega), loputada sooja veega ja lasta kuivada.

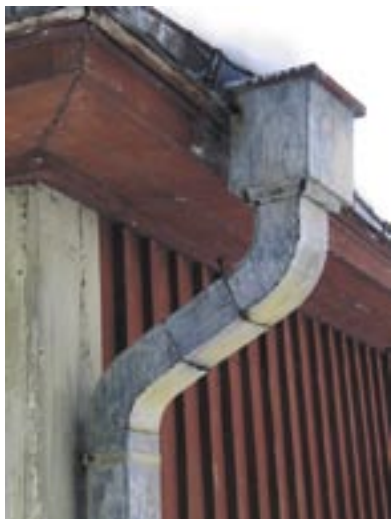
*Paeküla jaama  
pagasikuuri  
vihmaveetoru*

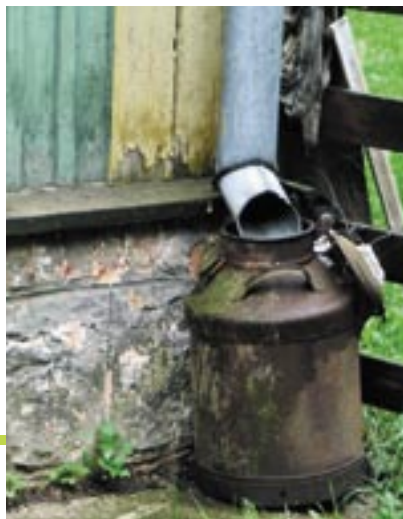
*Ajutine lahendus  
Reola jaama  
elamu juures*

- ◆ Kata vee poolt ohustatud pinnad ajutiselt nt metallplaatide, presendi või plastiku-ga.
- ◆ Vihmaveetoru puudumisel tuleb juhtida vesi hoonest eemale ajutiste torude, räästarennile toetatud roika või sinna riputatud keti abil.

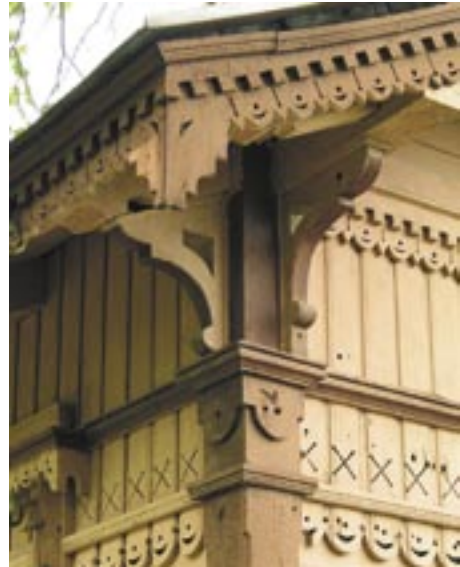
*Kadrina jaamahoone puitpits*

Paljudele puidust jaamahooneatele ja elamutele lisavad esinduslikkust dekoratiivsed saelõikekaunistused (puitpits). Nii mõnelgi pool võivad need haprad detailid olla hävinenud. Vanade fotode või jooniste põhjal on aga alati võimalus need ajastuult taastada.

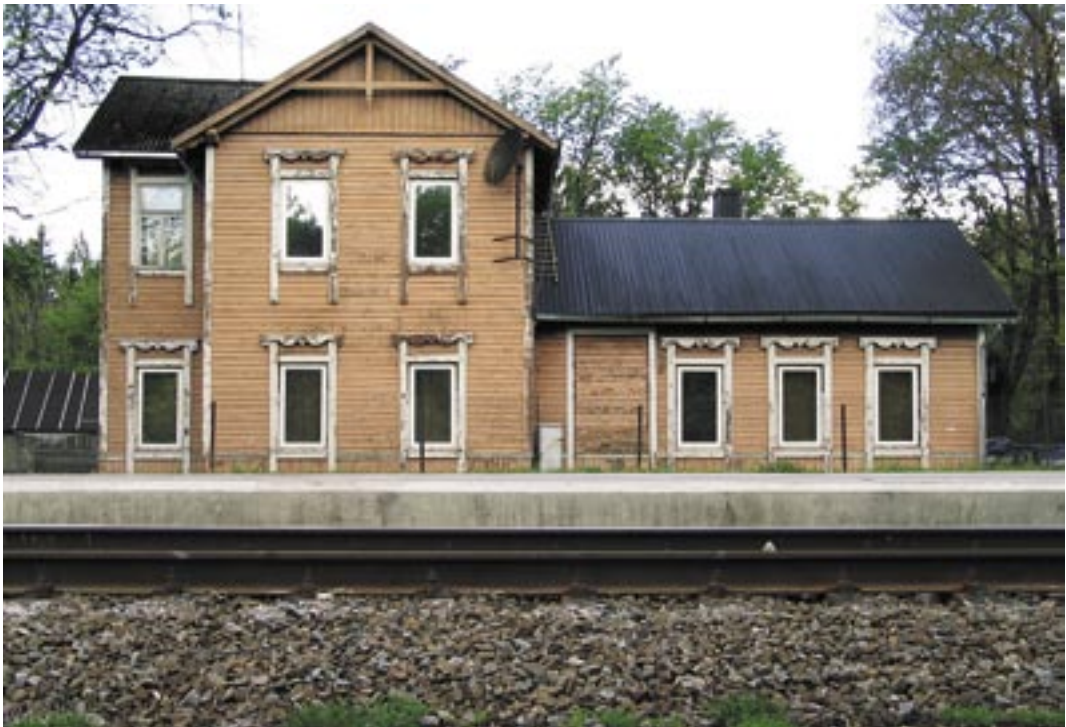
*Sobimatud aknad Saku jaamahoone*

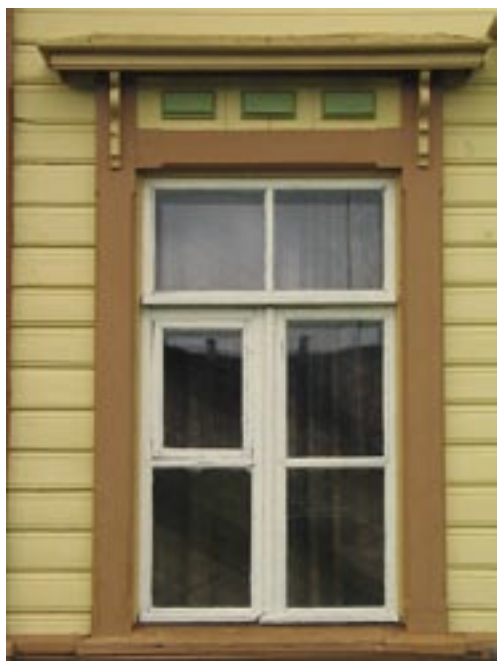
*Palivere jaamahoone aken*

Akna lagunemisele aitab kõige enam kaasa niiskus. Niiskuskahjustused tekivad enamasti vihmavee sattumisel raami ja piida alumiste nurgaühenduste või lahtise kiti ja klaasiliistude vahele. Piidad võivad märguda ka siis, kui puuduvad akna alusplekk ja veenina. Sellisel juhul niisutab piida alla valgunud vesi ka seinakonstruktsioone, mis on omakorda suuremate probleemide tekkepõhjuseks. Niiskus põhjustab ka metalloosade roostetamist.

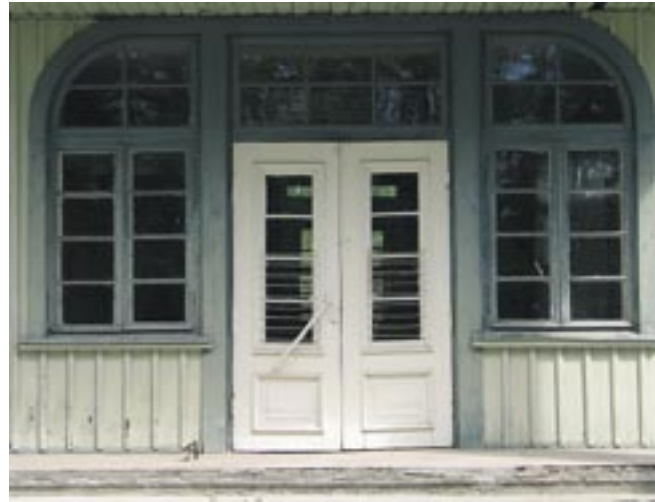
*Eidapere jaamahoone sissepääs*

Märksa paremini on tagatud interjööris paiknevate uste säilimine. Kõikide uste puhul eeldame aga, et need liiguksid hingedel kergelt ja vaikselt ning sulguksid kindlalt. Samuti peaks välisuks olema võimalikult sooja- ja mürapidav. Vanade uste juures see paraku alati nii ei ole. Lisaks kulumisele ja pehastumisele on sagedaseks probleemiks ka nende halb sulgumine. Põhjusi võib olla mitu: ajapikku kuhjunud värvikihid, niiskusest tingitud ukse paisumine ja väändumine, lahtised ja väsinud hinged, hoone vajumise tagajärjel toimunud uksepiitade nihkumine.

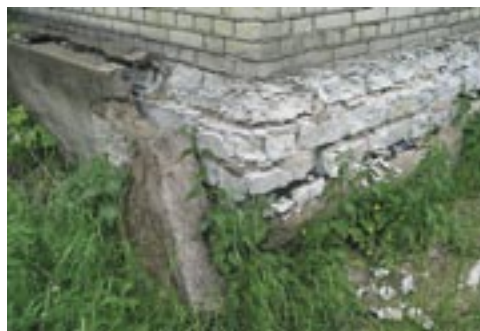
Piilsi jaamahoone sokkel

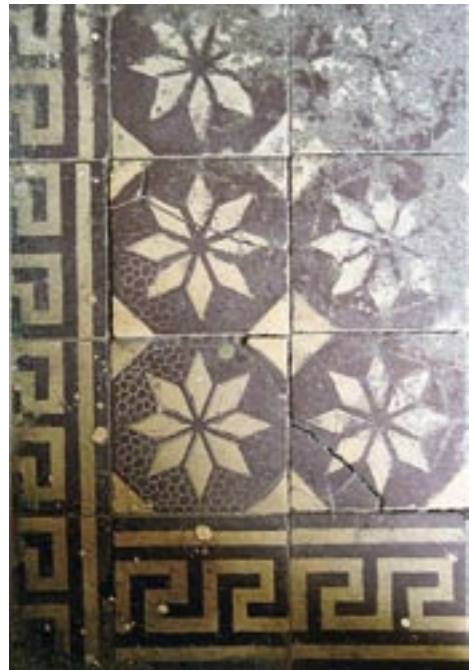
Võhma jaamahoone ooteruumi põrand

Kõige luksuslikumalt olid kujundatud I ja II klassi jaamahoone interjöörid, kuid ka III–IV klassi jaamahoone tähtsamatele ruumidele andsid profiilkarniisi ja peegelvõlviga krohvlaed võrdlemisi piduliku ilme. Krohvitud või tapetseeritud seinu kattis allosas püstlaudadest lambrii, põrandaid mustri- lise glasuuriga tsementkivid. Peenemates ruumides ei puudunud ka ornameenteeritud malmuksega kahhelahi.
