Lõpparuanne,

ML ESTONIA

hukku Läänemeres
28. septembril 1994. a.

Onnetuse uurimise
Eesti, Soome ja Rootsi ühiskomisjon

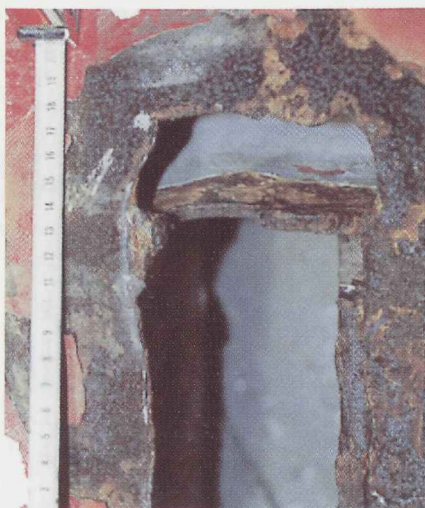
Joonis 12.22. Vasakparda külgluku kõrva kinnituskoha purunemine horisontaalstringeri kohal.

ses mudelitega kuni nende purunemiseni, muutes kõrva alusplaadistuse ja jäikusribide tugevust (joonis 12.21). Purunemine katsetes toimus väga sarnaselt tegeliku purunemisega, s. t. kõrva väljarebimise teel tagaseina plaadistusest. Membraani ja ribi jäikusel oli kõrva kinnituse mudeli kandevõimele oluline mõju. Kõige tüüpilisemaks peetav katse andis kõrva kinnituse purustavaks jõuks ligikaudu 1,8 MN. Tehti ka autentsete plaatide tõmbeteime. Visiiri vasakparda külglukusõlme horisontaalstringeri keevises märgati defekti (joonised 12.22 ja 12.23). Hinnanguliselt vähendas see defekt kandevõimet väärtuseni 1,2 MN, kusjuures arvesse on võetud ka mudelite ja autentsete plaatide materjali erinevus. Analoogiliselt hinnati paremparda luku kandevõimeks 1,6 MN. Purunemine algas stringerplaadi läbilõikamisest ja jätkus plaadistuses kõrva nurkõmbeluse ümber, andes samasuguse purunemispildi kui tegelikul purunemiselgi.
