ENDISE NÕUKOGUDE LIIDU SÕJAVÄE JÄÄKREOSTUS JA SELLE LIKVIDEERIMINE

Endise Nõukogude Liidu sõjaväe jääkreostus ja selle likvideerimine

Endise Nõukogude Liidu sõjaväe jääkreostus ja selle likvideerimine
Eesti Vabariigi Keskkonnaministeerium
Tallinn 1999

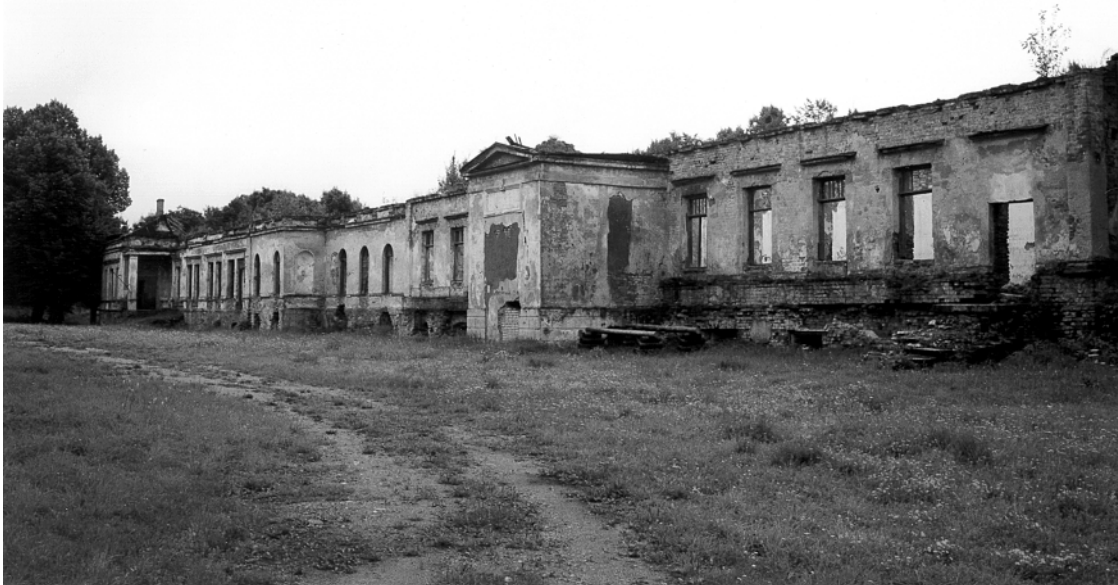
Foto 2. Eesti Rahva Muuseumi varemed 60 aastat hiljem, 1998. aasta augustis. Hoone nüüdiseisund peegeldab nõukogude ja Eesti Vabariigi kodanike ühiseid jõupingutusi. Anto Raukase foto.

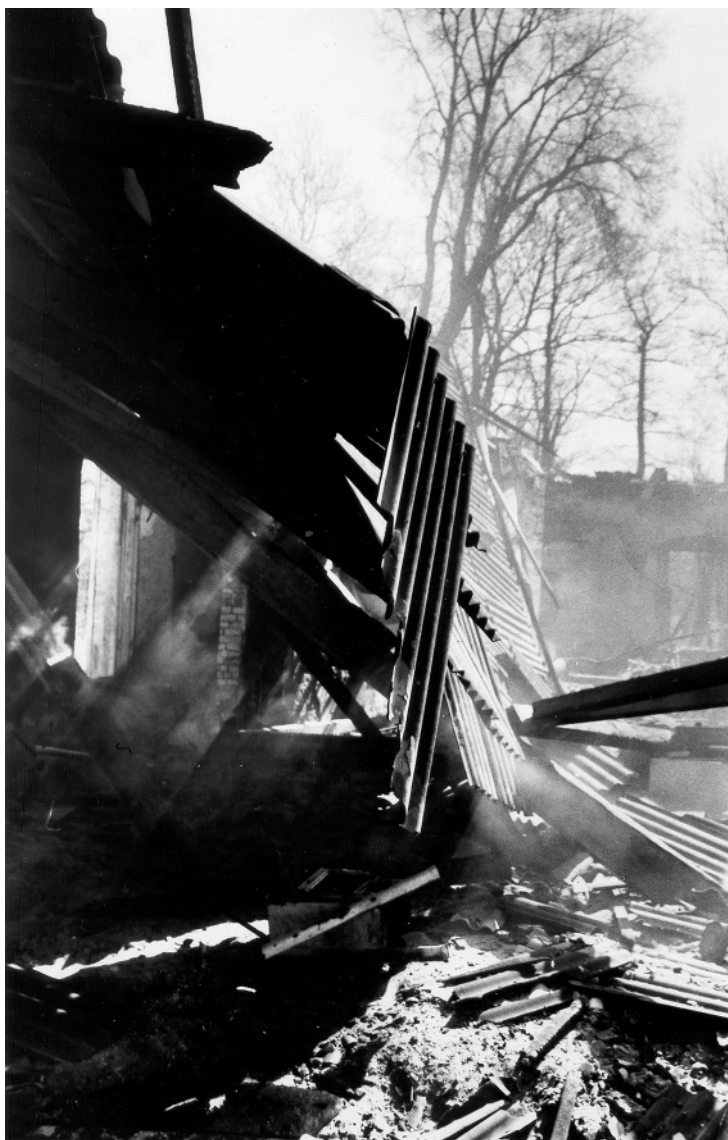
Foto 4. Eelmisel fotol pildistatud Leetse mõis oli aastail 1939-1992 Nõukogude armee valduses ning seal paiknes pikka aega raketibaas Leetse II. Täielikult aga hävis mõis taasiseseisvunud Eesti Vabariigis. Avo Miideli fotol on fikseeritud mõisa põleng 5. mail 1994. a.

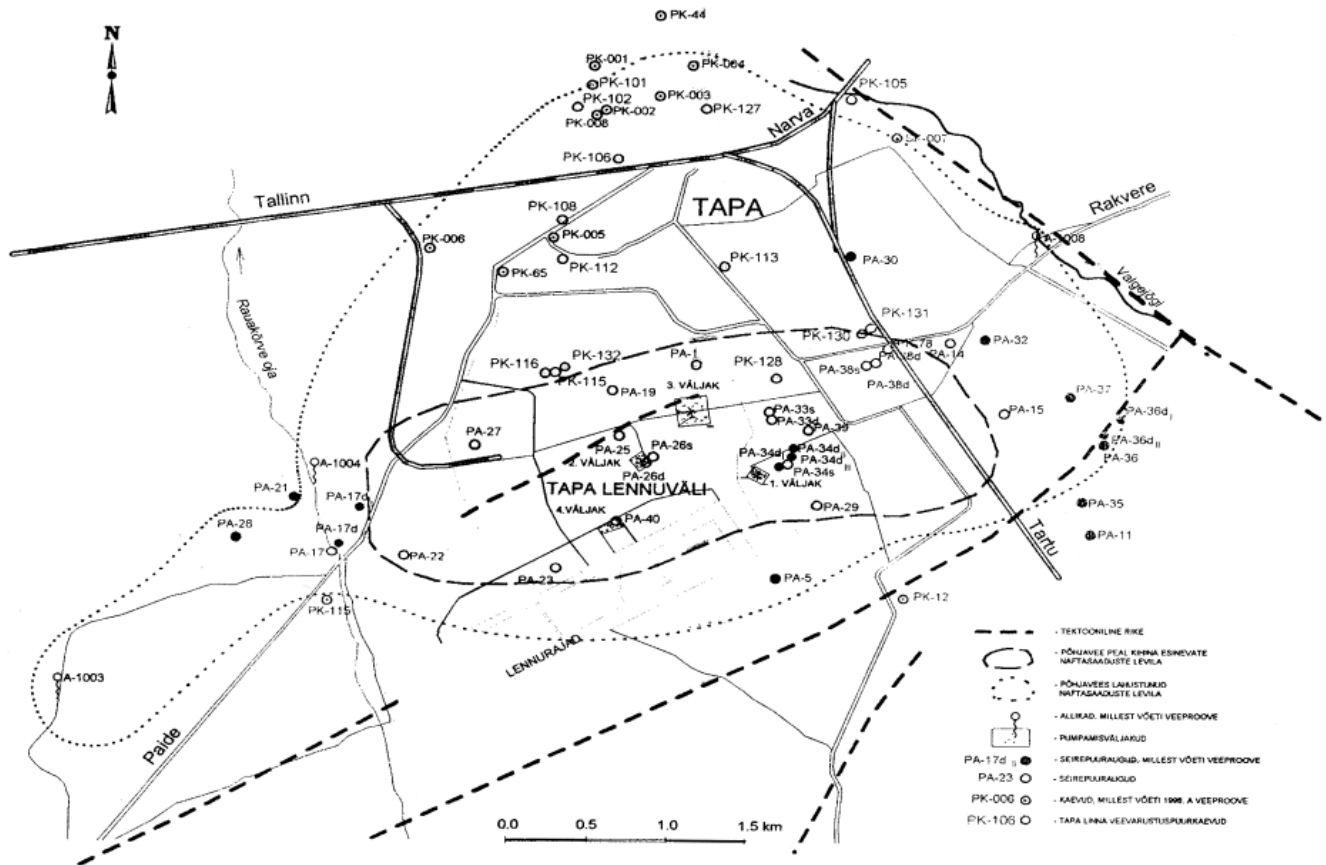
Joonis 5. Tapa lennuvälja asukoht, naftareostuse ulatus, ala geoloogilise ehituse põhijooned, pumpamisväljakute paiknemine ja puuraukude ning -kaevude asukohad.

Aastail 1995...1998 toimusid puhastuspumpamised, mille tulemusena vaba petrooli levila piir tõmbus koomale (1997. a. ca 5,5 km²). Pole välistatud, et levila keskel on tekkinud üksikud puhtad piirkonnad, kuid selle tõestuseks puudub vastava tihedusega seirevõrk (Joonis 5). Petroolikihi keskmine paksus vaatluspuuraukudes on vähenenud kuue vaatlusaasta jooksul 29 cm võrra

Vesi oli naftasaaduste lahustunud komponentidega reostunud 16 km² suurusel maa-alal ja 91 - 109 m sügavustes seirepuuraukudes. Linna veevarustuse puurkaevudest, millest pumbatakse vett m-O veehorisondi liivakividest (130...160 m), pole lahustunud naftasaadusi leitud. 1998. a. neist puurkaevudest veeproove ei võetud, kuid oht reostuse levikuks nimetatud veehorisonti säilib.

Seniste kogemuste põhjal on edaspidi otstarbekas tegelda peamiselt veetasemete ja petroolikihi paksuste seirega ning vastavalt saadud tulemustele perioodiliselt pumbata välja vaba petroolikiht üksikpuuraukudest proovivõtupumbaga MP-1. Vaadeldes 1998. aasta petroolitoodangut (3100 liitrit) näeme, et kahe mobiilse konteinerjaama abil koguti 59% (1825 liitrit) petrooli ning ülejäänud kogus saadi perioodiliste pumpamistega üksikpuuraukudest. Teiselt väljakult perioodiliste pumpamistega saadud 726 liitrit moodustab kogutoodangust märkimisväärse osa - 23%. Seega on konteinerjaamade poolt pumbatud petroolikogus suhteliselt väike ja sellest tulenevalt on nende kasutamine väljakutel liialt kallis. Joonisel 7 on toodud kogu välja pumbatud petroolikogus (konteinerjaamad + proovivõtu pump MP-1) ja joonisel 8 ühe liitri petrooli hind aastate lõikes. Graafiku järgi on 1 liitri petrooli väljapumpamiseks vajaminevad kulutused tõusnud alates 1995. aastast 47 kroonist 274 kroonini 1998. aastal. Sellest selgub, et lõplik veepinna puhastamine vabast petroolist võib minna väga kalliks ja ajaliselt küllalt pikaks. Praeguseks on Tapa lennuvälja puhastustöödeks eraldatud riigieelarvelisi vahendeid 7 390 840 krooni, millele on lisandunud Taani abi 8 miljoni Taani krooni ulatuses. Vahendite eraldamisel on piirid ja seepärast tuleb Tapal suuresti loota looduse isepuhastusvõimele ning teha töid vaid inimest ohustavates piirkondades ning reaalse ohu tekkimisel.

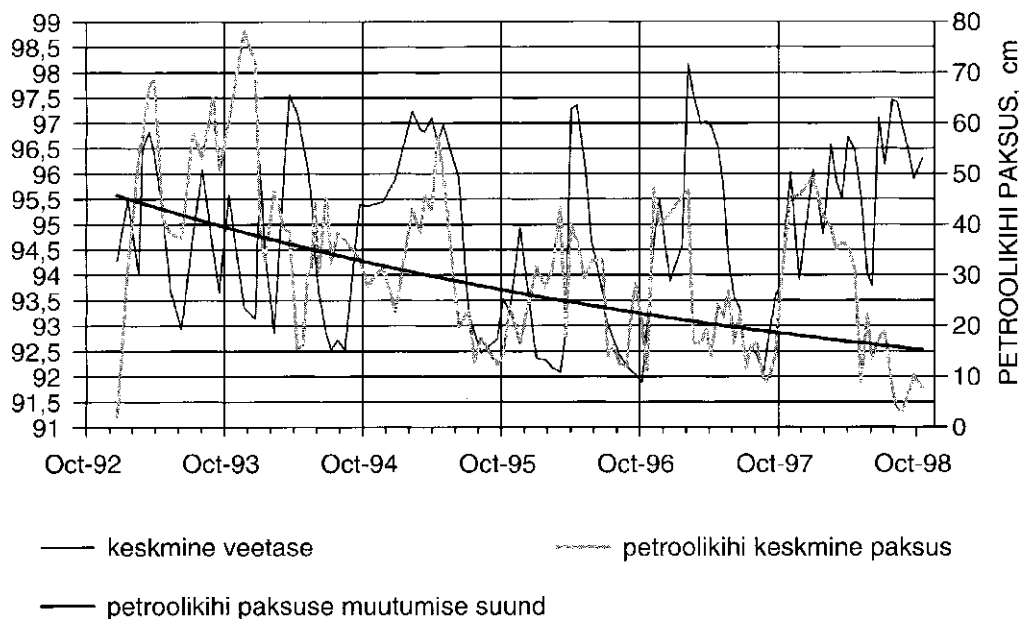
Joonis 6. Petroolikihi keskmise paksuse muutuste dünaamika.

(22...51 cm, s.o. 43% - Joonis 6). Saadud petroolikogused on aasta-aastalt vähenenud (Joonis 7). Elanikega vestlusest on selgunud, et vesi on paljudes puurkaevudes muutunud kastmiskõlblikuks.

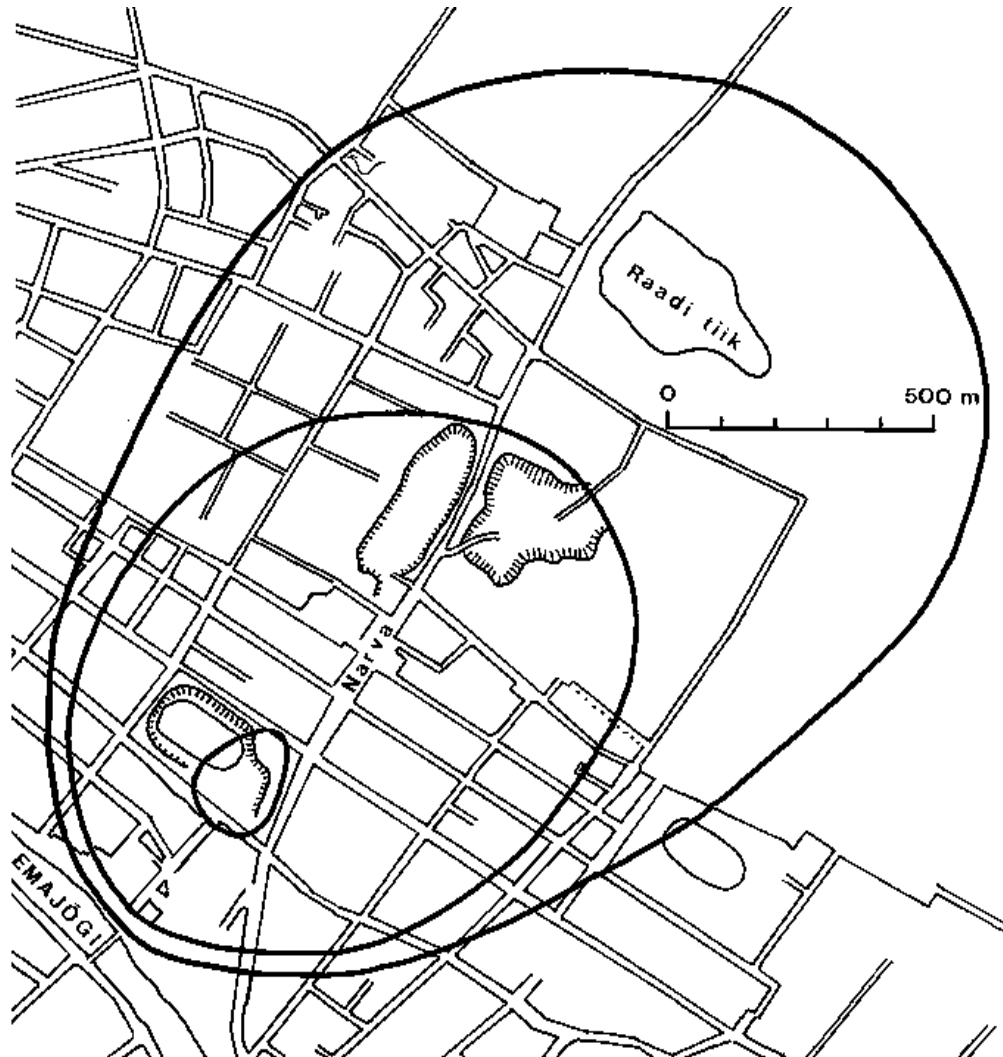
Joonis 9. Tartu mattunud vagumuste sanitaarkaitseala piirid.

Lennuvälja asub Keskdevoni lavamaal Aruküla lademe liivakivide avamusel. Lennuvälja lääne- ja lõunaosas on lavamaasse lõikunud sügavad Raadi - Ropka ja Raadi - Maarjamõisa vagumused, millistel on oluline osa Tartu veevarustuses. Vagumused on täitunud jääjõeliste setete ja moreeniga. Kuigi reostuse levikut vähendab suhteliselt halvasti vettjuhtiv saviliivmoreen, ulatub liivade ja kruusade avamus kohati otse maapinnale, mistõttu põhjavesi on siin reostuse eest kaitsmata. Liivade-kruusade ala Raadi - Maarjamõisa vagumuses jääb veehaarde sanitaarkaitse tsooni (Joonis 9). Jääjõeliste setete paksus on keskmiselt 10..30 m, suurenedes edela suunas 68 meetrini. Liivakivil lasub valdavalt vettpidav moreen, kuid lennuvälja keskosas paiknevas põhja - lõunasuunalises vööndis on pinnakatte paksus alla 5 m.

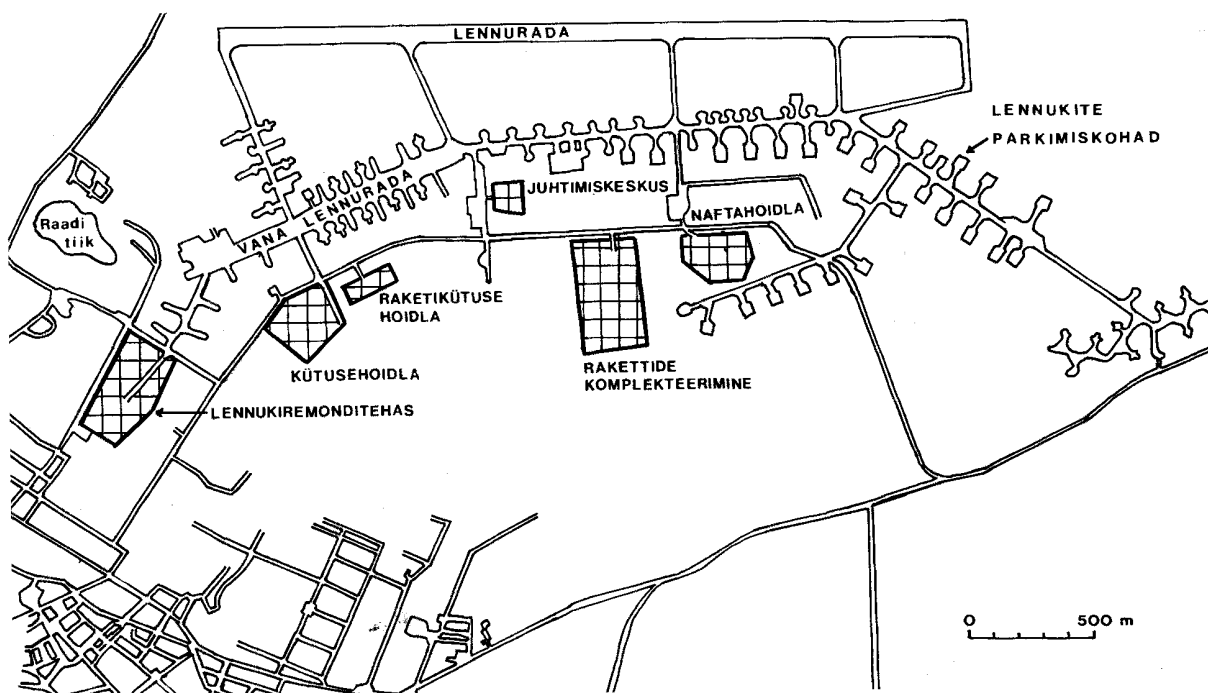
Joonis 10. Raadi endise sõjaväelennuvälja suurimate saasteallikate paiknemine.

Raadi lennuvälja reostus on toimunud pika aja jooksul ja levib laialdasel maa-alal (Joonis 10). Naftaproduktidega (NP) oli pinnas ja põhjavesi reostunud autobaaaside ja kütuseladude territooriumil ja lennukite seisuplatsidel, raketibaasi territooriumil ja erikütuselao piirkonnas. Erikütuselao mahutites oli veel 1997. a. keskel üle 300 t (195 m³) melanži (kontsentreeritud lämmastikhapet). Raadi järve piirkonda ja Jaamamõisa oja kaldale oli jäetud vett lämmastikühenditega reostav jääsulatusvahend. Ladudes paiknesid roostetanud vaatides diklooretaan, süsiniktetrakloor, kloorpikriin jt. ohtlikud kemikaalid. Lennuvälja territooriumil asuvatesse kruusaukudesse maeti pikema aja jooksul reoaineid, mille maht ja levik on senini kindlaks määramata. Just siit kandub saaste Tartu põhjavette.

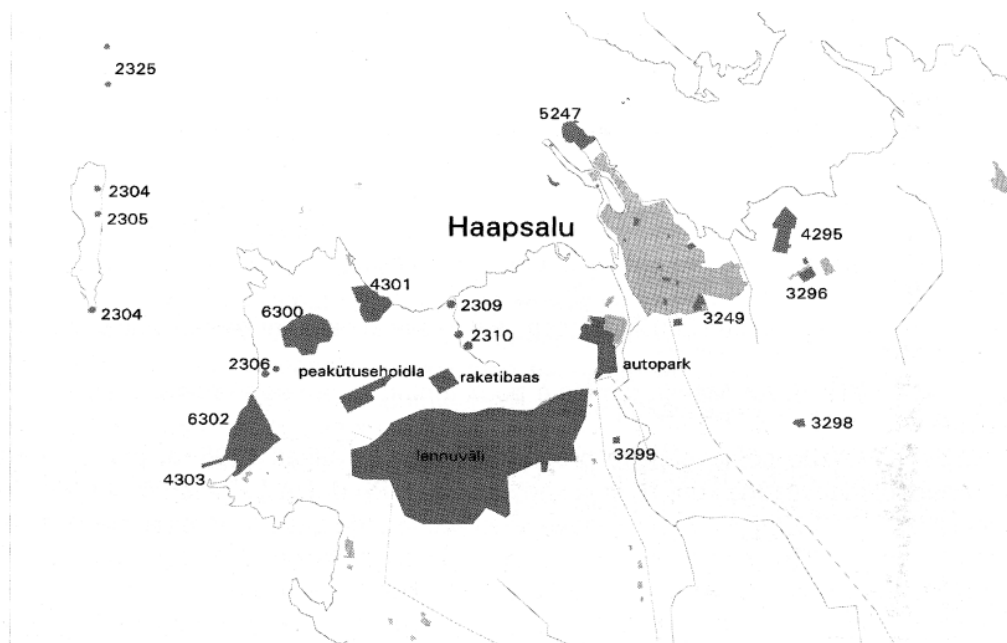
Joonis 12. Paralepa lennuvälja ja selle teenindusüksuste asendiskeem. Objektide numbrid vt. lisa 2.

Pinnase ja põhjavee süvauuringute alusel loeti kahe kütuselao piirkonnas põhjavesi reostatuks 8,8 ha suurusel alal. Reostuskeskmes olev tugev pinnasereostus põhjustas püsivat põhjavee reostamist naftasaadustega.

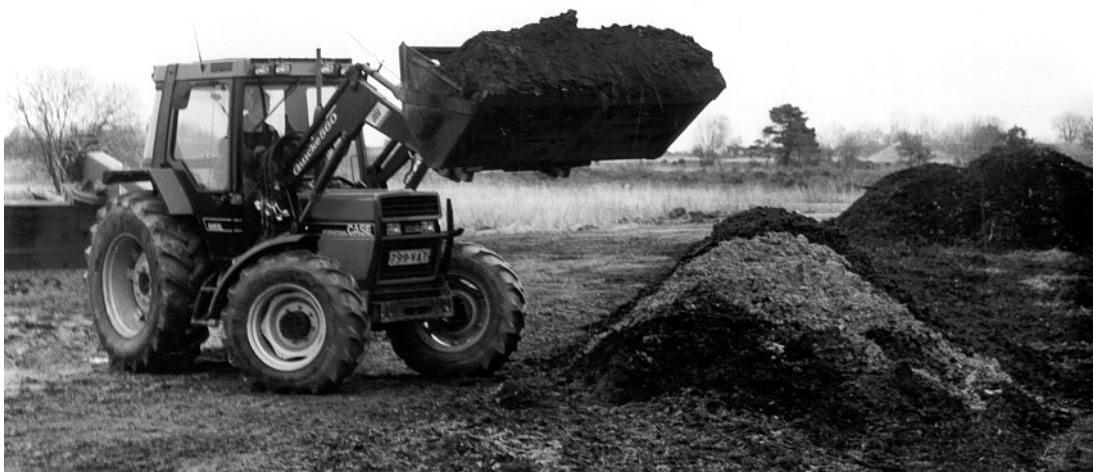
Foto 12. Naftaproduktidega reostunud pinnase aunadesse kogumine Keila-Joa raketibaasis. Hugo Tangi foto.

Praeguseks on kogu naftaproduktidega pinnas puhastatud (Foto 12) ja ka põhjavees on saavutatud reoainete sisalduse langus mitme suurusjärgu võrra. Kui tööde algfaasis oli samiini (ksüliidiinide) sisaldus põhjavees suurusjärgus g/l, siis aktiivsete pumpamise tsüklite lõpus oli nimetatud komponentide sisaldus vees langenud suurusjärku µg/l. Peab siiski tõdema, et peale aktiivse pumpamise lõpetamist võib reoainete sisaldus reostuskolde keskmes tõusta. Seepärast on reoainete sisaldust siin pikka aega jälgitud vastava seirepuuraukude süsteemi abil. 1998. aasta lõpul koosnes see süsteem 17 seirepuuraukust, millest regulaarselt 5 korda aastas võeti analüüsiks põhjavee proove. Vastavalt olukorra muutustele tehakse ettepanekud saneerimistöde jätkamiseks.

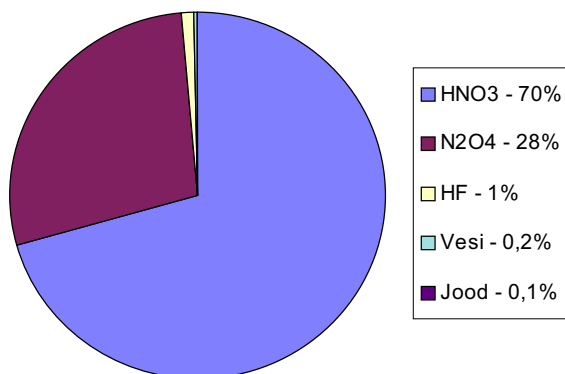
Joonis 14. Raketikütuse happelise komponendi melanži keemiline koostis.

Melanži mahukaal oli $1,614 \text{ g/cm}^3$. Utiliseerimisele kuulunud melanži kogus oli 314,7 t ja lämmastiku sisaldavate komponentide arvutuslik kogus 308,4 t (sellest lämmastikhapet 220,3 t ja lämmastikoksiidi 88,1 t).

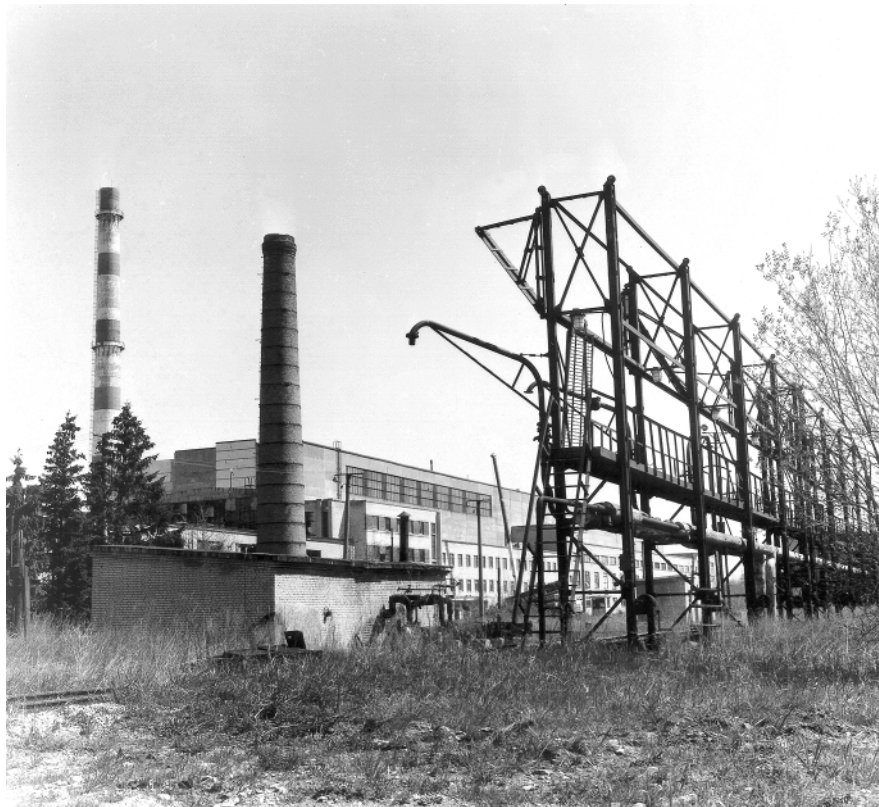
Õppekeskuse territoorium ja hoonetevahelised ühenduste ei ole radioaktiivselt saastunud,
kuid väga tugevasti oli naftaproduktidega reostunud maapinnalähedane põhjavesi, pinnavesi ja
pinnas (Foto 18).

**Foto 18. Tuumaobjekti territoorium oli kuni viimase ajani naftajääkidega tugevasti saastatud. Reostatud
pinnase maht oli 12 000 m³, mis sisaldas 400 t masuuti. Eriti reostatud oli õlipumpla ümbrus. Avo Miideli
foto.**

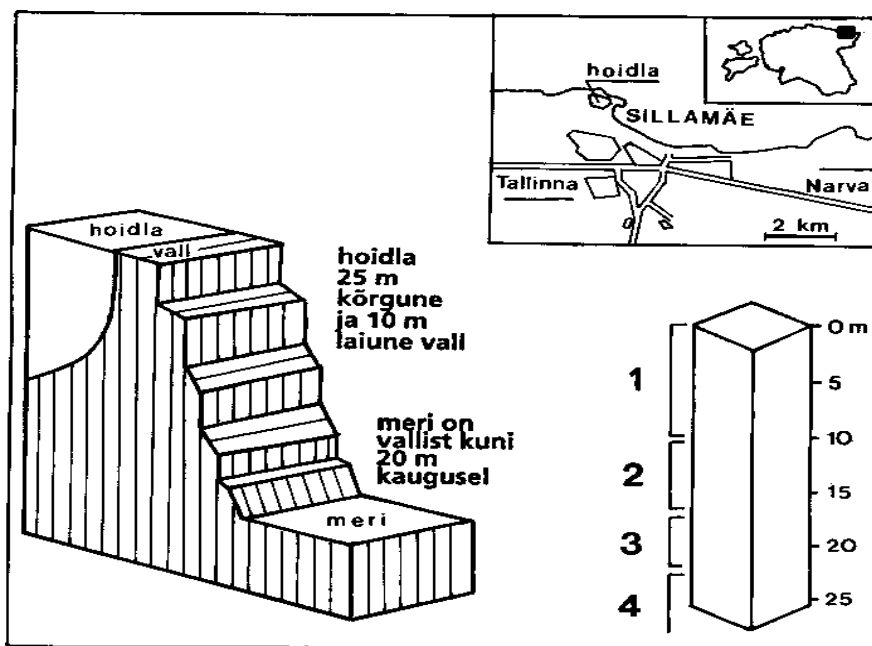
90-ndate algul viis rahvusvaheline ekspertgrupp läbi jäätmehoidla detailuuringu, et selgitada selle tegelikku mahtu ja radioaktiivsete ning toksiliste ainete sisaldust. Puurimistega selgus, et jäätmehoidla koosneb mitmest varieeruva paksusega eri tüüpi kihist (Joonis 16). Kõige alumine suhteliselt õhuke ja piiratud levikuga on peamiselt põlevkivituhast koosnev kiht, mille mahuks hinnati 640 000 m³. Selle peal lasub ebaühtlase paksusega uraanimaagi töötlemisjääkide kiht, mis moodustab hinnanguliselt 2,2 miljonit m³. Kõige massiivsema osa 3,4 miljoni m³ mahuga osa moodustab pealmine lopariidijäätmel ja põlevkivituha segu. Hoidlat ümbritseva kaitsevalli mahuks hinnati umbes 2 miljonit m³.

Joonis 16. Sillamäe jäätmeoidla läbilõige: 1 - poolvedelad lopariidi töötlemisjäädgid ja põlevkivituhk; 2 - uraani töötlemisjäädgid; 3 - põlevkivi töötlemisjäädgid; 4 - savist hoidla põhi.

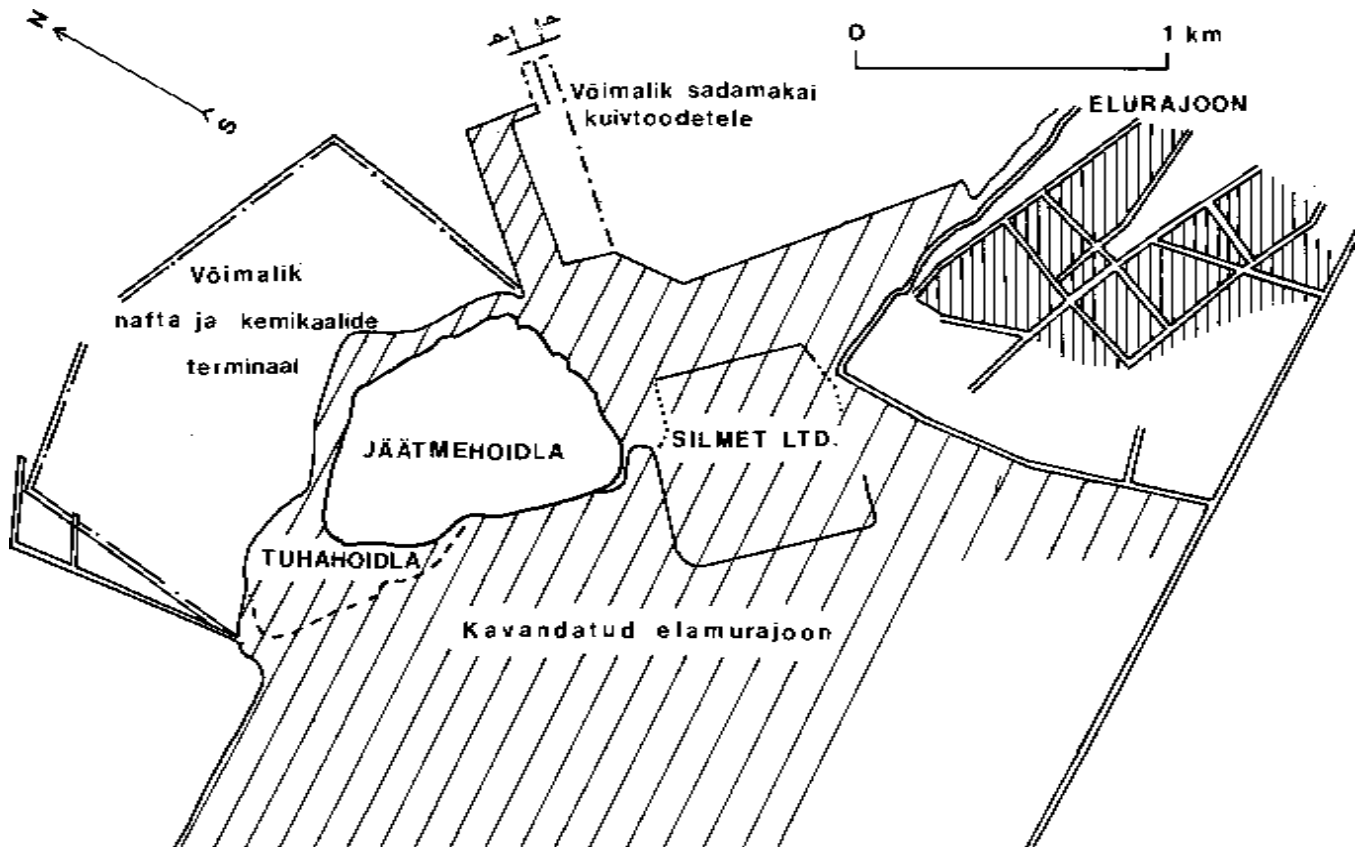
Joonis 17. Sillamäe jäätmeoidla on rajatud madalale kuhjeterrassile ja on abrasiooniohtlik.

Mitmes uurimisprojektis on pööratud tähelepanu jäätmeoidla geotehnilistele tingimustele. Hoidla on rajatud merepinnast kuni 4 m kõrgusele veeristikust ja kruusast koosnevale madalale kuhjeterrassile (Joon. 17). Terrass omakorda lasub kambriumi savilademel, mille pealispind on mere poole kaldu. Seega eksisteerib potentsiaalne oht, et aja jooksul võib läbi jäätmekihtide vertikaal-lõhede liikuv vesi tekitada kambriumi savidele lihkepinna ning hoidlat piirava tammi stabiilsus-kaotuse puhul võivad jäätmed kanduda Soome lahte. Tammi stabiilsuskadu kiirendavad veetaseme ekstreemsetest kõikumistest ja tugevatest tormidest tulenev rannaterrassi abrasioon jäätmeoidla loode- ning läänepoolses osas. Hinnangulisena on väidetud, et tammi kokkuvarisemisel ja kuni 20% jäätmete merre kandumisel võib täiendav aastane individuaalne oodatav doos ulatuda 2 µSv.

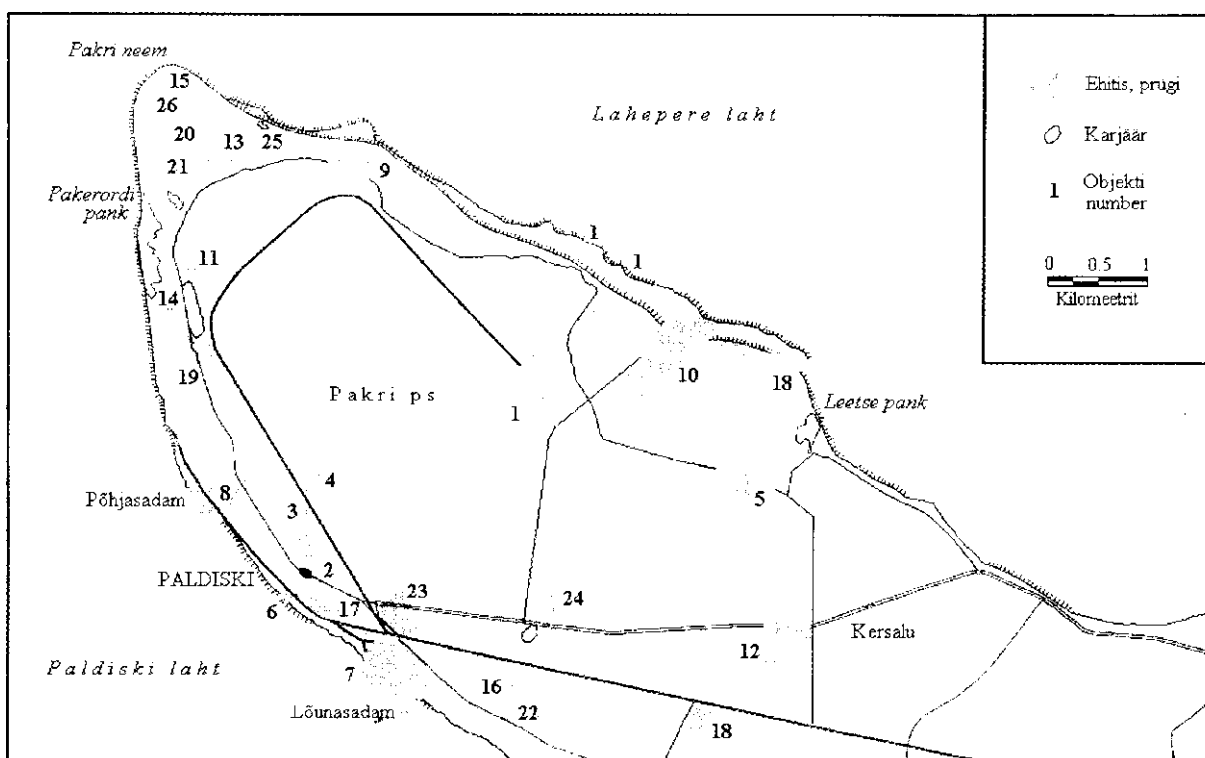
Aatomiallveelaevnike keskus (tuumaobjekt) rajati poolsaare keskossa Leetse lähistele (Joon. 18 – 2), kus maapinnalähedane põhjavesi ja pinnavesi on looduslikult kaitsmata. Objektil töötanud 70 ja 90 MW reaktorid seisati 1989. a. Peale territooriumi üleandmist Eesti Vabariigile 1995. a. oli see tugevasti reostunud masuudiga (400 t). Reostatud pinnase mahuks hinnati 12 000 m³. Prügiga kaetud ala oli 5000 m² ning lõhutud pliiakud reostasid 1200 m² pinnast. Kuni teise reaktori töötamise alguseni 1983. a. juhiti territooriumi (23 ha) sademeteveed ja heitvesi puhastamata 1–2 m sügavusele paesse süvendatud Leetse küla oja. Lahepere lahest 40 m kaugusele oli liivakividesse rajatud 5 m sügavune ja 25 m läbimõõduga settebassein. 1983. a. rajati kanalisatsioonikollektor, mille suudmes rannaastangul on naftaproduktide settebassein (2). Kuni 1992. a. läbisid olmeheitveed biopuhasti.

Joonis 18. Pakri poolsaare peamised reostusobjektid: 1 – aatomiallveelaevnike keskus; 2 – rannaastangul paiknevad naftaproduktide settebasseinid; 3 – tuumaallveelaevnike õppekeskus ja teenindav keskus (3a); 4 – keskkatlamaja; 5 – prügimägi; 6 – Paldiski puhastusseadmed; 7 – Lõunasadam; 8 – Põhjasadam; 9 – Leetse I raketibaas; 10 – Leetse II raketibaas; 11 – betoontoodete tehas; 12 – Põllküla karistuspataljoni; 13 – piirivalveväeosa õppekeskus; 14 – piirivalve põhjakasarmud; 15 – radarijaam; 16 – sidepataljoni koos ladudega; 17 – Paldiski torpeedolaod; 18 – Leetse torpeedolaod; 19 – mereväe torpeedoväeosa; 20 – juhtimis- ja jälgimiskeskus; 21 – mereväe juhtimiskeskus; 22 – piirivalvepost; 23 – allveelaevnike kasarmud; 24 – eriautobaas; 25 – karjäär.

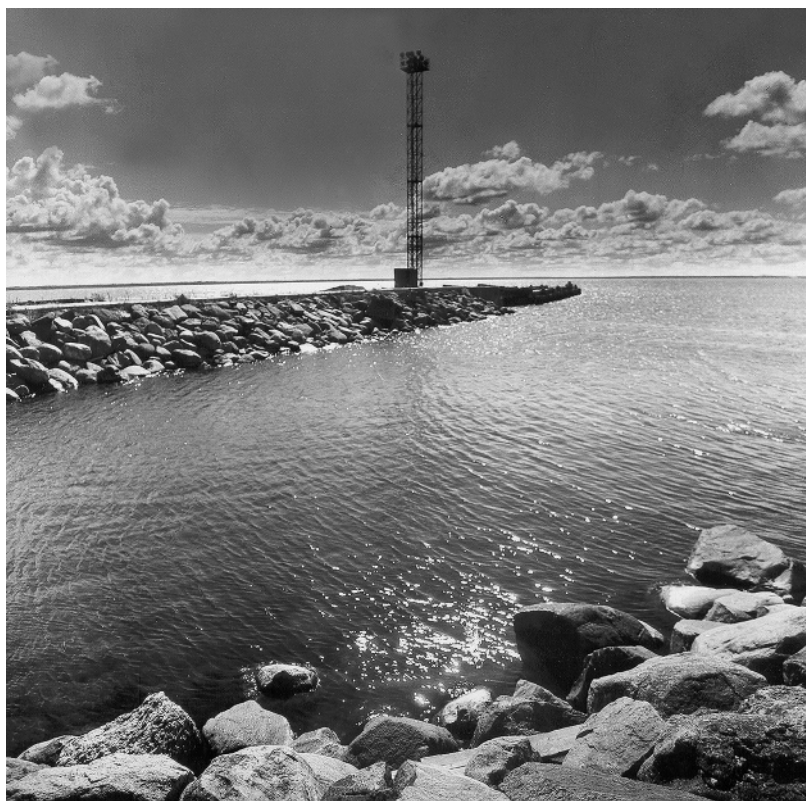
Foto 22. Paldiski põhjasadamast on merepõhja risustus praeguseks valdavalt eemaldatud. Gennadi Baranovi foto.

Paldiski Põhja- ja Lõunasadam (7, 8) oli merepõhi risustatud metallikonstruktsioonide, lattide, vaatide ja muu prüügiga, mis on nüüd eemaldatud (Foto 22). Kõrgenenud rauasisaldus võib püsida merevees veel aastaid. Merevee kvaliteeti ohustab keskkatlamajast pärinev õlireostus ja Põhjasadama endisest kütusehoidlast paelõhedesse voolanud õli. “Õlijärv” on isoleeritud kattepaneelidega ning jääb oodata selle aeglast isepuhastumist (Paldiski Põhjasadama ..., 1994; Paldiski Lõunasadama ..., 1994).

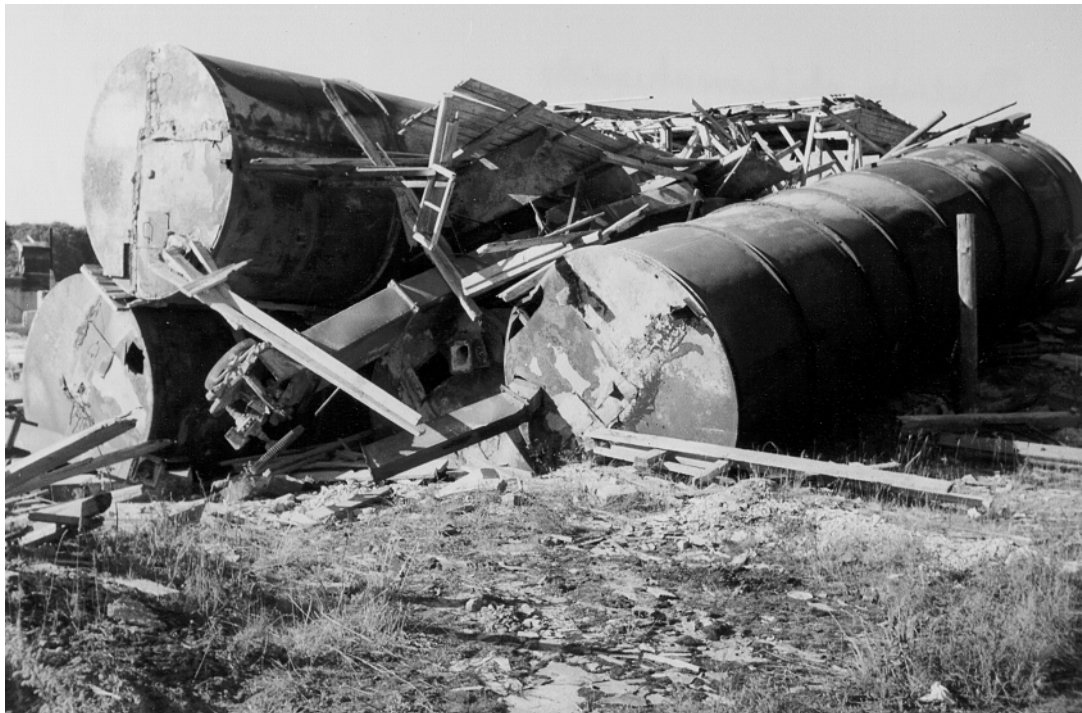
Foto 23. Metallilasu endise Paldiski betoontoodete tehase territooriumil. Toomas Lambuti foto.

Paldiskist Pakri pangale suunduva tee ääres oli endise Nõukogude Liidu sõjaväele kuulunud betoontoodete tehase (11). Tehase käsutuses oli 7,5 ha maad. Tootmisjäägid olid kuhjatud 950 m²

suurusele pindalale (Foto 23). Õliga oli reostunud 15 m² pinnast. Tehas ehitati paepealsele. Peale tehase sulgemist jäid tamponeerimata kaks puurkaevu, mis ohustavad sügavat põhjavett (Keskkonnakahjustuste hindamine ..., 1993; Pakri poolsaare puurkaevude ..., 1994). 1998. aastaks olid hooned lammutatud, kuid selle asemel laiuvad Soomest toodud prügikuhjad.

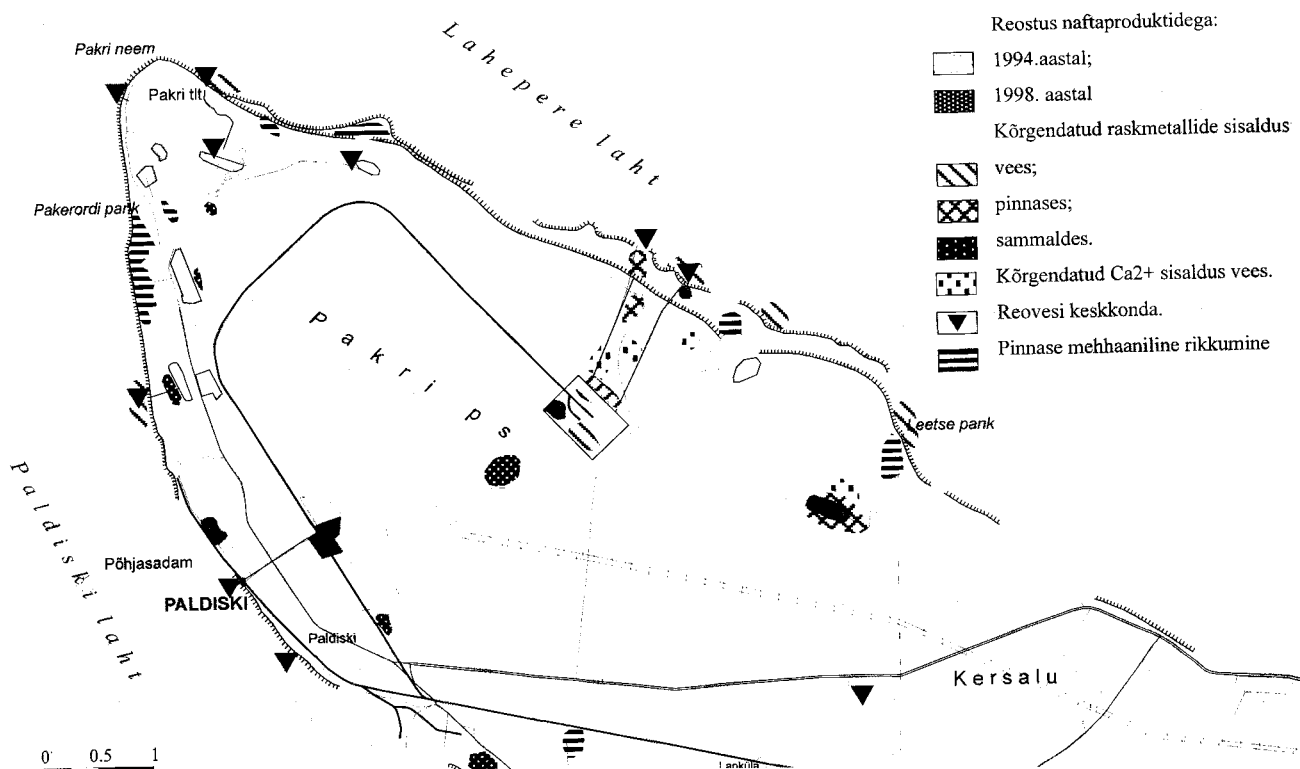
Joonis 19. Pakri poolsaare sõjaväereostus.

Endise kütusehoidla ning tahkete ja vedelate radioaktiivsete jäätmete hoidlate piirkonnas on pinnas, pinnavesi ja maapinnalähedane põhjavesi reostunud (Joonis 19). Objekti ja mere vahel on pinnas, samblad ja maapinnalähedane põhjavesi saastatud raskemetallidega (Cd, Cr, Ni, Ba, Mo) (Paldiski tuumaobjekti ..., 1993; Pakri poolsaare ..., 1994). Objekti heitvesi on reostunud

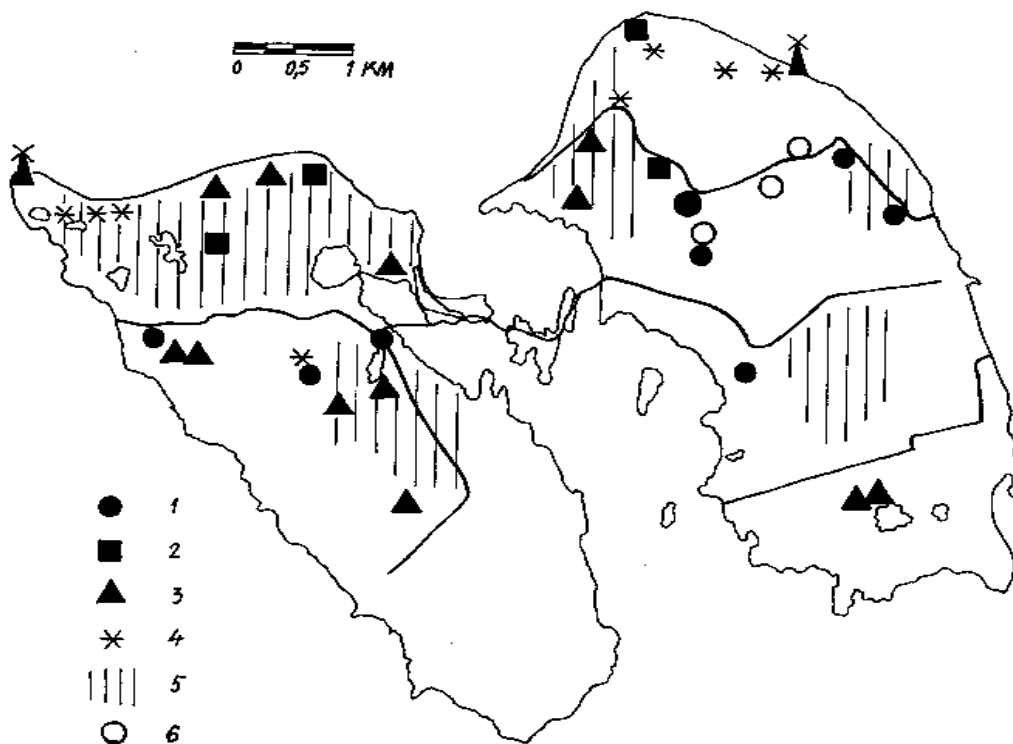
Joonis 20. Pakri saarte peamised sõjaväeobjektid: 1 – militaarvaremed; 2 – sõjatehnika; 3 – märklauad; 4 – laskepesad; 5 – rikutud pinnas; 6 – veevõtukaevud.

Nõukogude Liidu sõjaväeobjektide ehitamist alustati 1940. a. Kuni 1950-ndate aastate keskpaigani olid saartel piirivalveüksused, umbes pooltuhat sõjaväelast, kes elasid rannarootslaste poolt mahajäetud majades. 1952. a. rajati Suur-Pakri keskossa sõjaväelinnak (Joonis 20), piirivalve-kordonid, tornid, veevõtutiigid, garaažid, laod ja kahe saare vahele teetamm. Laskepolügoon, mida kasutasid kõik Varssavi Pakti maad, rajati 1950. aastate keskpaiku (Luhaäär, 1996). Polügoon kuulus merelennuväele ning selle suurus oli ligikaudu 2500 ha. Esiialgu tulistati suurtükkidest, hiljem pommitati seda lennukitelt, mida juhiti objektini Pakri poolsaarelt. Polügooni teenindav sõjaväelinnak rajati Väike-Pakri põhjaossa. Väike-Pakril paiknev sõjaväeosa pidi hoolitsema märklauadade paigaldamise ja lasketäpsuse hindamise eest. Esiialgu pommitati Suur-Pakri põhjaosa, 1960-ndatest aastatest alates aga Väike-Pakri loodeosa. Saared tagastati Eesti Vabariigile 16. mail 1994. aastal.

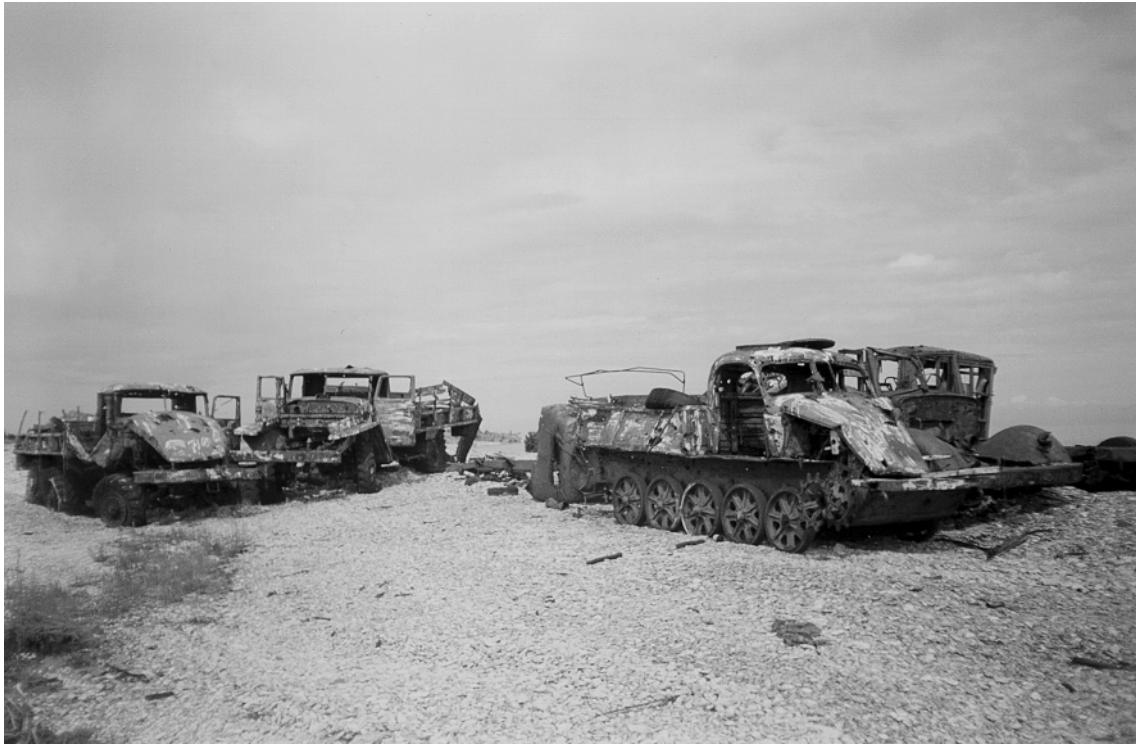
Foto 24. Pakri saartel on rohkesti maastikku risustavat sõjatehnikat. Heino Luige foto.

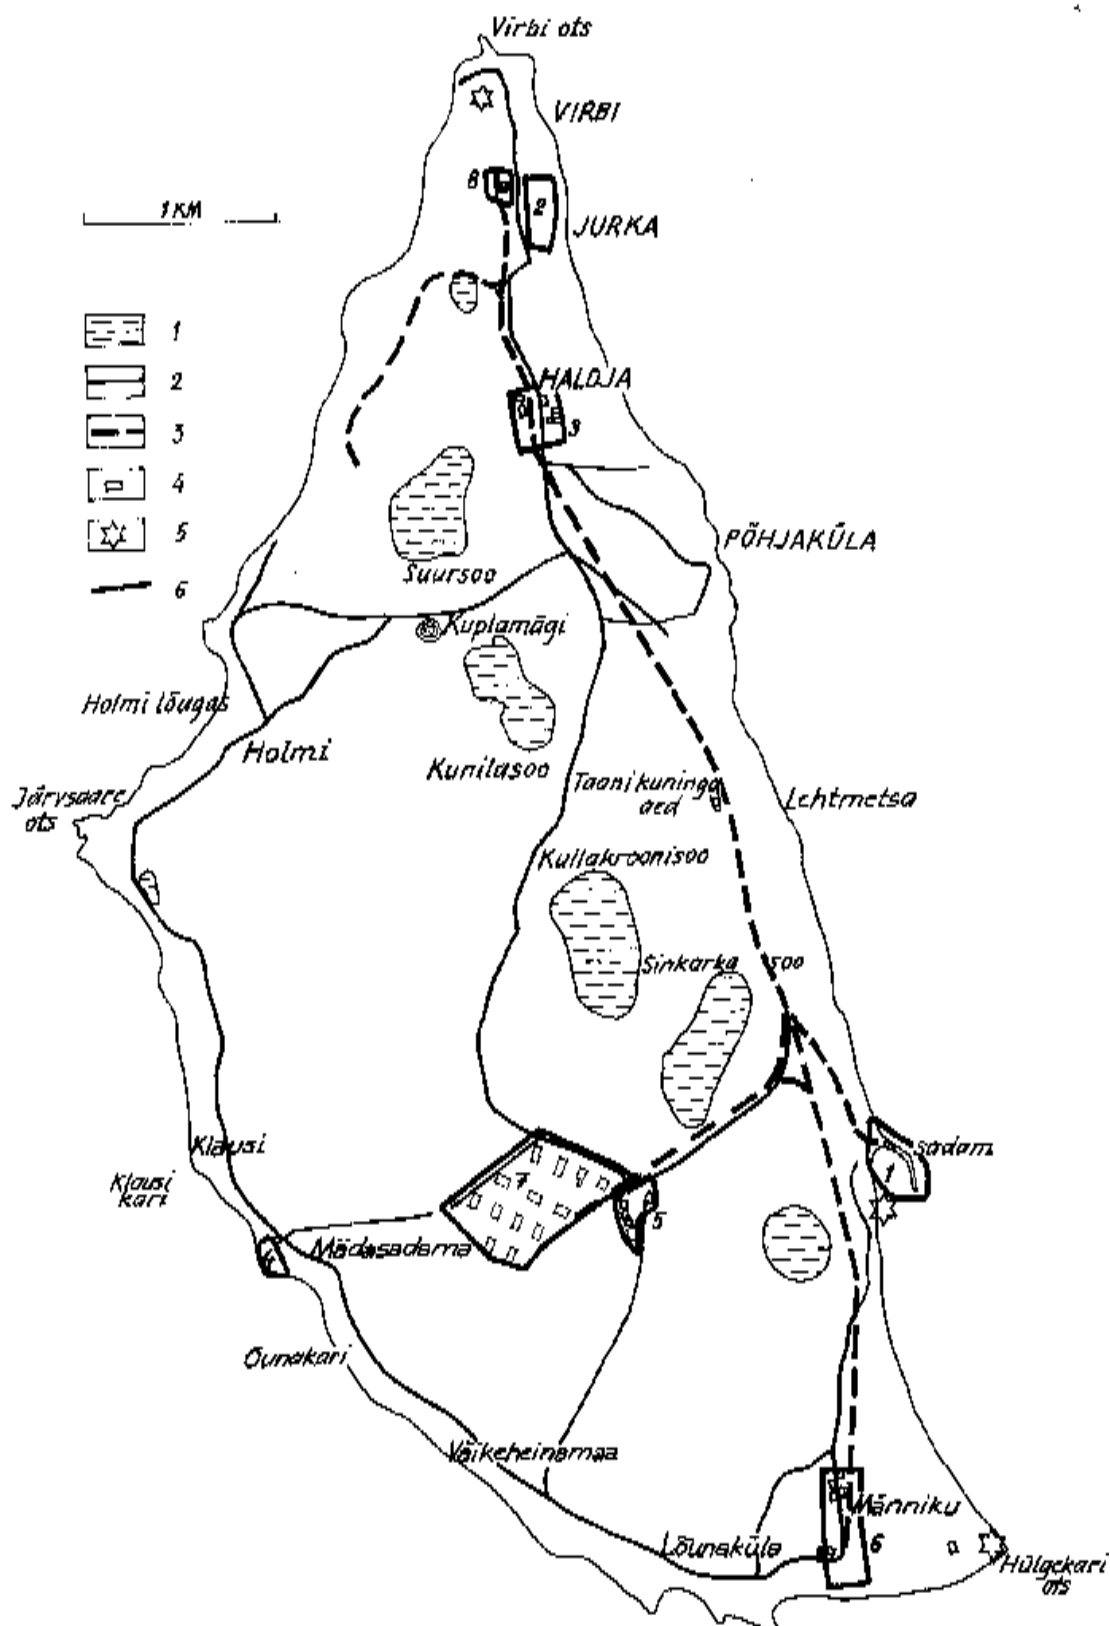
Joonis 21. Sõjaväekahjustused Naissaarel: 1 - sadam; 2 - raketibaas; 3 - Põhjaküla kütuseoidla; 4 - lõhkamisväljak; 5 - mürsuladu; 6 - Männikuküla sõjaväelinnak; 7 - miiniladu ja lõhkamispolügoon; 8 - lokatsioonijaam. Tingmärgid: 1 - soo; 2 - peamised teed; 3 - raudtee; 4 - ehitised; 5 - majakad ja paigid; 6 - sõjaväeobjektide piirid.

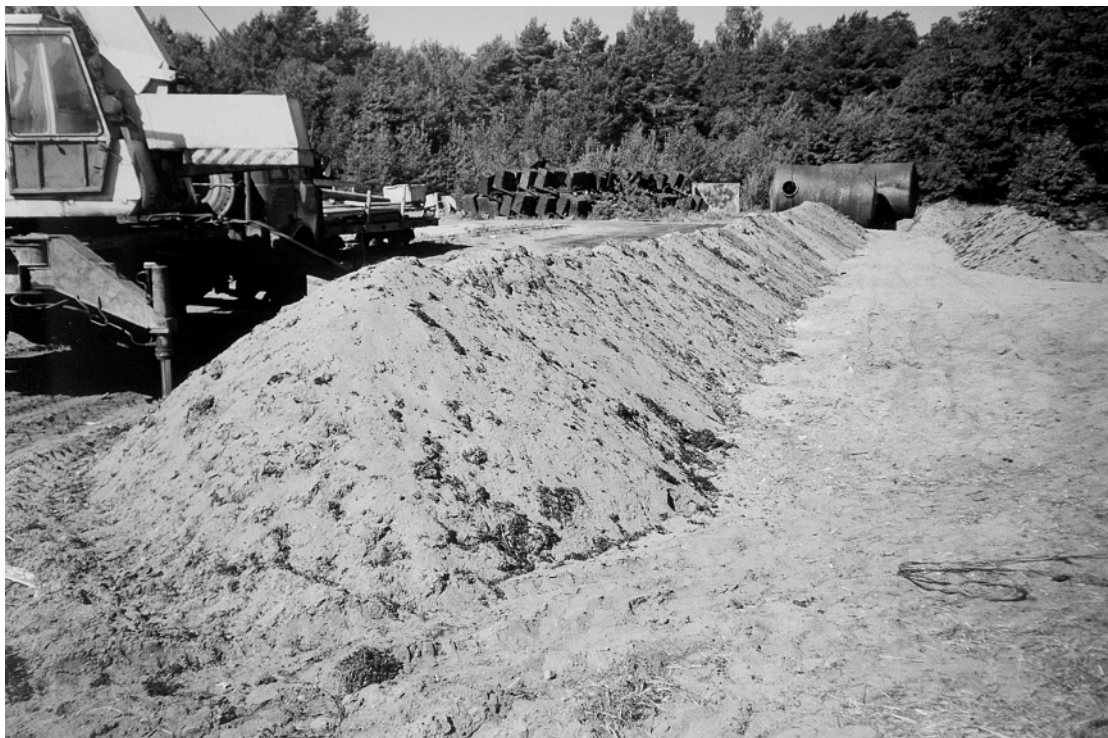
Foto 25. Naissaare sadama puhastustööd. Tõnis Meriste foto.

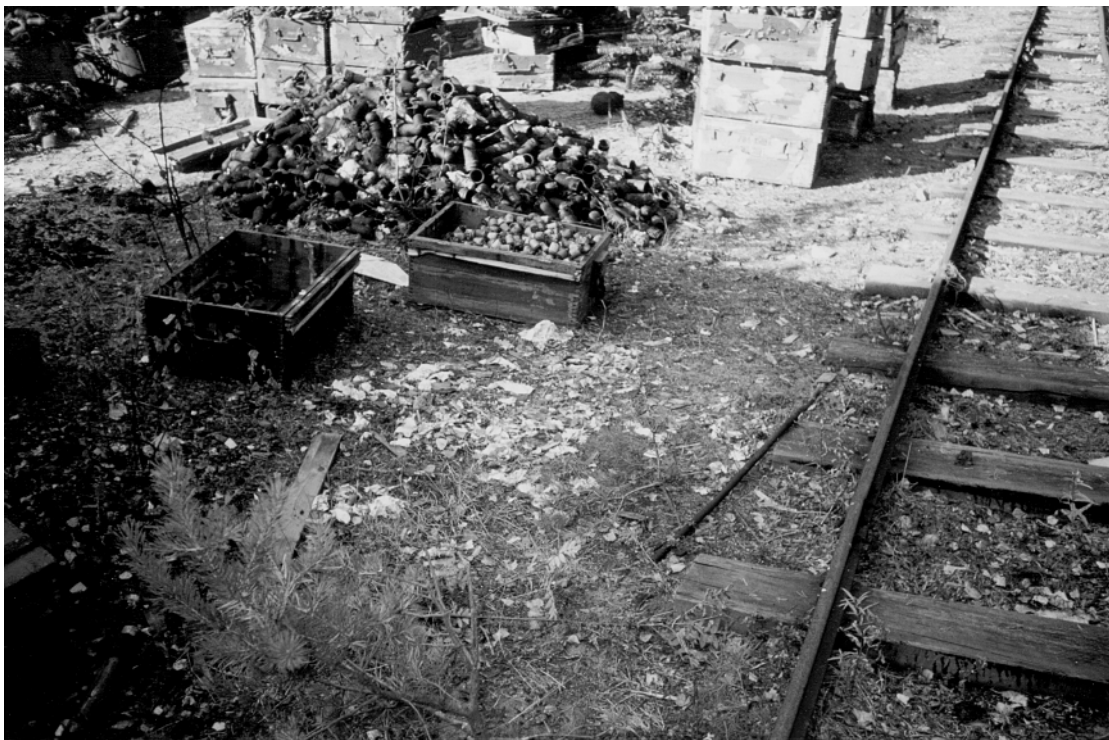
Foto 26. Naissaare miinilao likvideerimine. Heino Luige foto.

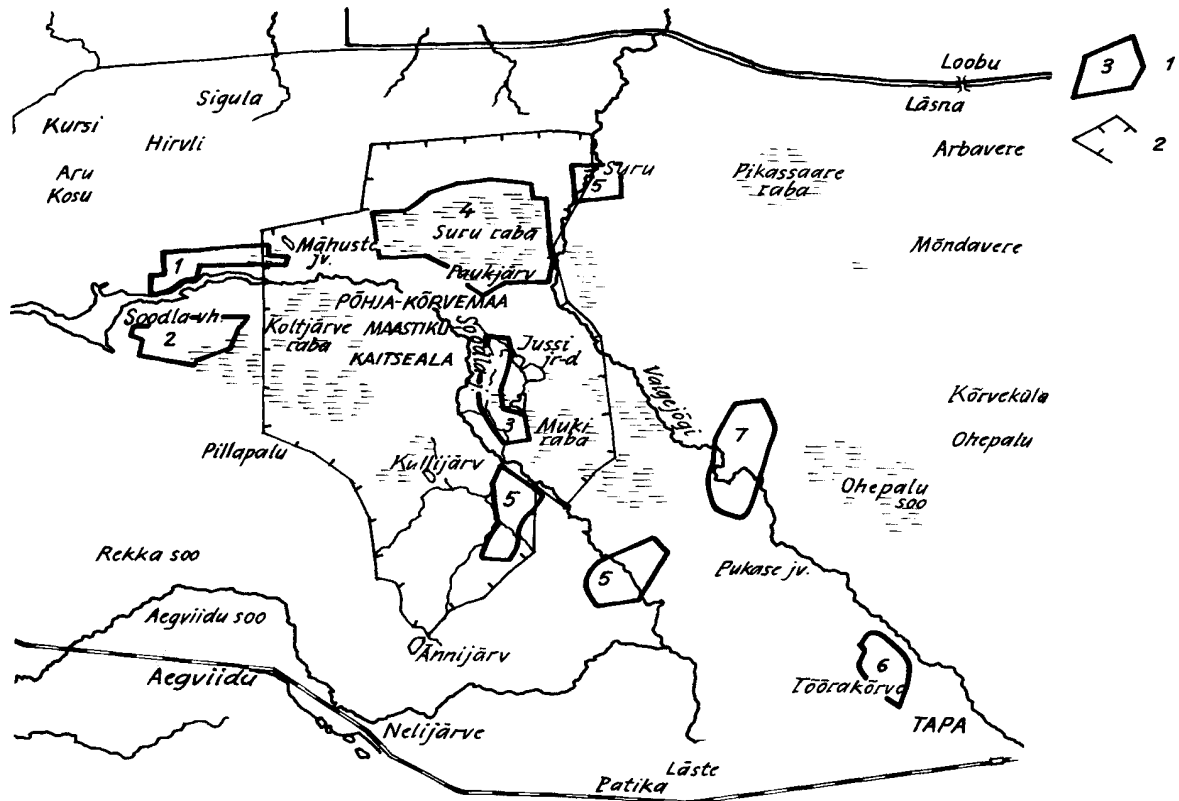
- hajali olevad prüghunnikud;
- metsade raie laskeväljakutelt;
- suurepinnalised metsatulekahjud;
- huumuse hävitamine ja mulla struktuuri lõhkumine, kaevikute kaevamine, pommilehtrid;
- lõhkemata lõhkekehad, maastikku risustavad märklauad, pommikillud (10 ruutmeetri suuruselt alalt on korjatud 43 kg metallikilde!), laskemoonakastid, asbestikotid ja mahajäetud hooned.

Joonis 22. Aegviidu ja selle lähiümbruses paiknenud olulisemad sõjaväeobjektid: 1 - objekti ligilähedased kontuurid (1 - Mähuste laskeväljak; 2 - Tõrrepõhja linnak koos tankodroomiga; 3 - Jussi laskeala; 4 - Suursoo pommitusala; 5 - Uuejärve, Änni ja Kaikvõhma laskealad; 6 - Tapasaare (Tõõrakõrve) raketibaas; 7 - soomusvägede kool); 2 - Aegviidu polügooni piir.
