ENDISE NÕUKOGUDE LIIDU SÕJAVÄE JÄÄKREOSTUS JA SELLE LIKVIDEERIMINE

Endise Nõukogude Liidu sõjaväe jääkreostus ja selle likvideerimine

Endise Nõukogude Liidu sõjaväe jääkreostus ja selle likvideerimine
Eesti Vabariigi Keskkonnaministeerium
Tallinn 1999

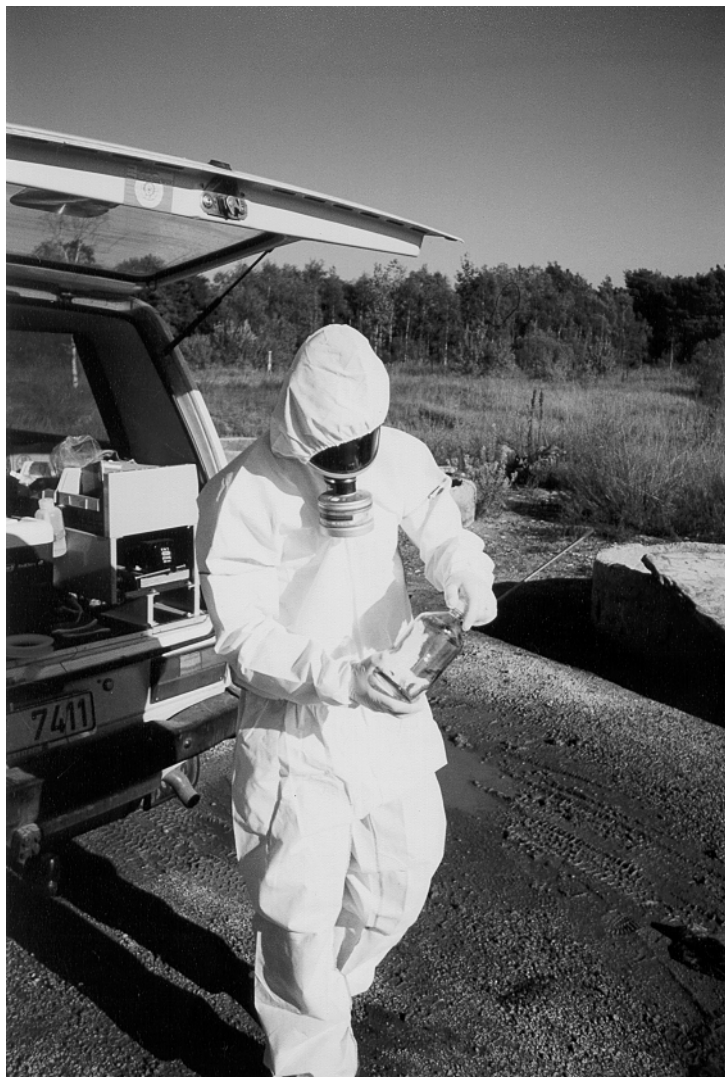
Foto 33. Firma IABG GmbH spetsialist ohutusrõivastes kogumas proove Keila-Joa raketibaasi põhjaveest. Toomas Lambuti foto.

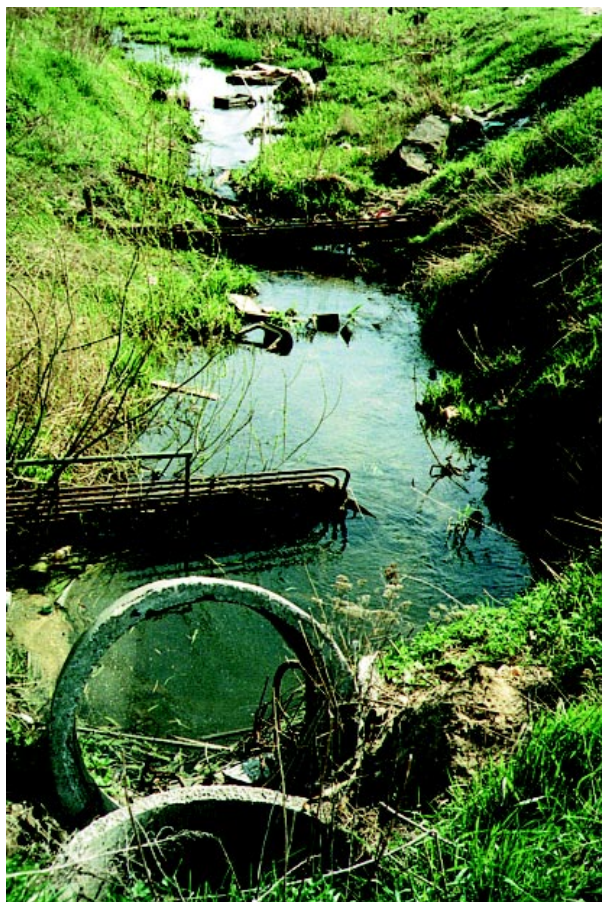
1 – Tugevasti saastatud Jaamaoja Tartu garnisoni sõjaväelinnakus, nn. “hiinalinnas” 1992. a. Vello Koni foto.

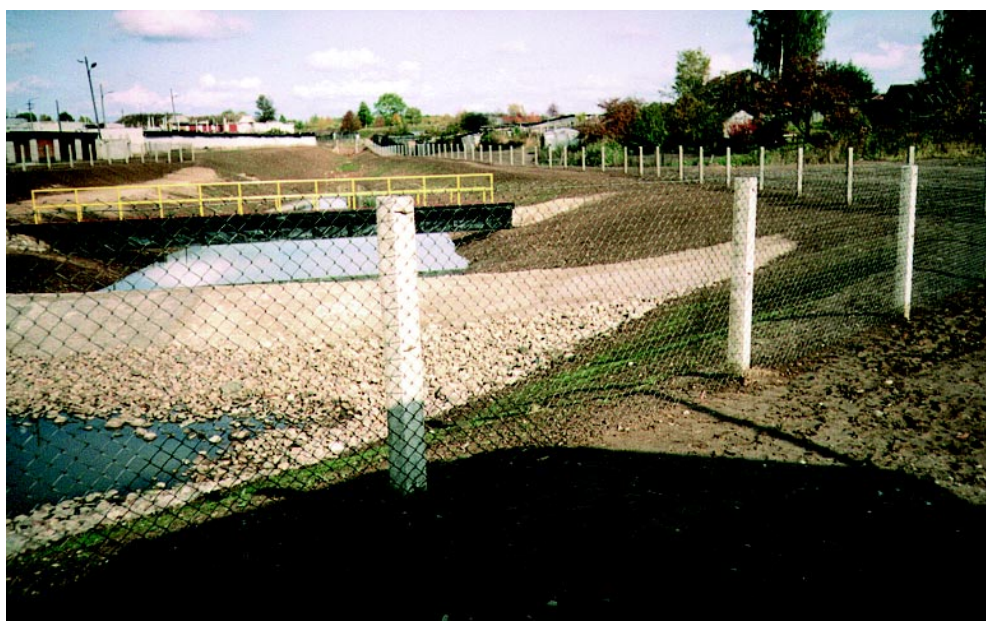
2 – Jaamaojale rajatud separaatoriik ja selle heakorrastatud ümbrus 1995. a. Vello Koni foto.

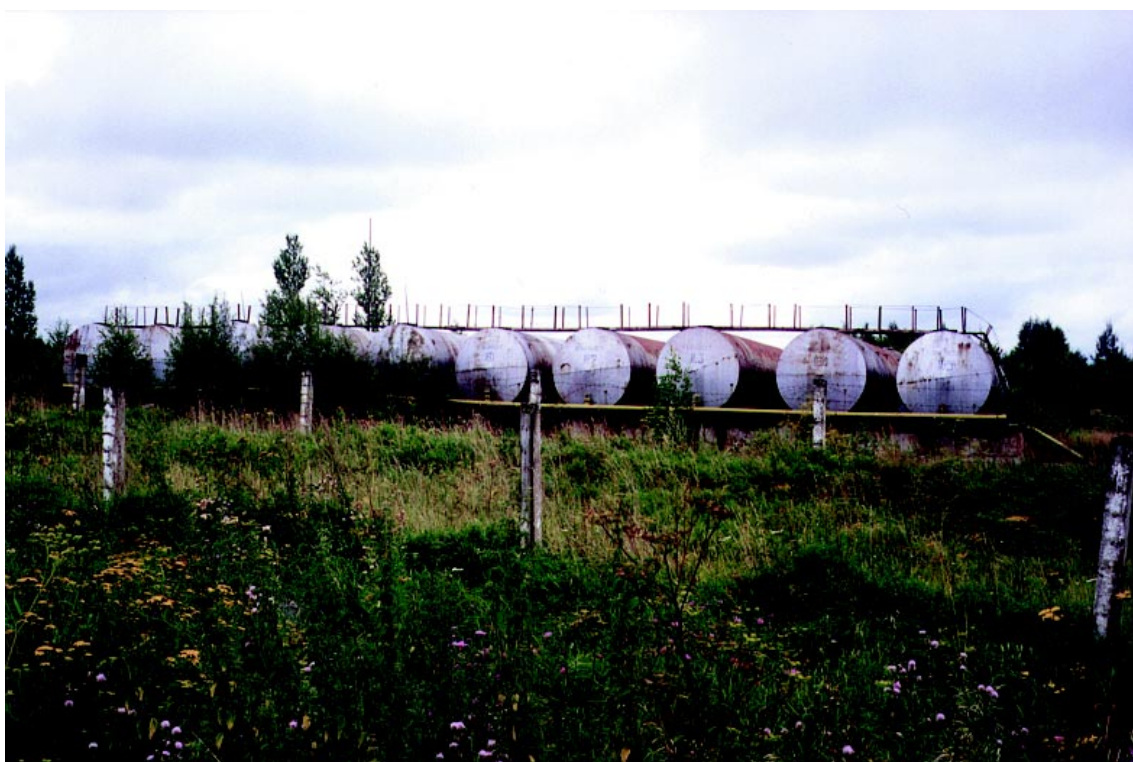
2 – *Puhastatud kütusetsisternid Raadi lennuväljal. Anto Raukase foto.*

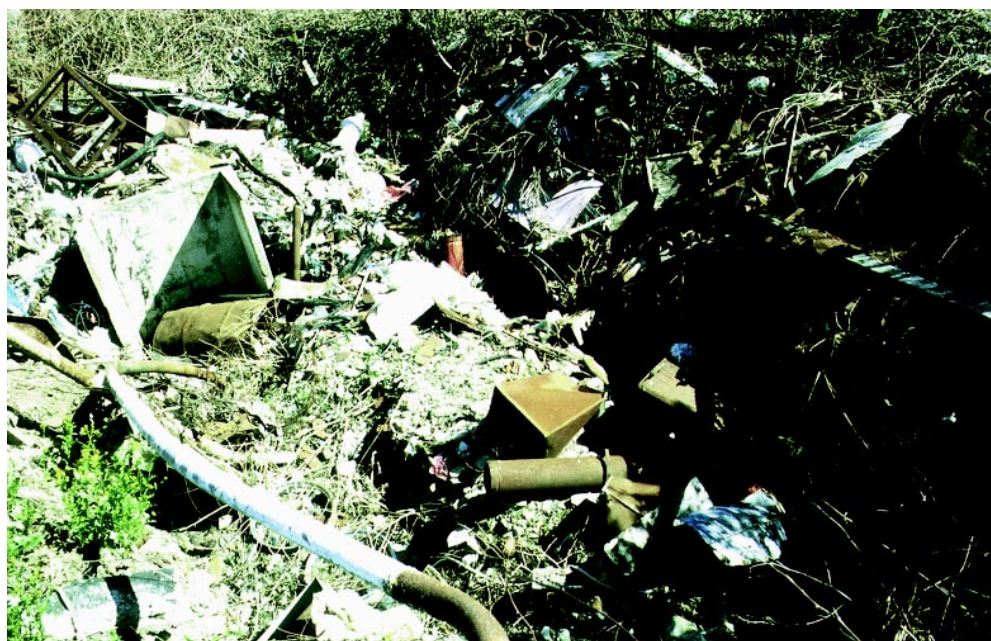
2 – Sõjaväe jääkreostus Pääsküla kõvikul. Olle Hints'i foto.

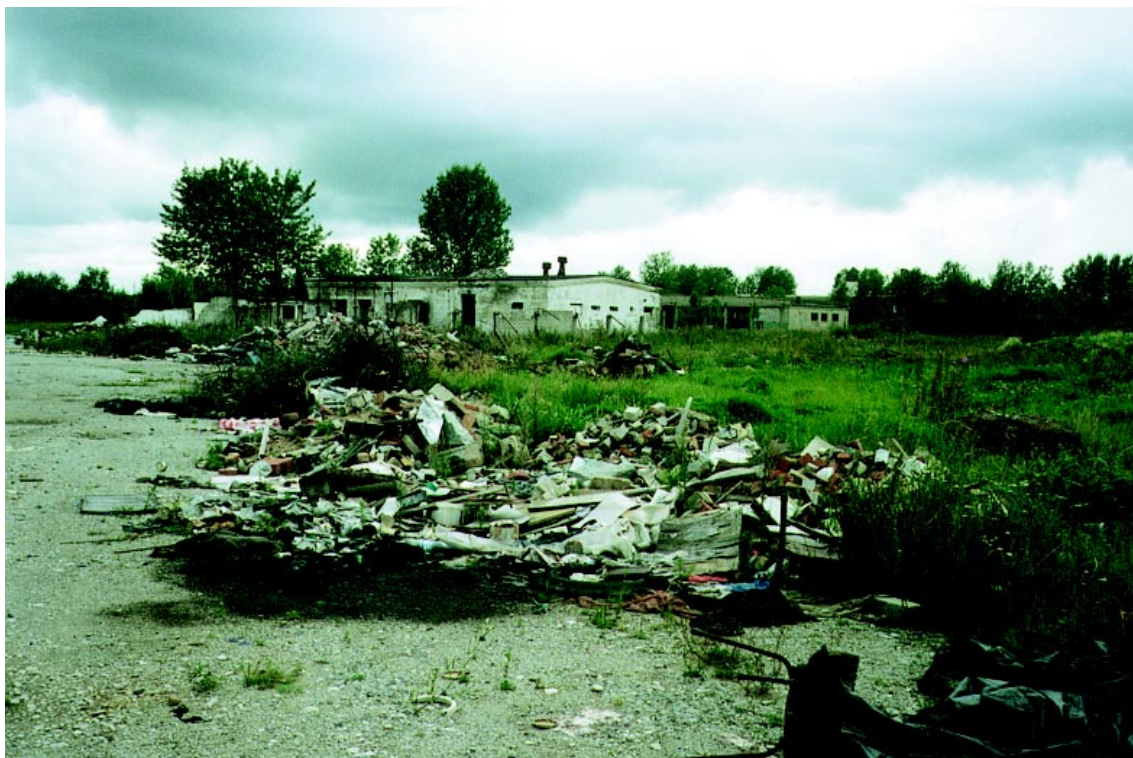
1 – Endisesse rangelt valvatud Keila-Joa raketibaasi on nüüd kõigile teed valla, kahjuks ka kaablivarastele. Anto Raukase foto.

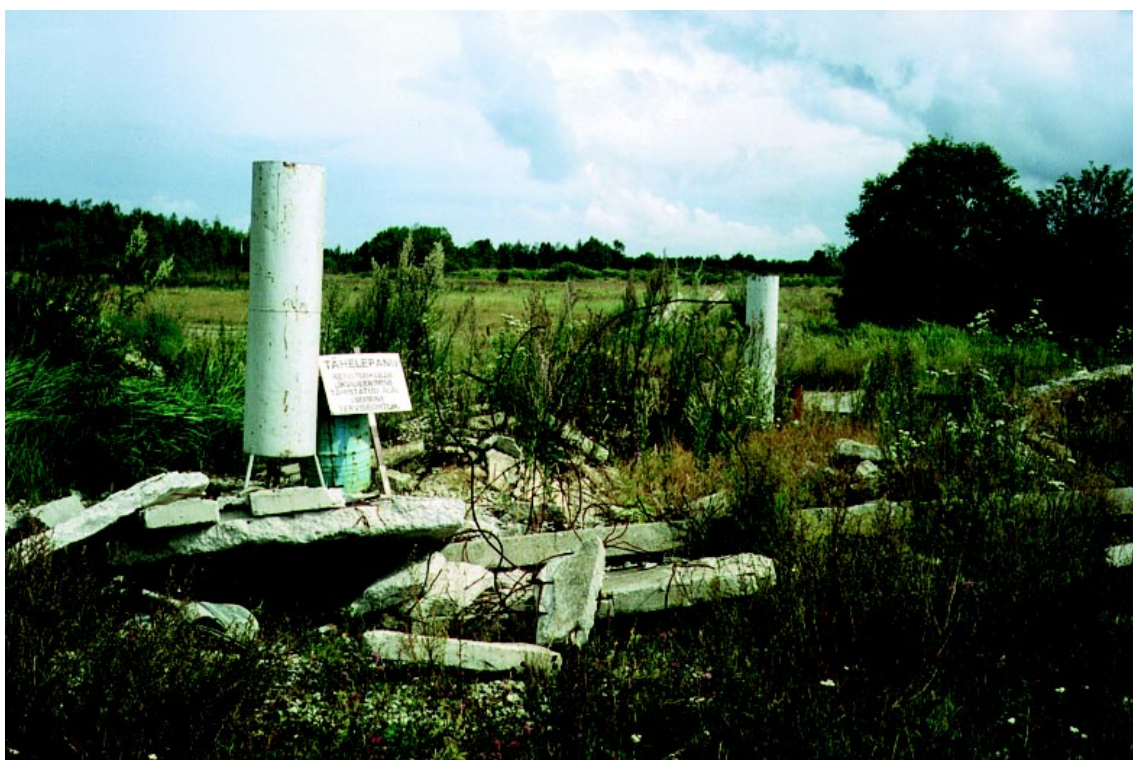
2 – Mitu aastat toimus siin põhjaveest ohtliku raketikütuse komponendi – samiini eraldamine. Anto Raukase foto.

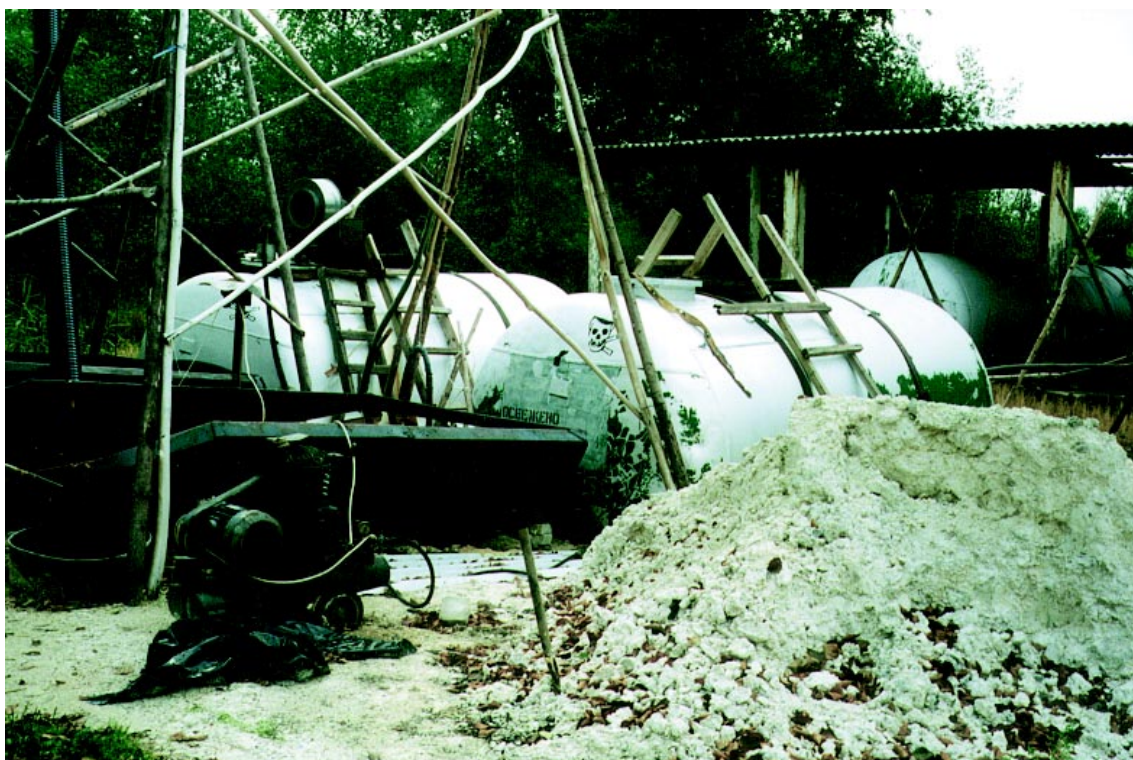
1 – Raketikütuse happeline komponent melanž oli Raadil erimetallist kütusemahutites. Anto Raukase foto.

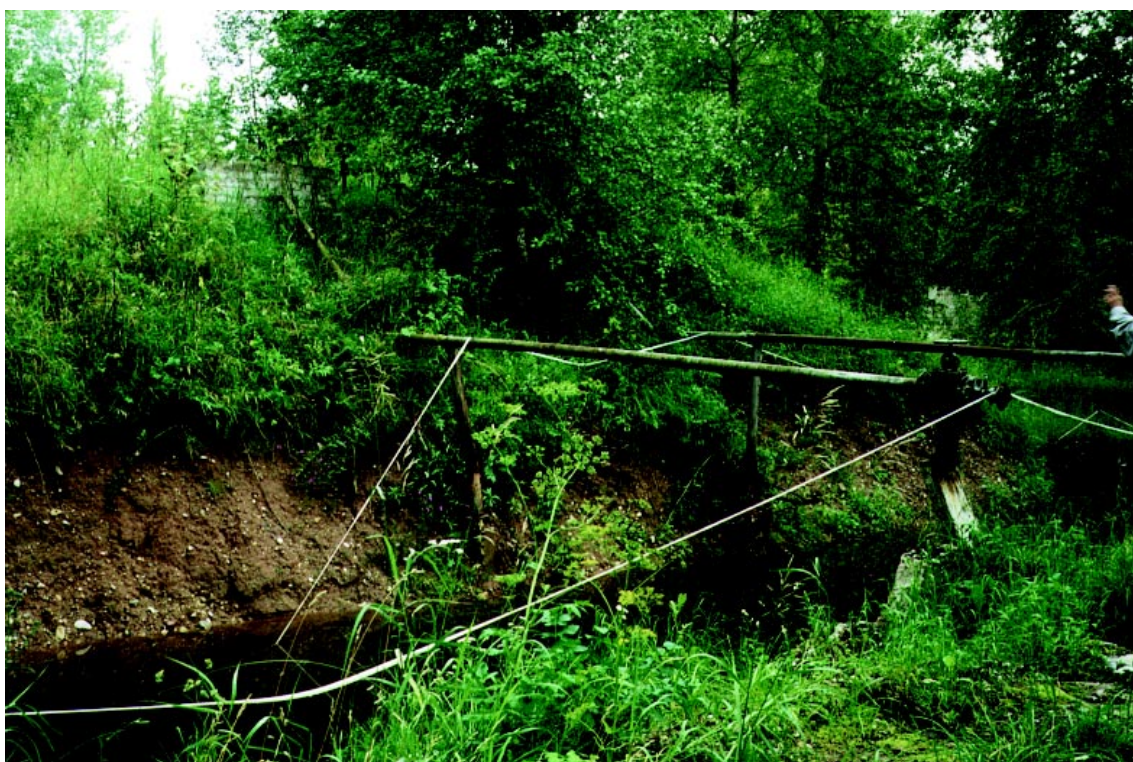
2 – Raketikütuse aluselise komponendi samiini kahjutustamine Raadi kütusehoidlas. Anto Raukase foto.

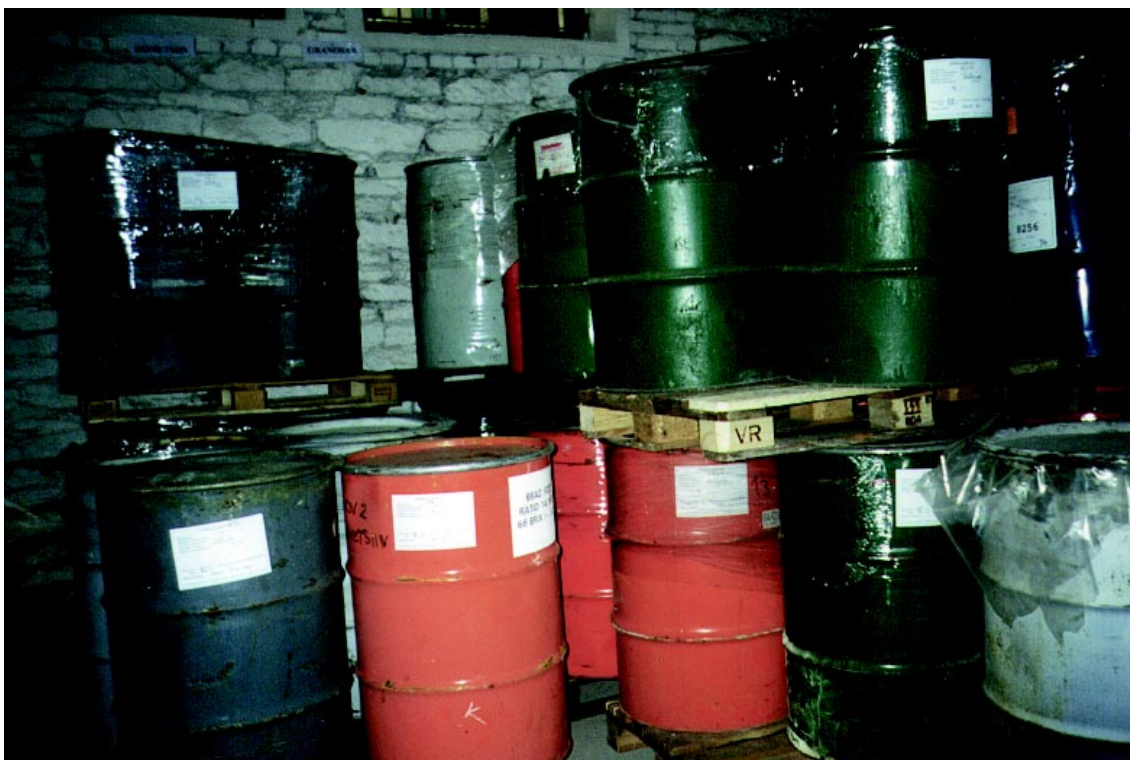
2 – Vältimaks pinnase ja põhjavete reostumist, koguti ohtlikud jäätmed kokku ja ladustati kaanega suletavatesse metallvaatidesse. Saku jäätmehoidla. Toomas Lambuti foto.

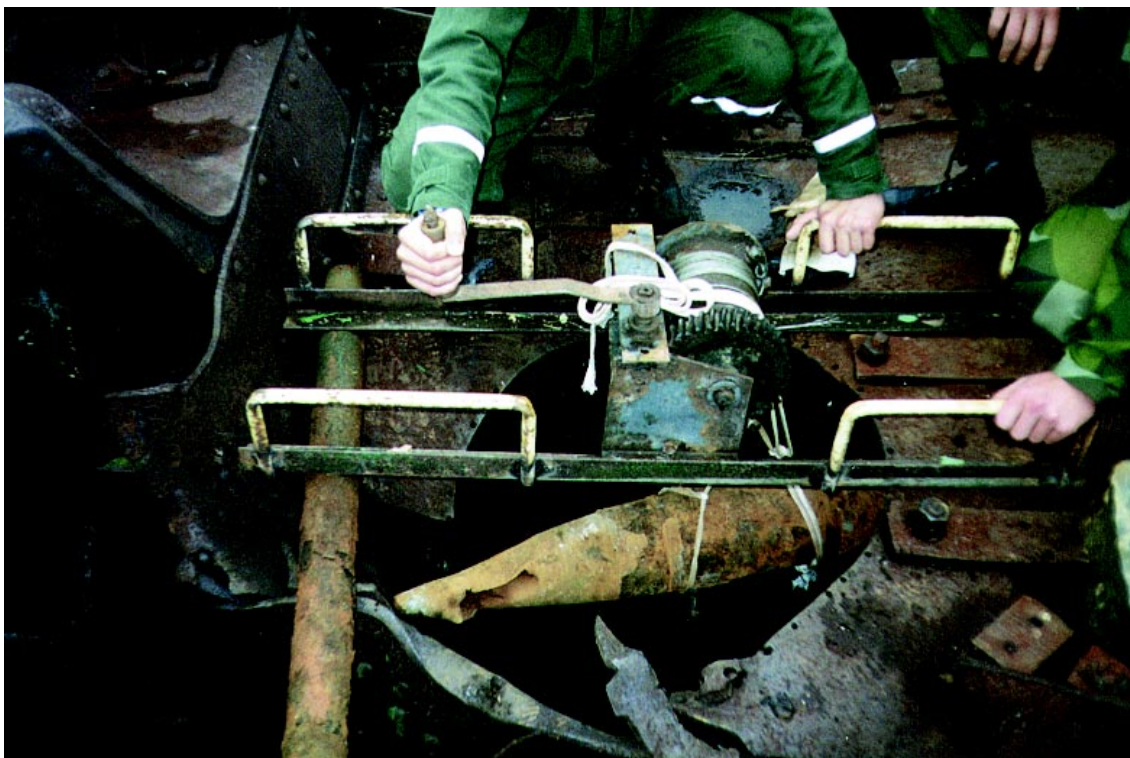
1 – Mürskude väljatoomine Osmussaare tornpatareist käsivintsi abil. Mati Mullase foto.

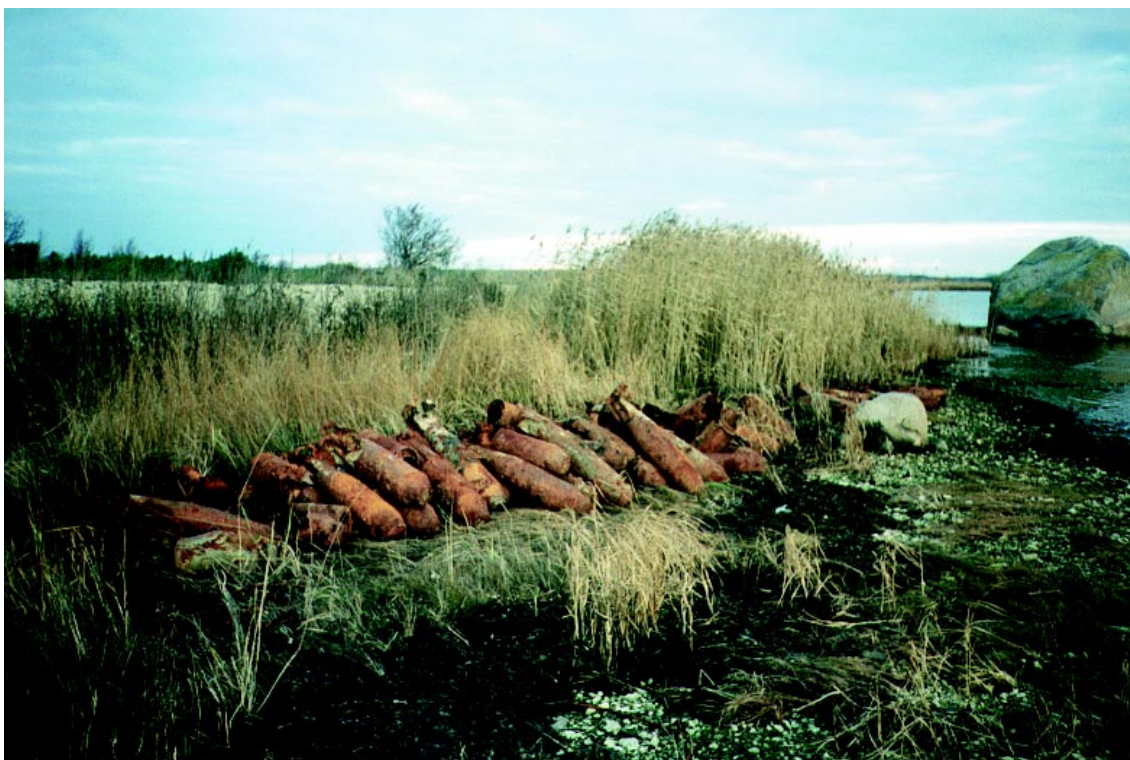
2 – Tornpatareist välja toodud mürsud kanti mereranda, kus nad lõhati. Mati Mullase foto.

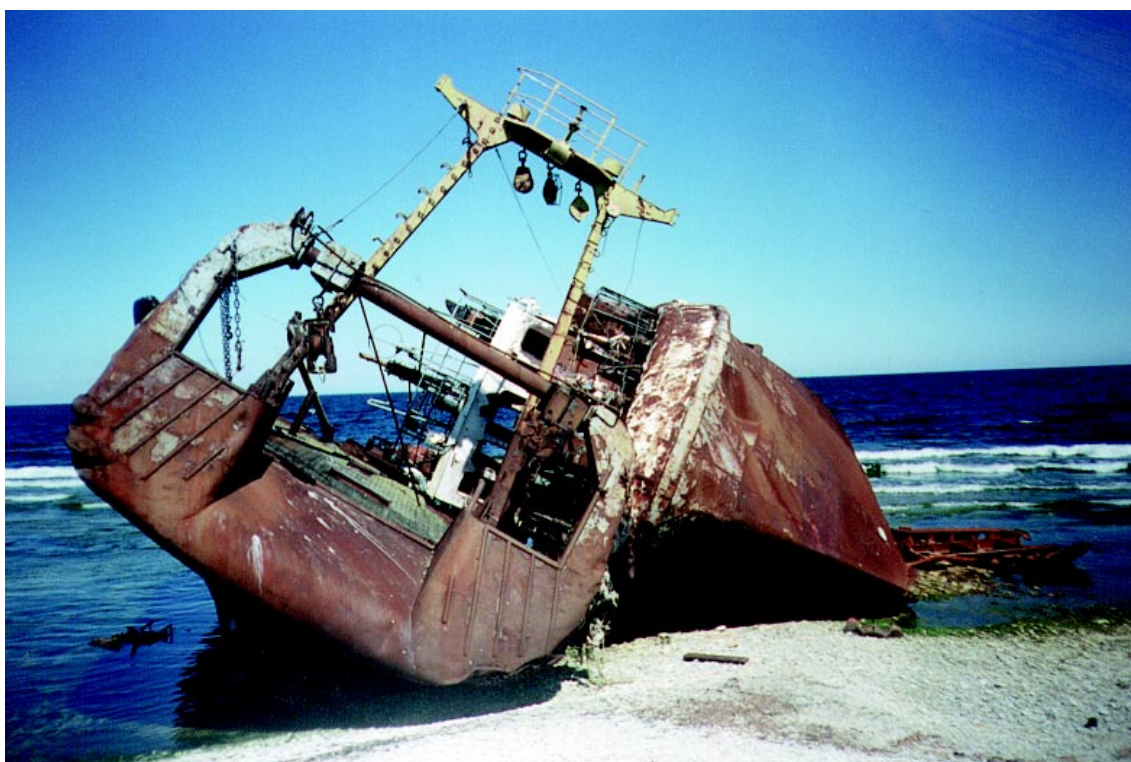
2 – Eesti rannikuvetes on laevavrakke loendamatul hulgal. Mati Mullase foto.
