Mälestiste restaureerimine

Enne ja pärast
2005–2011

Muinsuskaitseamet
2011

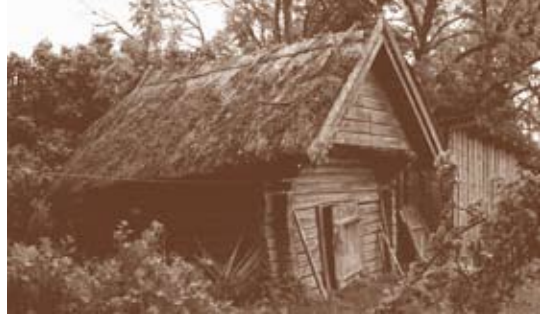
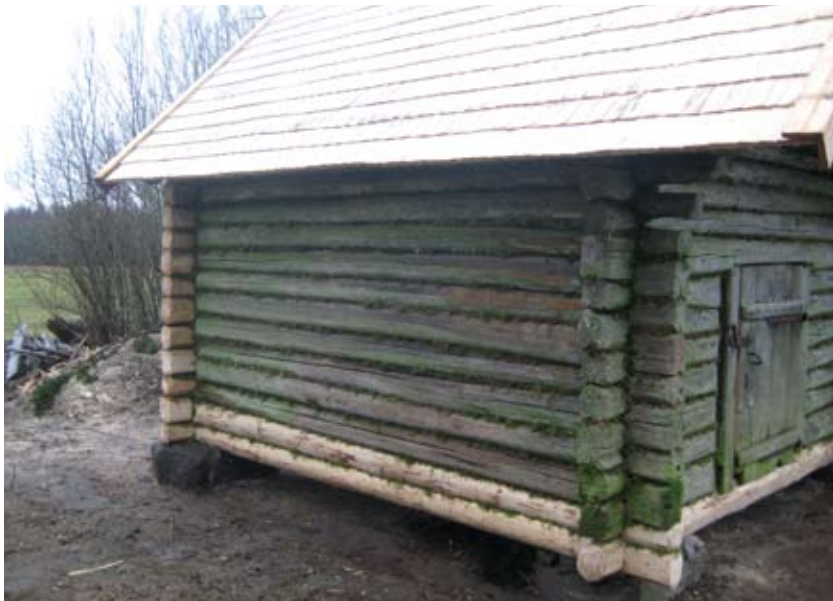
Enne restaureerimistöid vajas hoone kapitaalremonti: seinad ja põrand olid tugevate deformatsioonidega, puudus sokkel ja katus oli avariiline.

2009. a kogu hoone demonteeriti. Seinad laoti uuesti, paigaldati aluskivid, põrandalauad, uus katusekonstruktsioon ja laastkatus.

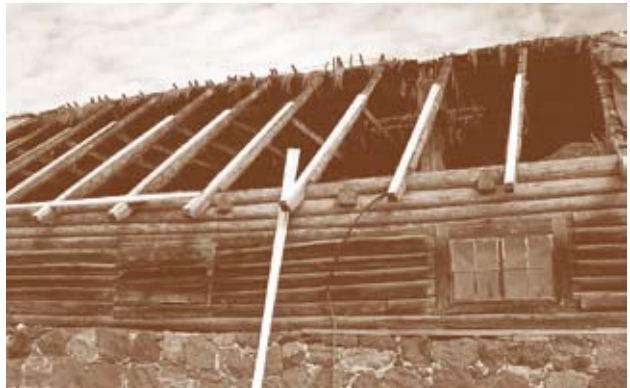
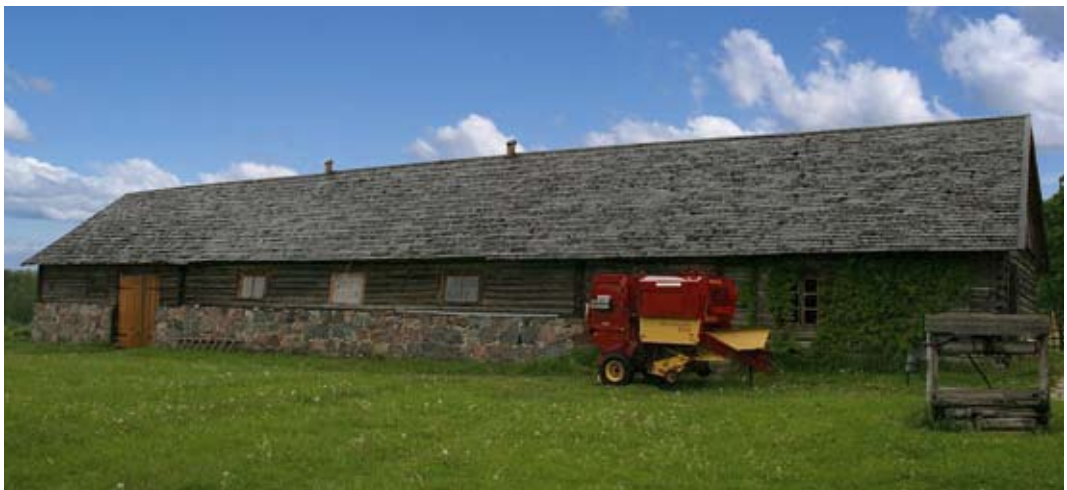
Enne restaureerimistöid olid hoone vahelaed mädanikkahjustusega ja rookattega katus avariiline ning vajas täies ulatuses asendamist.

2007. a toimunud restaureerimistöode käigus remonditi katusekonstruktsioonid, asendati mädanikkahjustusega palgikorrad ja paigaldati uus laastukatus.

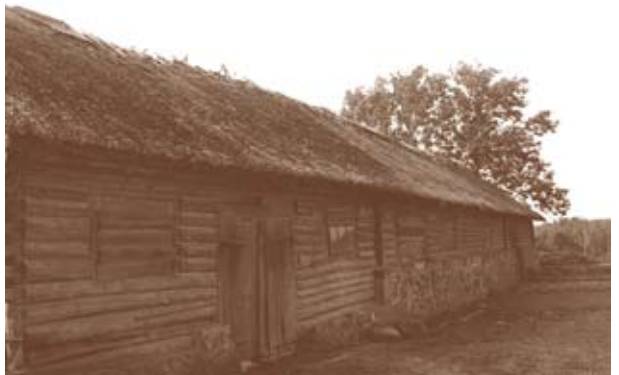
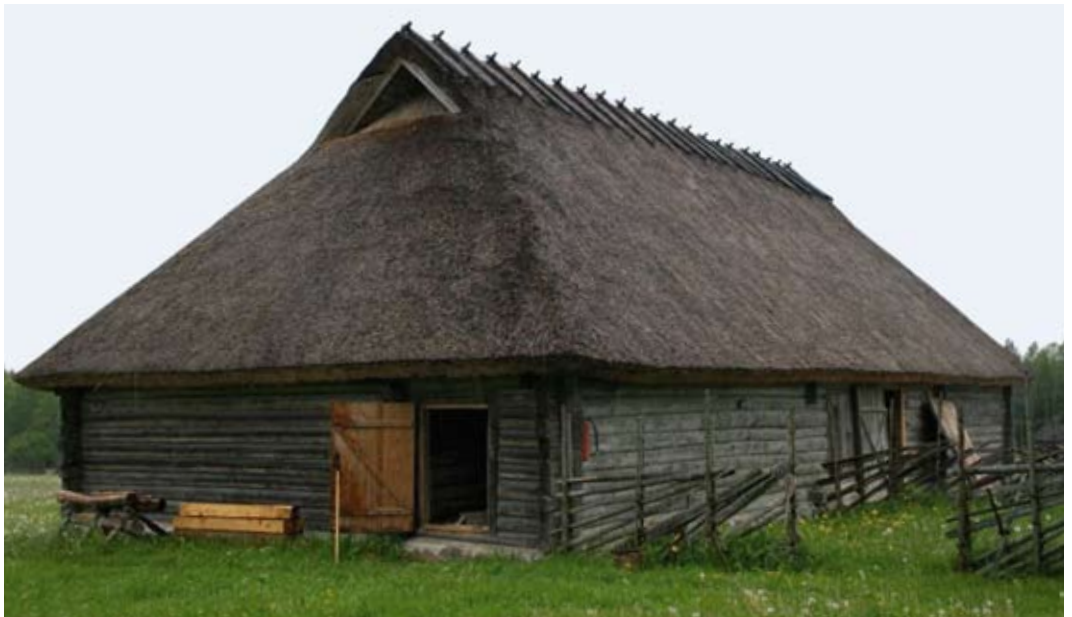
Enne restaureerimistöid oli lauda rookatus amortiseerunud ja vajas asendamist.

2006. a toimusid restaureerimistööd: vana alusroovitis säilitati ja katus kaeti uue, Saaremaalt pärit rooga.

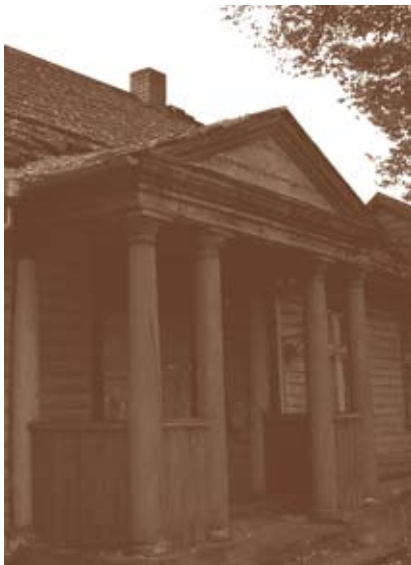
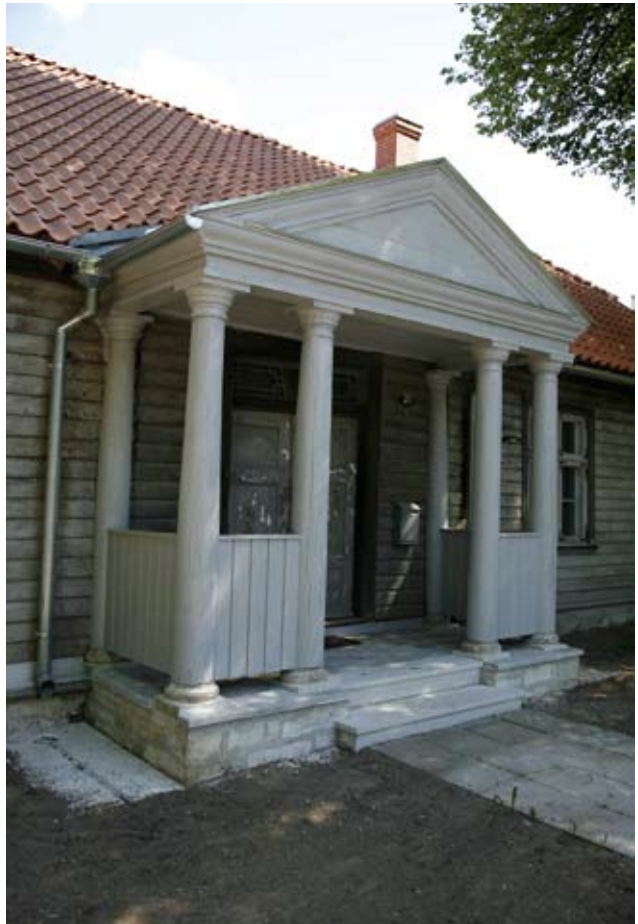
Enne restaureerimistõid olid hoone seinu kattev laudis, avatäited, katusekonstruktsioonid ja kivist katusekate täielikult amortiseerunud ning vajasis asendamist.

2011. a talvel vajus lume tõttu ümber hoone eeskoda, mis taastati sama aasta kevadel.

2009. a teostatud restaureerimistöde käigus paigaldati uus S-kivist katusekate, korrastati kandekonstruktsioone ning remonditi fassaad ja avatäited.

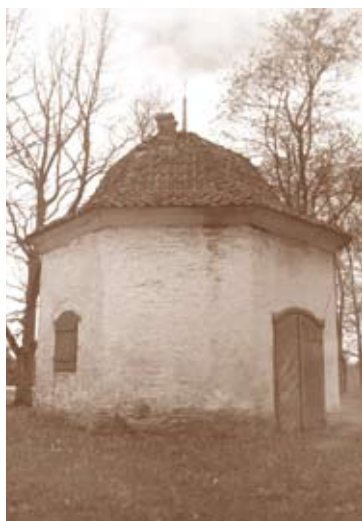
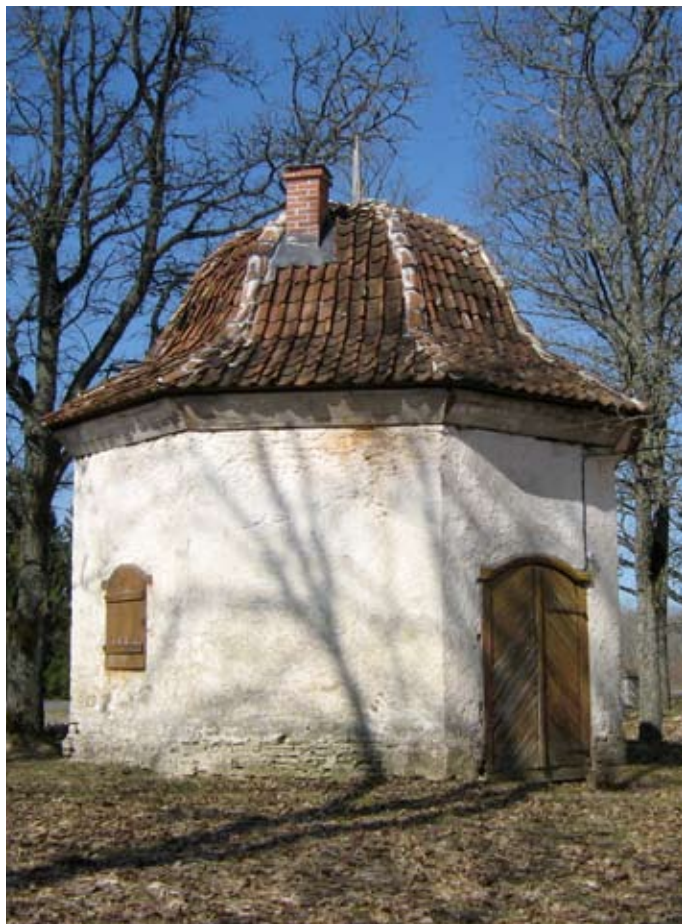
Enne restaureerimistöid olid katuse kandekonstruktsioonid väga suurte mädanik- ja mardikakahjustustega ning vajasis suures osas asendamist.

2007. a toimunud restaureerimistöõde käigus paigaldati ruberoidkattega aluskatus, katusekatteks kasutati enamasti olemasolevaid kive. Roidekivid lubjati valgeks, lagunenud korstnapitsi asemele laoti uus, kusjuures kasutati 20. sajandi algul valmistatud kive.

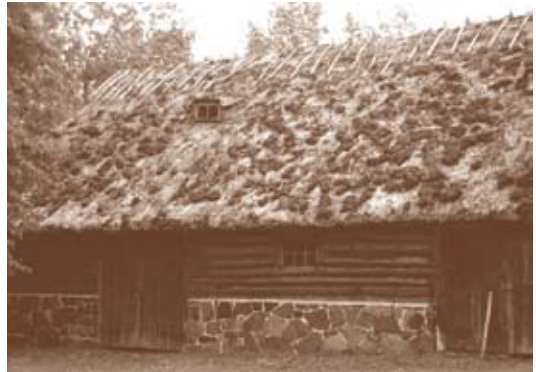
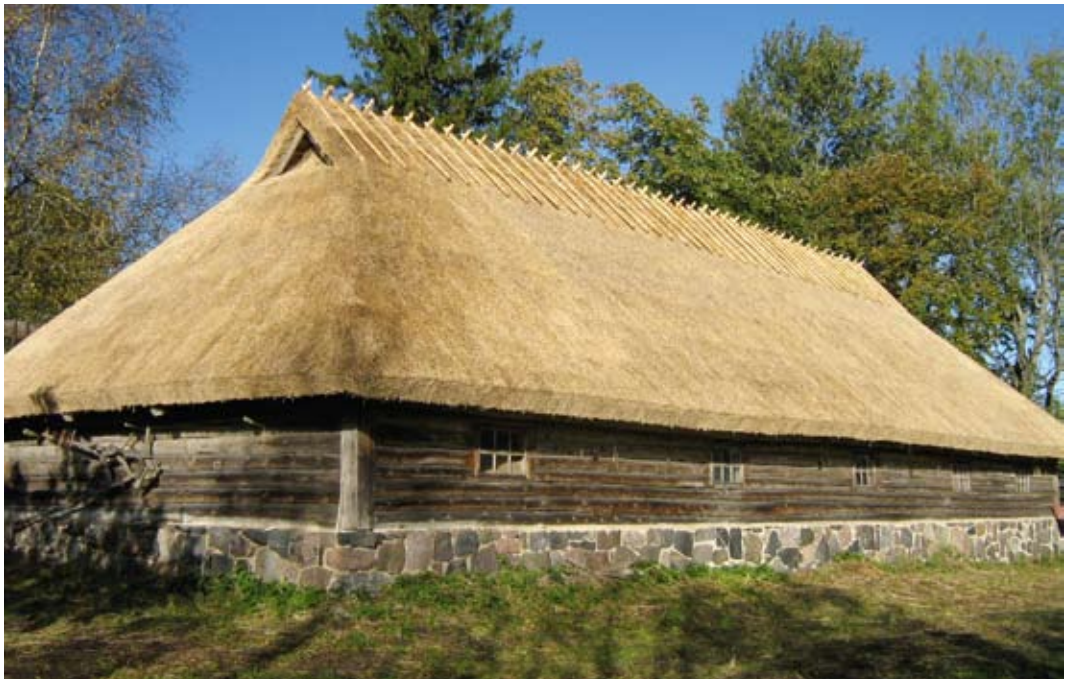
Enne restaureerimistõid sadas katus läbi, sarikad olid pehkinud ja roog vajas väljavahetamist.

2009. a eemaldati vana roog, parandati roovitis ning tugevdati vastavalt vajadusele sarikaid. Katusele paigaldati uus roogkate ja restaureeriti katuseaknad.

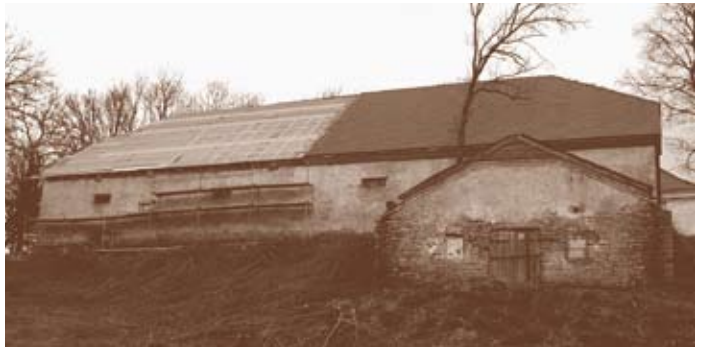
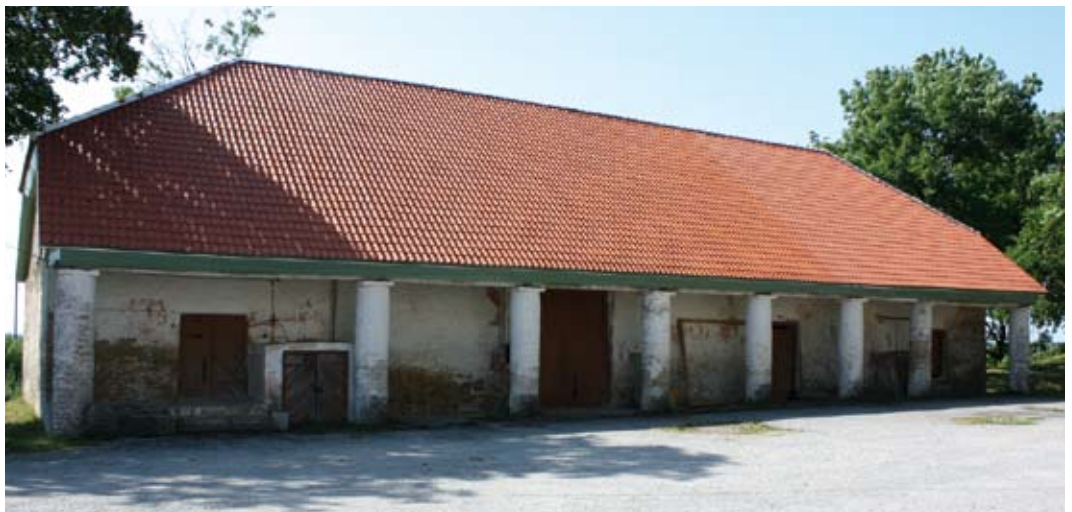
Enne restaureerimist oli katus kaetud vanade eterniitplaatidega, mis olid mitmest kohast purunenud. Konstruktsioonid olid kahjustunud, hoone tagakülje keskosas oli katuse kuju deformeerunud. Laudadest puitkarniis ja otsaviilu laudad olid amortiseerunud.

Aastatel 2008–2010 toimunud restaureerimistöde tulemusena sai poolkelpkatus uue kivikatte. Restaureeriti kahjustatud kandekonstruktsioon, eterniidi asemele paigaldati keraamilistest S-katusekividest uus katusekate koos ruberoidiga kaetud laudadest aluskatusega. Vahetati tala- ja sarikaotsad.

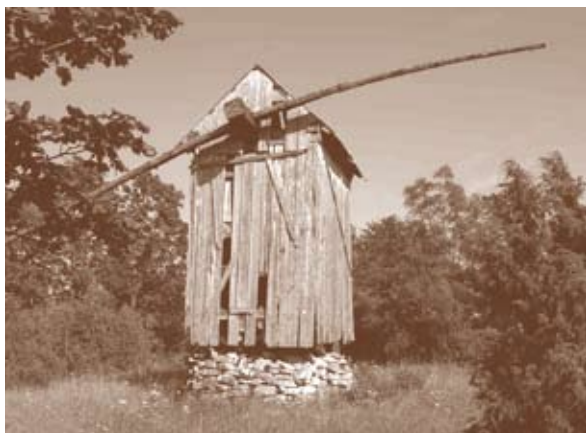
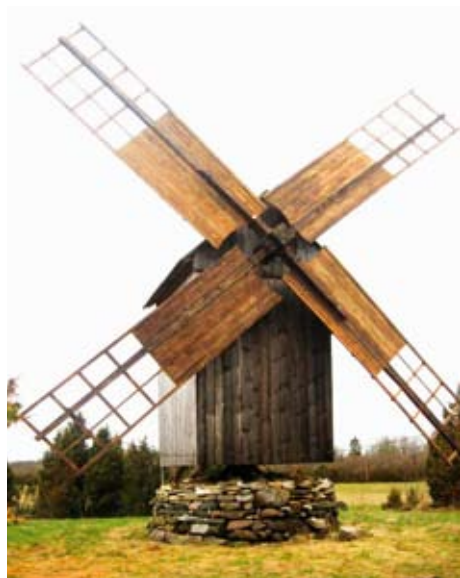
Enne restaureerimistöid tuuliku katus lekkis, seinalaudis oli amortiseerunud, avatäited puudusid, põrand ja kandekonstruktsioon olid kahjustunud, jalg osaliselt varisenud, trepp ja platvorm hävinenud, värkel, völl, sõelad, jahukolu, king ja tiivad puudusid.

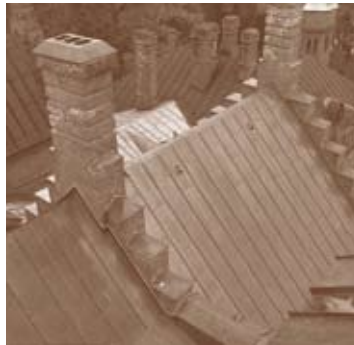
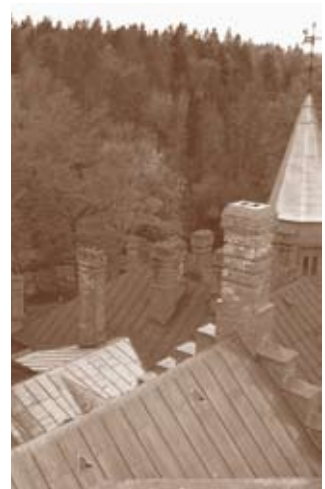
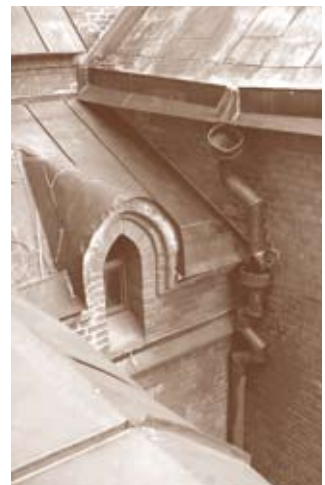
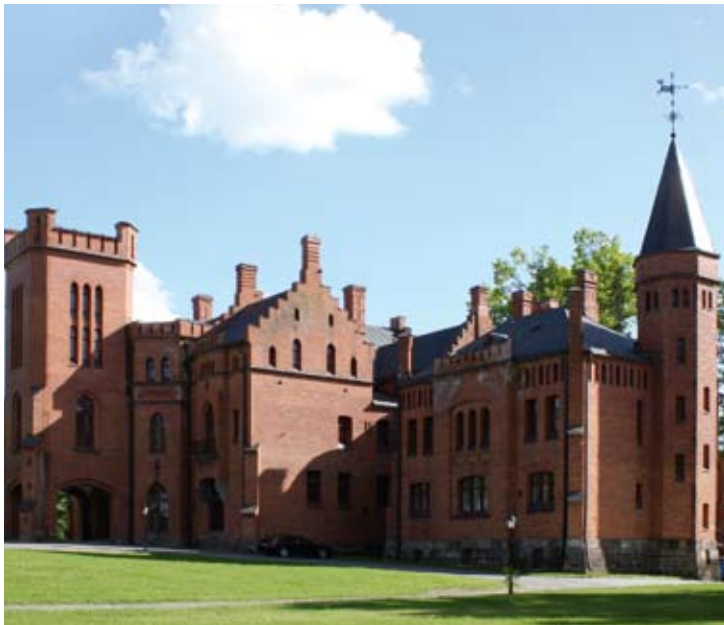
Sangaste mõisa peahoone katuse restaureerimine

Enne restaureerimistõid ei olnud katus vettpidav, konstruktsioonid olid kohati seenkahjustusega ja pehkinud.

2007. a teostatud restaureerimistöde käigus proteesiti katusekonstruktsioonid ning mõis sai uue, ajaloolises formaadis vaskplekist katuse.

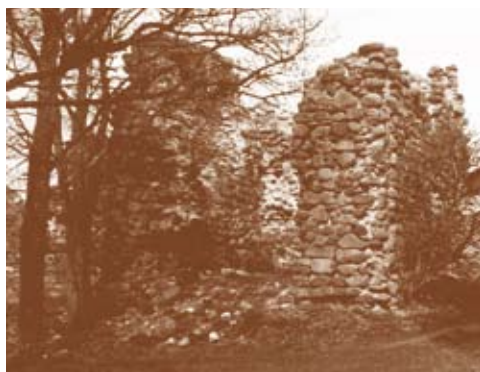
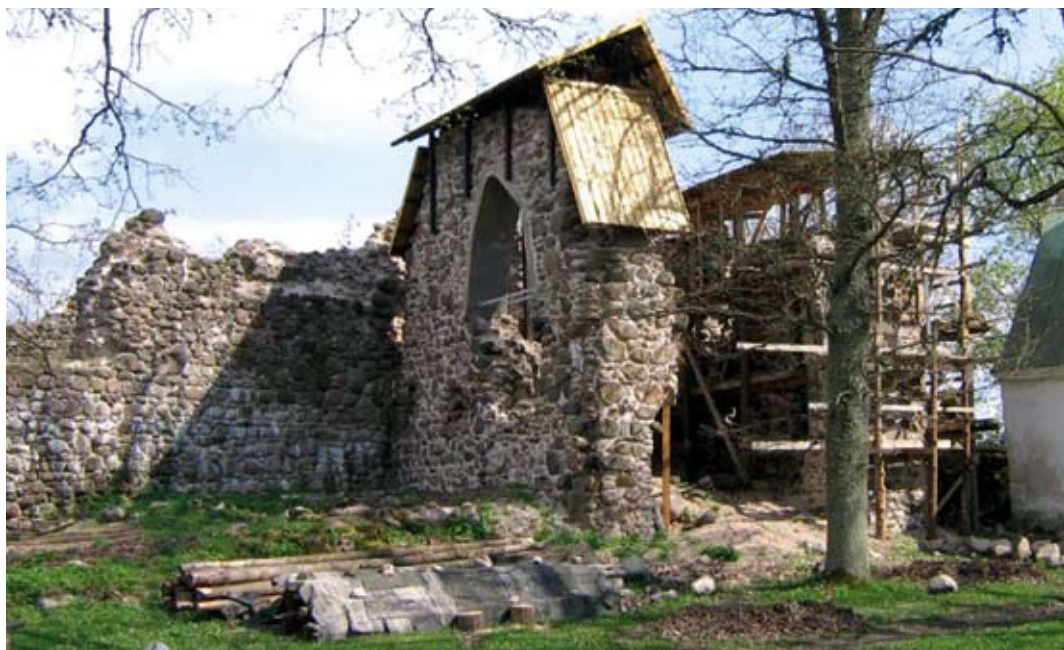
Karksi linnusevaremete kirdetorni konserveerimine

Enne restaureerimist olid müürid avariilised, üksikud kivid lahtised ja varisemisohtlikud.

2009. a konserveeriti ja tugevdati linnuse kirdetorn. Osaliselt katustati müürid. Tööde turvamiseks leiutasid ehitusinsenerid Andrus ja Heino Uuetalu metalltrossidega kokku seotud võrgu, millega tööde tegemise ajaks ümbritseti ohtlikud müüriosad.

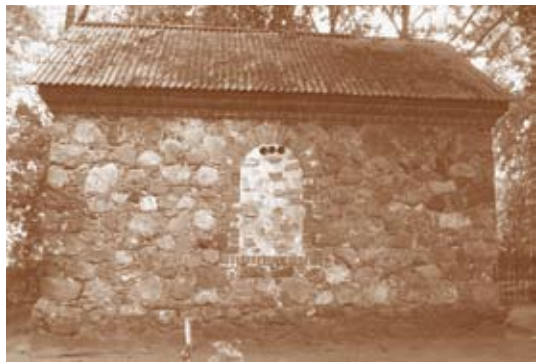
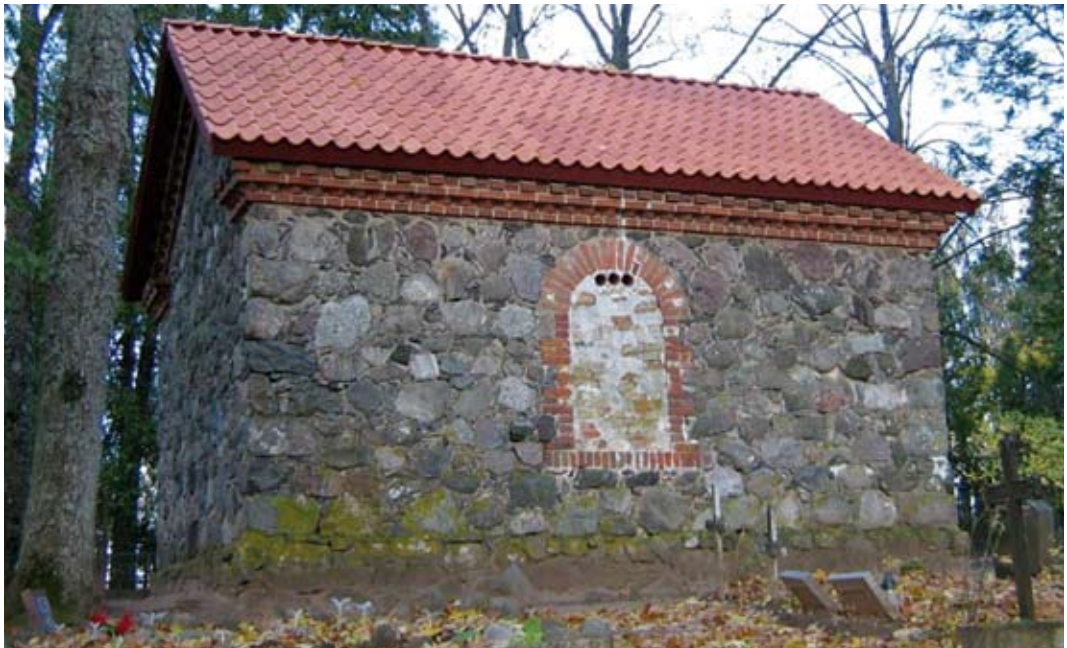
Karksi-Nuia Rahumäe kalmistu kabeli katuse restaureerimine

Enne restaureerimistööd oli katuse kandekonstruktsioonis niiskuskahjustusi ja katusekate vajas täies ulatuses asendamist.

2008. a teostatud restaureerimistööde käigus proteesiti kahjustatud puitkonstruktsiooni pinnad ja paigaldati uus keraamilisest S-kivist katusekate.

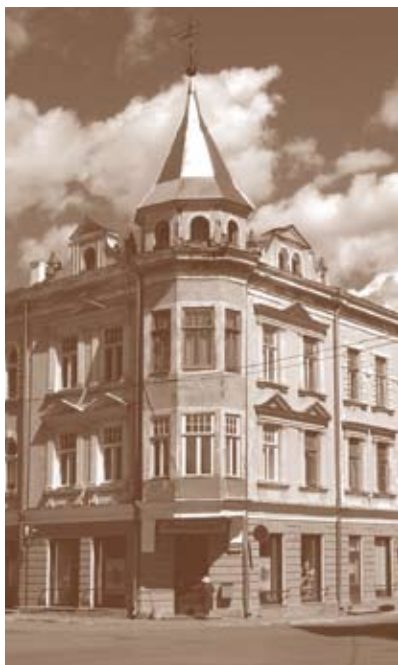
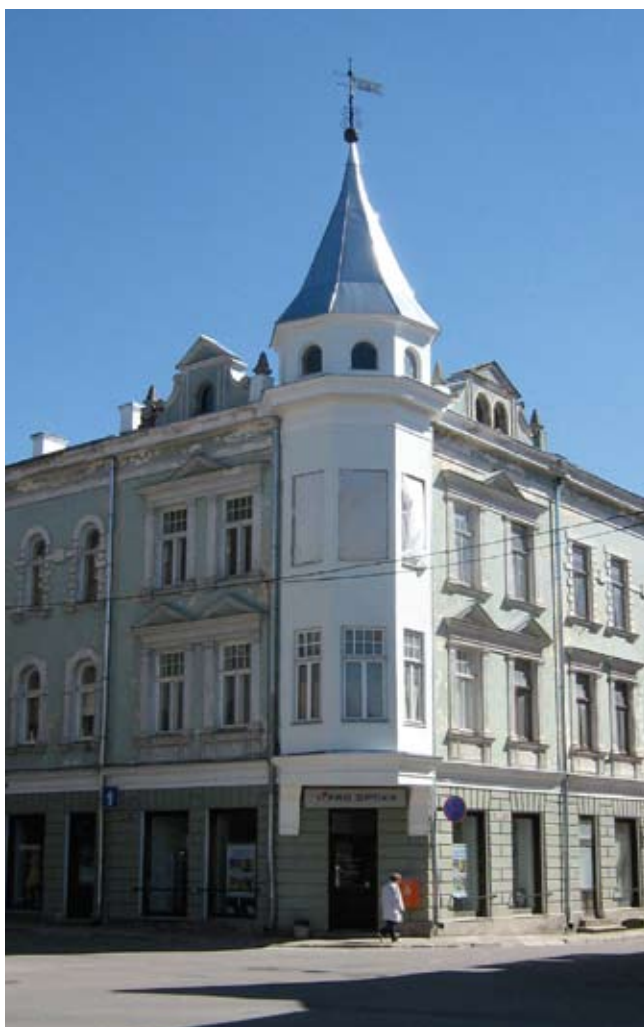
Viljandi Lossi 26 elamu-ärihoone nurgatorni avariiremont

Enne restaureerimistöid oli nurgatorn vajunud, seinad pehkinud, puitkonstruktsioonid osaliselt deformeerunud, viimistluseks olev lubikrohv riknenud.

2009.–2010. a vahetati välja lagununud puitosad, hoone seinte külge paigaldati seinaankrud ja lisatömbid ning krohviti torn.

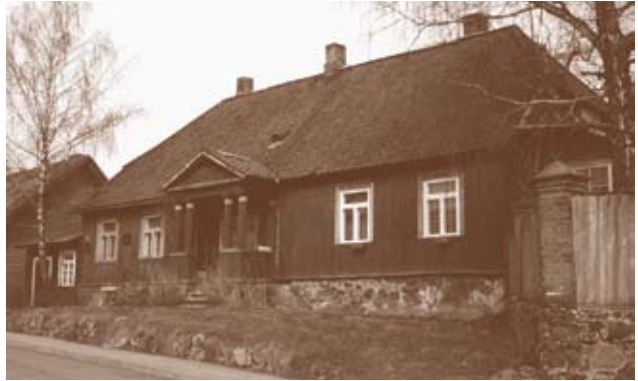
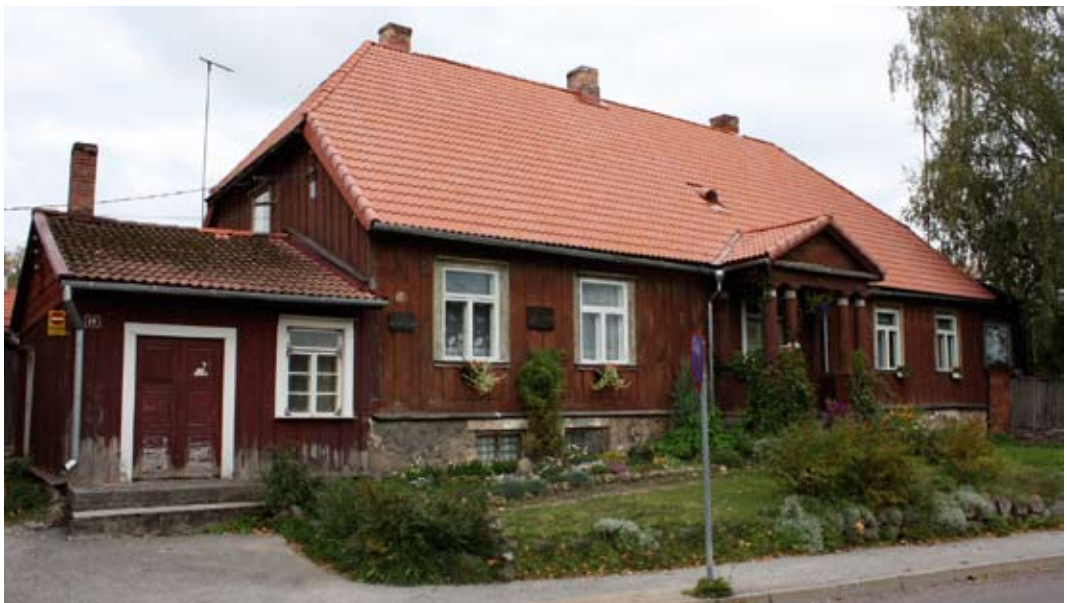
Viljandi Tartu 19 elamu katuse restaureerimine

Enne restaureerimistõid sadas katus läbi ning sarikad ja katusekonstruktsioonid olid osaliselt amortiseerunud, keraamilistest kividest katusekate lagunenu.

2009. a restaureerimistöde käigus vahetati keraamilistest kividest katusekate betoonkividest katte vastu, taastati lagunenu puitosad, osaliselt vahetati roovitise all olev täislaudis ja sarikad.

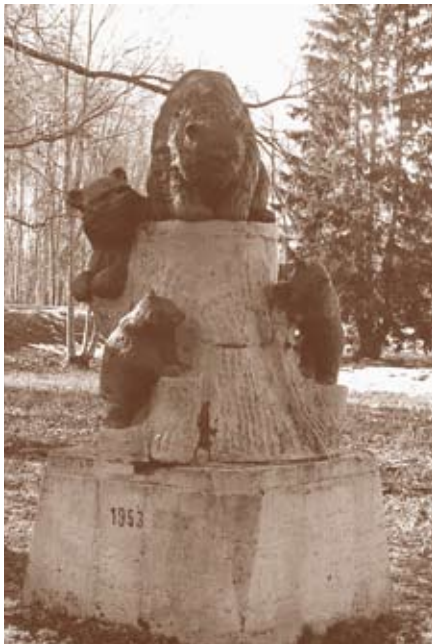
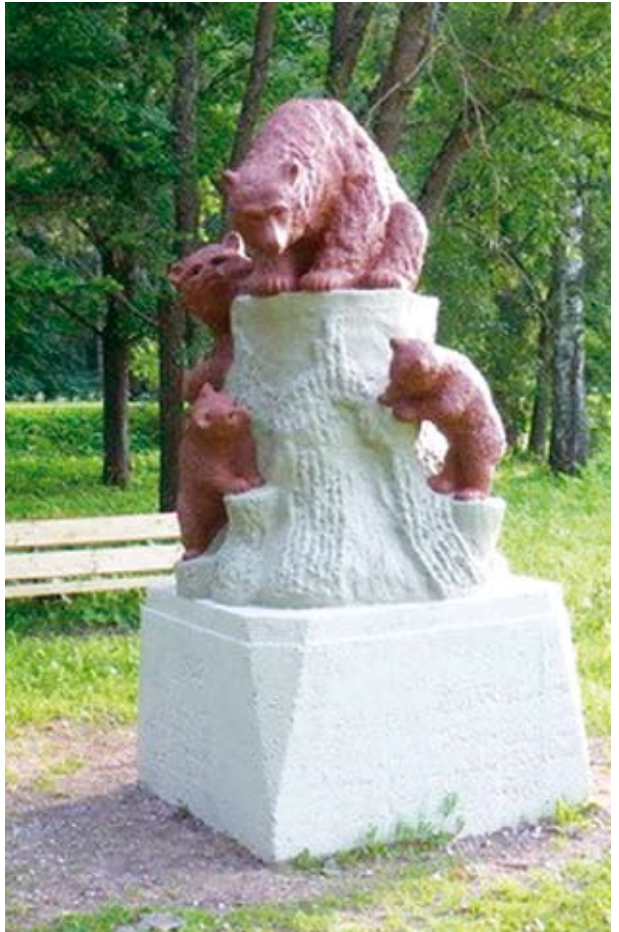
Mõniste teeristil asuva skulptuurigrupi „Karud” restaureerimine

Karude üldine seisukord oli rahuldav, kuigi betoonis oli näha suuremaid ja väiksemaid pragusid, mis vajasis parandamist. Üks karupoegadest oli kuju küljest lahti kukkunud.
