LUMI- süüdi või süüta

Kas saabki enam öelda, et "kerge nagu lumi"? Mõne raskuse iseloomustamiseks passiks ehk paremini "raske nagu lumi". Selleks annavad põhjust need katused, mis on ohtra lume all sisse kukkunud.

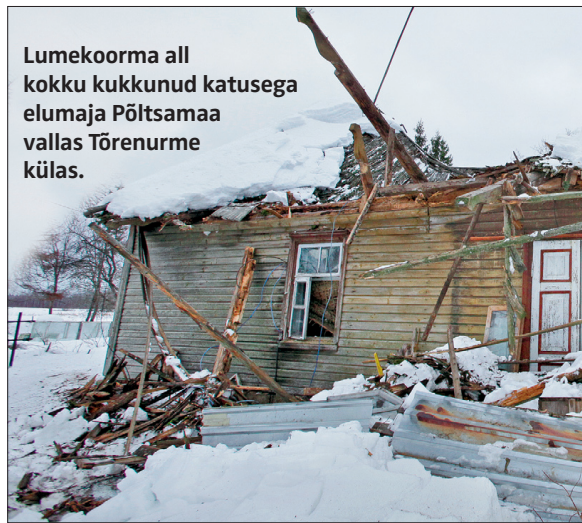
Lumekoorma all kokku kukkunud katusega elumaja Põltsamaa vallas Tõrenurme külas.
