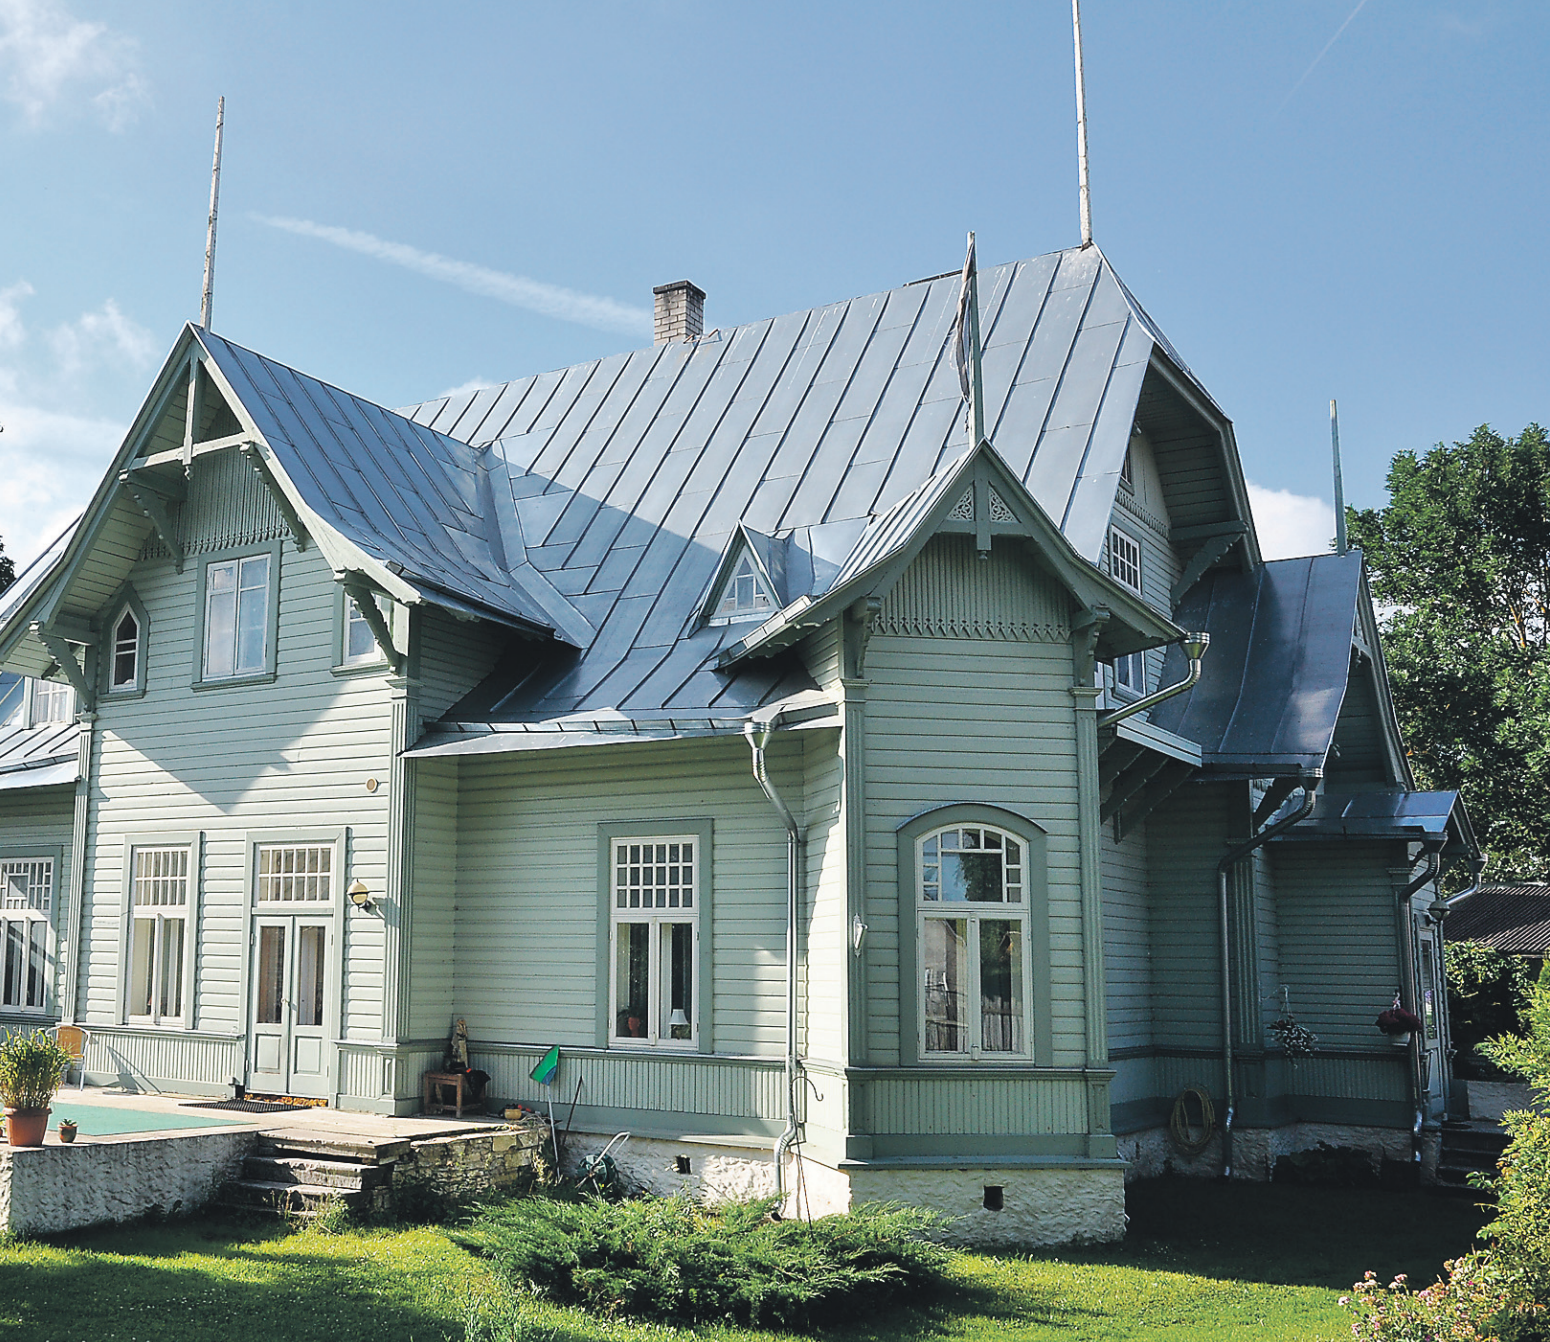
ENAMASTI on suuremate puumajade õnnetuseks nende kuulumine mitmele omanikule ja omanikevahelise koostöövõime puudumine. See Haapsalus Wiedemanni tänavas asuv maja on aga ühe perekonna käes, kes on kaunilt pitsilise villa eeskujulikult restaureerinud.
