Lõpparuanne,

ML ESTONIA

hukku Läänemeres
28. septembril 1994. a.

Onnetuse uurimise
Eesti, Soome ja Rootsi ühiskomisjon

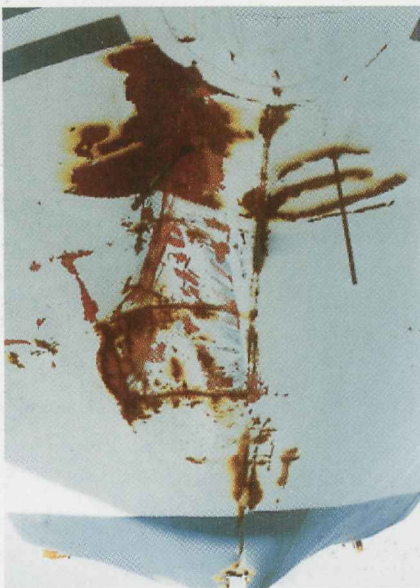
Joonis 8.6. Visiiri põhjakonstruktsiooni vigastused.

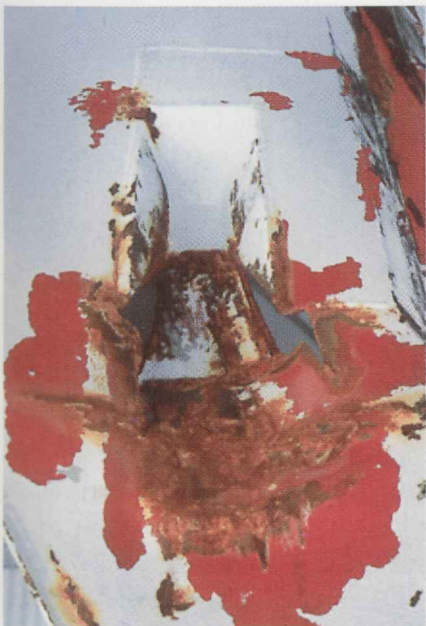
Joonis 8.8. Vasakparda fikseerimissarve süvendi vigastus.

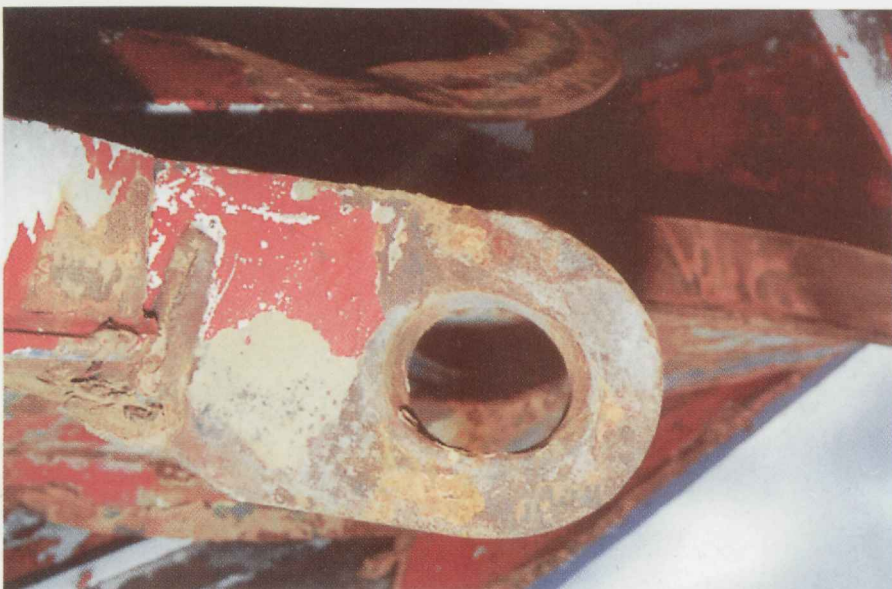
Joonis 8.10. Põhjaluku visiirikõrv.

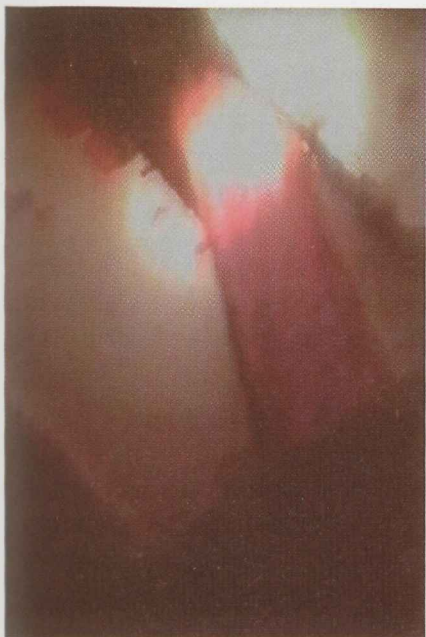
Joonis 8.17. Vasakparda külgluku kõrva tagakülg.

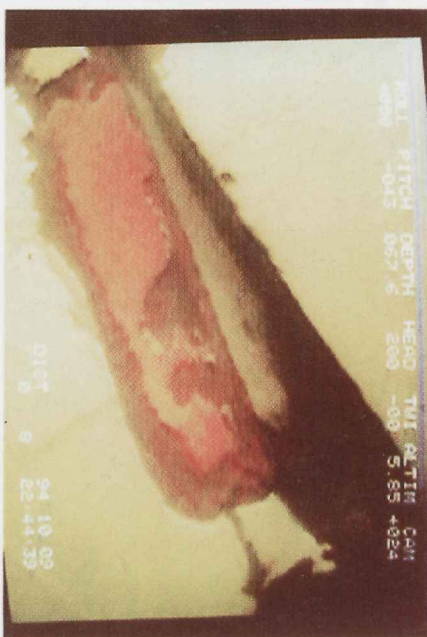
Joonis 8.18. Paremparda külgluku kõrva tagakülg.

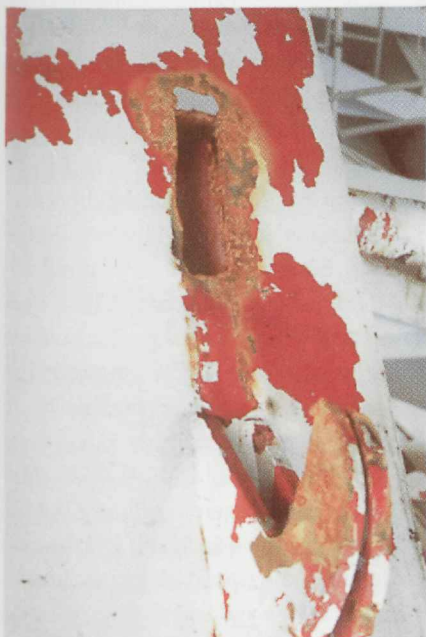
Joonis 8.19. Vasakparda külgluku kõrva väljarebimisest tekkinud vigastus ja käsiluku kõrvad.

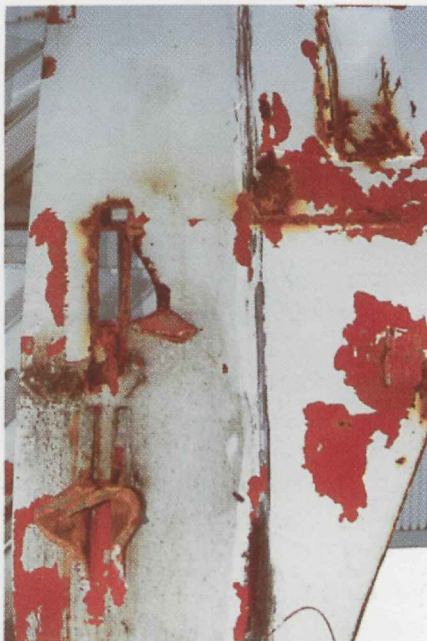
Joonis 8.20. Vigastused visiiri tagaseina paremal küljel külgluku väljarebitud kõrva ümbruses.

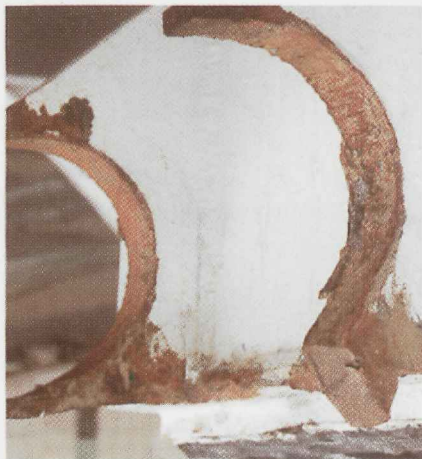
Joonis 8.21. Visiiri vasakparda hinge purunenud kõrvad.

Hingetalade purunemispindu uuriti osaliselt samal viisil, mida oli kasutatud põhjaluku kõrvade juures. Vaadeldud purunemispildid olid plastsed ilma väsimuspurunemise tunnusteta. Ühel juhul läbis purunemispind keevisõmblust. Keevises leiduv tühik oli täidetud magnetiidiga, mis viitab aeglasele korrosioonile madala hapnikusisaldusega atmosfääris. See oli tundemärgiks, et pragu oli eksisteerinud ammu enne õnnetust ja andnud võimaluse niiskuse sissetungiks.

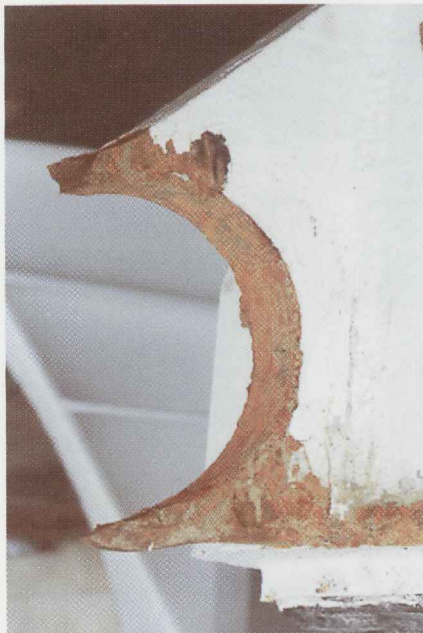
Joonis 8.22. Visiiri vasakparda hinge purunenud vasakpoolne kõrv.

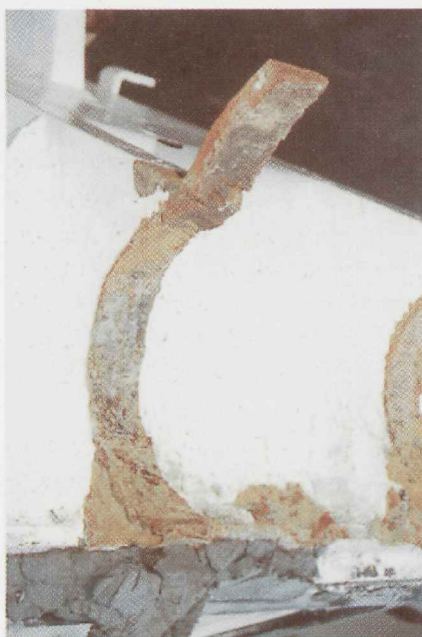
Joonis 8.23. Visiiri paremparda hinge purunenud vasakpoolne kõrv.

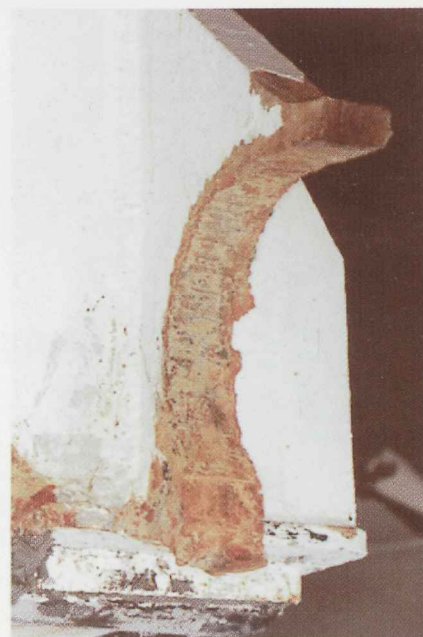
Joonis 8.24. Visiiri paremparda hinge purunenud parempoolne kõrv.

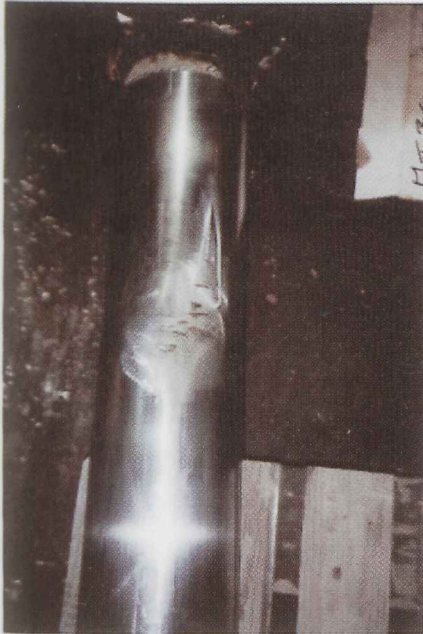
Joonis 8.25. Kriimustused visiiri vasakparda käituri kolvivarrel.

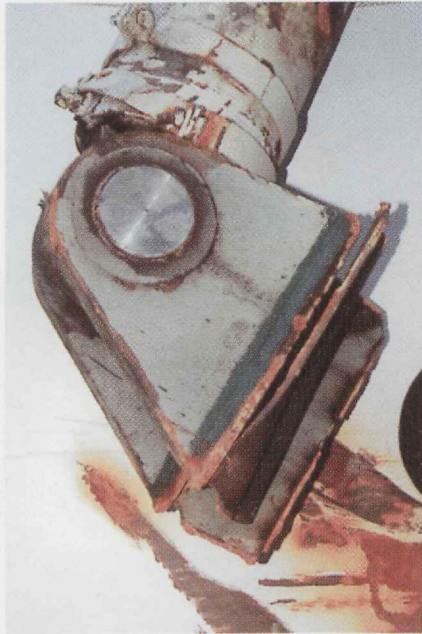
Joonis 8.26. Visiiri vasakparda käituri alumine ots.

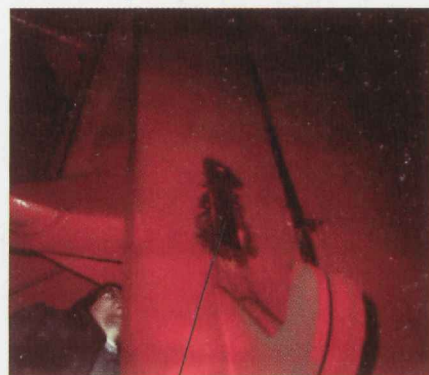
Joonis 11.1. DIANA II visiiri paremparda külgluku vigastus jaanuaris 1993.

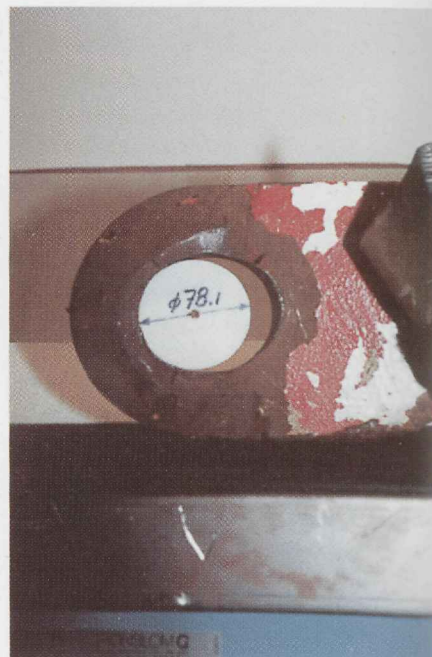
Ülestõstetud detailide materjali uuriti keemilise analüüsi ja tõmbeteimi, kõvadusteimi ning löökpaindeteimi abil, mille põhjal sai anda hinnangu tugevusele ja standardsele külmahaprusele. Põhjaluku deformeerunud visiirikõrva mõõtmise teel määrati ülekoormuse tüüp ja loomulik suurus mudeli teimimisel saadud deformatsioonidiagramm võimaldas leida kõrvale mõjunud jõudu. Määrati kogu visiiri jäikus, et hinnata selle mõju lainekoormuse jaotumisele kinnituspunktide vahel.

Joonis 12.17. Põhjaluku visiirikõrv (valge ketas näitab riivi ristlõiget).

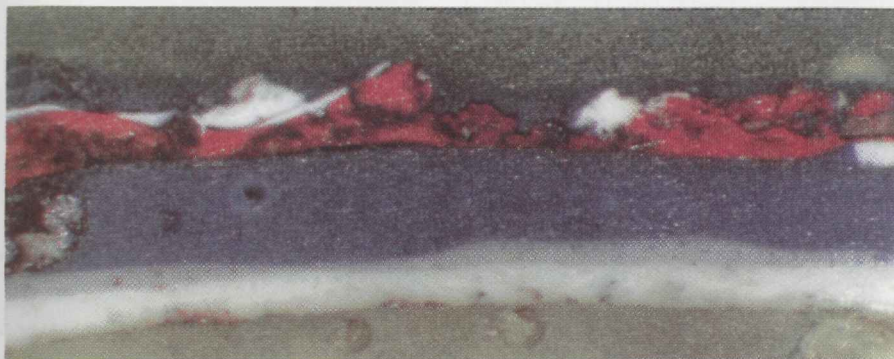
Joonis 12.19. Värviproovi ristlõige vööriigiteki parempoolselt kõrvalt.

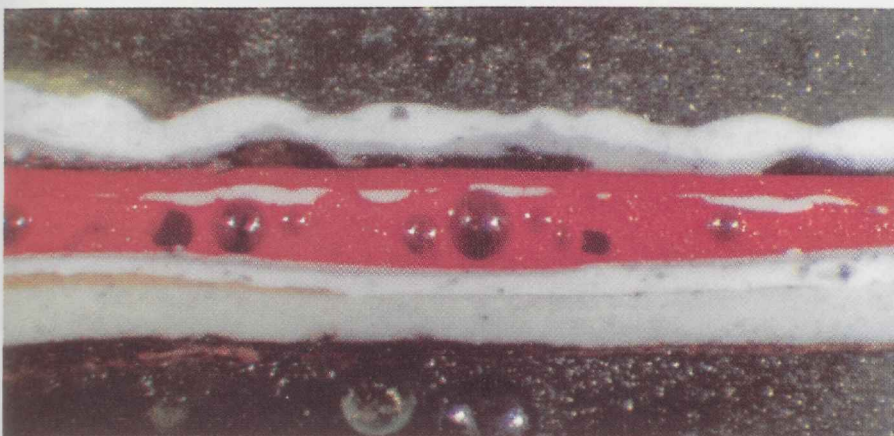
Joonis 12.20. Värviproovi ristlõige põhjaluku visiirikõrvalt.

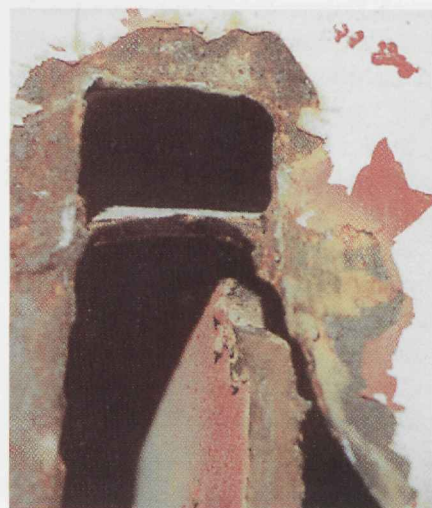
Paralleelselt tehtud arvutused kinnitasid katsetulemusi. Arvutus lõplike elementide meetodiga, milles kasutati tegeliku materjali tõmbediagrammi andmeid ja visiirikonstruktsiooni osa, andis purunemisjõuks 1,6 MN. Kõrvakinnitust purustav jõud oleks olnud väiksem, kui

Joonis 12.23. Paremparda külgluku kõrva kinnituskoha purunemine horisontaalstringeri kohal.

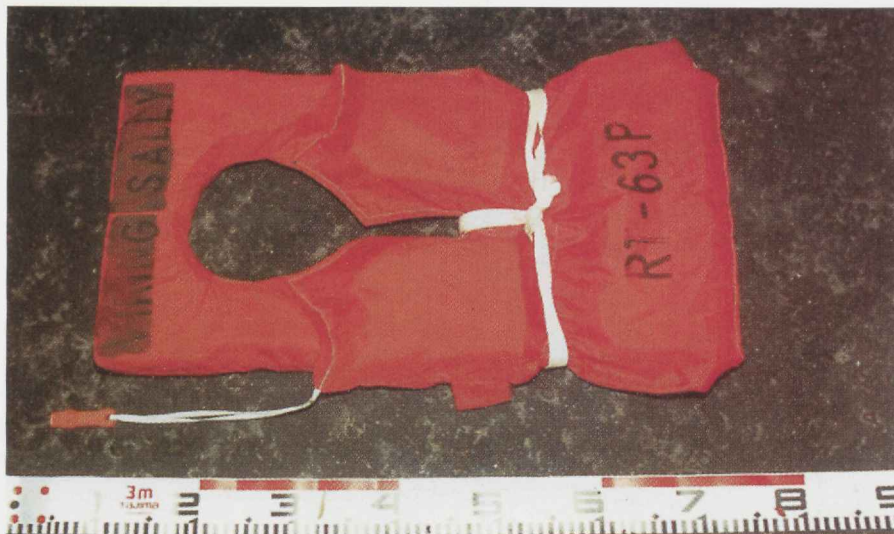
Joonis 17.5. Täiskasvanu päästevest ESTONIAlt.

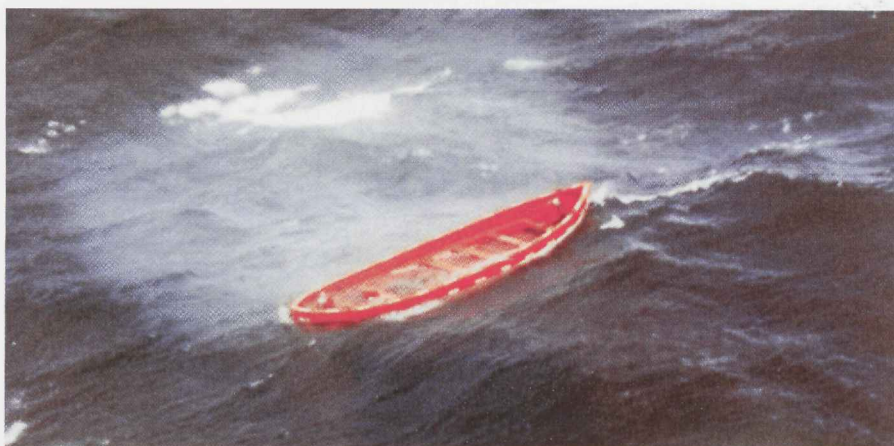
Laevaperel ei õnnestunud ühtegi kümnest päästepaadist vette lasta. Neist üheksa pääses lahti, kui laev uppus, kümnes on seni vraki küljes. Vajakajäämistest peamisteks põhjusteks olid kiiresti suurenev kreen ja liialt vähene ajavaru laevapere organiseerimiseks. Kõik üheksa päästepaati olid kas kummuli või vett täis (joonis 17.6).

Joonis 17.6. ESTONIA vett täis päästepaat pärast õnnetust.

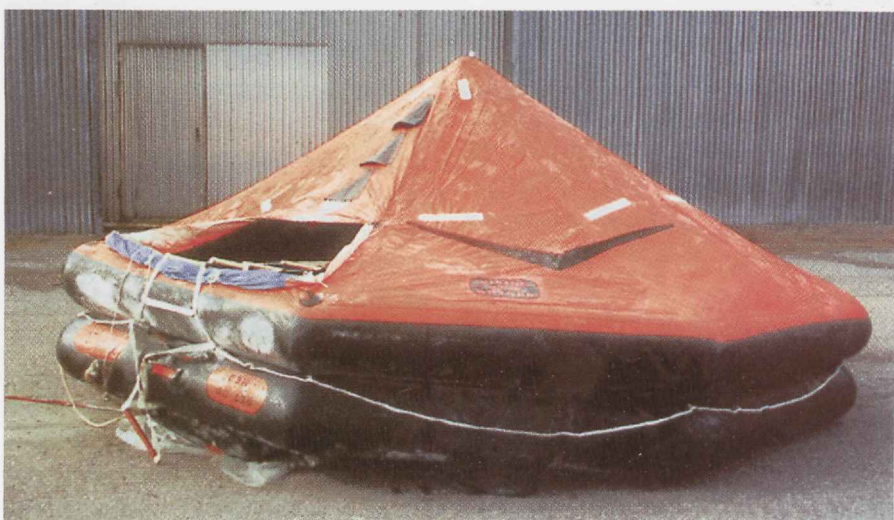
Joonis 17.7. Viking 25-K tüüpi päästeparv ESTONIAlt.
